Velkommen til Urdebergvegen 116 i Stavedalen

Befaringsdato: 17.07.2023

# Tilstandsrapport

## FRITIDSBOLIG

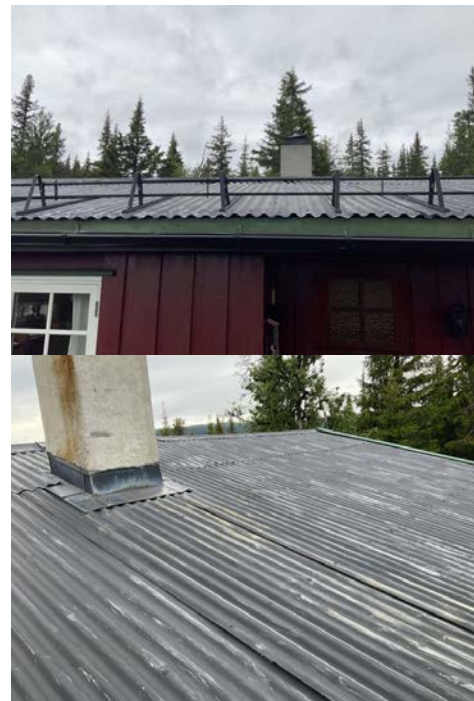
Taktekking av bølgeblikkplater, antatt lagt uten undertak.

- Mer enn halvparten av forventet brukstid er passert på undertak. Det er registrert en del malingsslitasje og plater med løse spiker / skjøter. Noe vannisig langs pipe. Beslag rundt pipe må sjekkes.

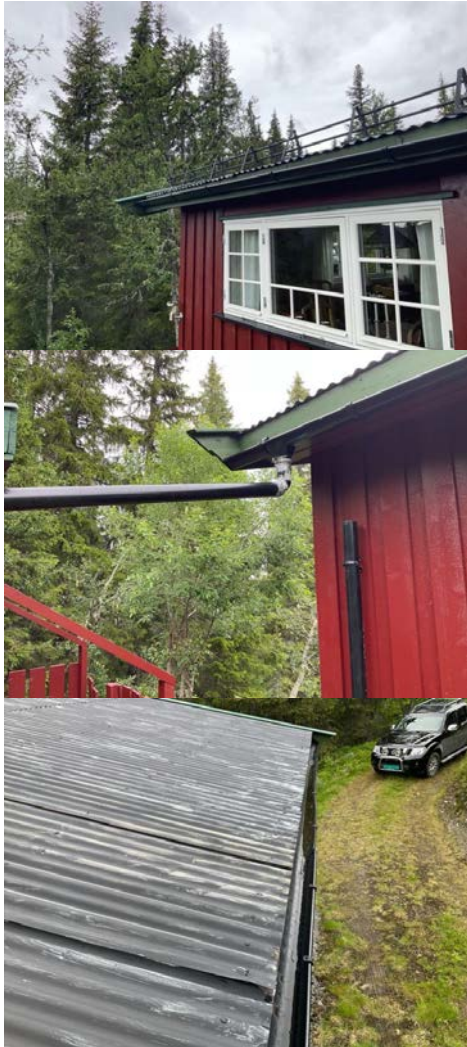
Takrenner av metall med lakkert overflate. Nedløp ført i rør ned langs vegg til terreng på en side og rør til sistene på en side. Rør til sistene må demonteres høst før frost inntreffer. Det er montert snøfanger på en av taksidene.

- Det mangler tilfredsstillende adkomst til pipe for feier.

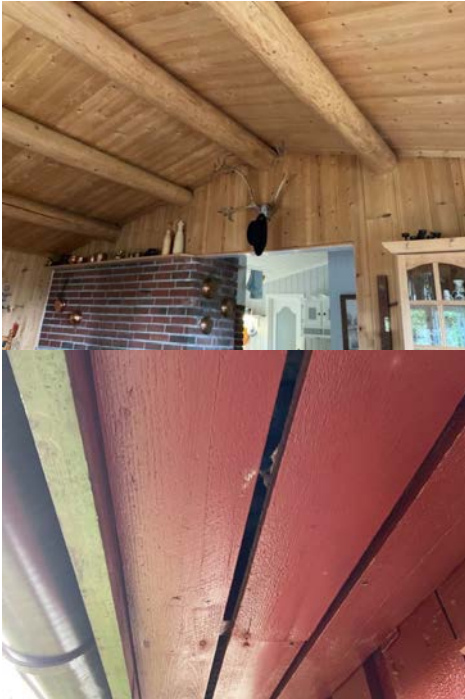
Takkonstruksjon med sperrer anlagt på vegger og takåser. Luftespalter mellom mellom bord i gesims. Antatt isolering av mineralull. Det forutsettes at dimensjon sperrer og åser er i henhold til gjeldene krav ved oppføring. Røstet innvendig himling.

- Det er begrenset/dårlig ventilering av takkonstruksjonen.

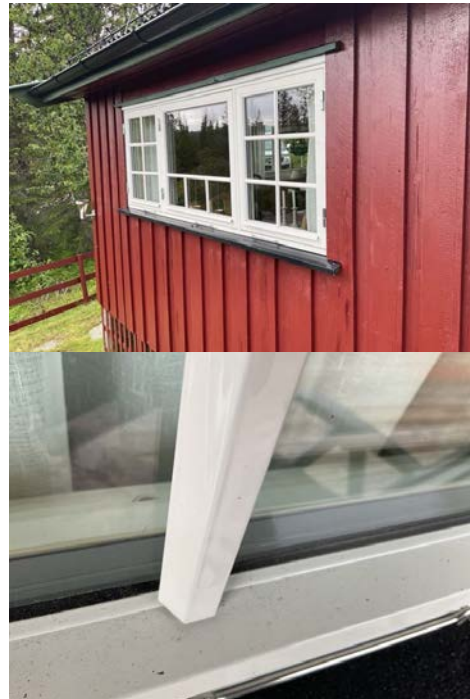
Vinduer har trekarmen med malt overflate. Side og topphengslede åpningsvindu. 2 lags isolerglass.

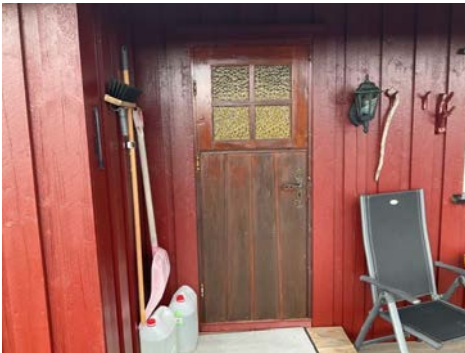
Ytterdør av tre med utvendig panel. Døra har vindusfelt med sprosser.

- Det er påvist dører som er vanskelig å åpne eller lukke.

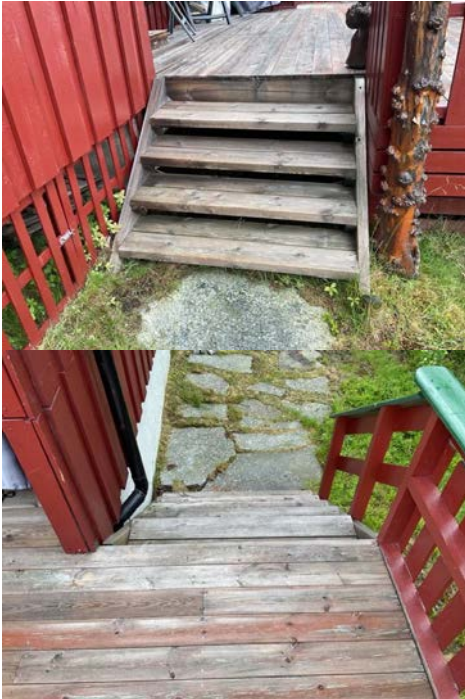
Fra terrasse er det tre trapper ned til terreng. Det er rekkverk med liggende rekkverkbord på trapp på soveromssiden.

- Åpninger i rekkverk er ikke i henhold til krav i dagens forskrifter.
- Rekkverkshøyder er under dagens forskriftskrav til rekkverk i trapper.

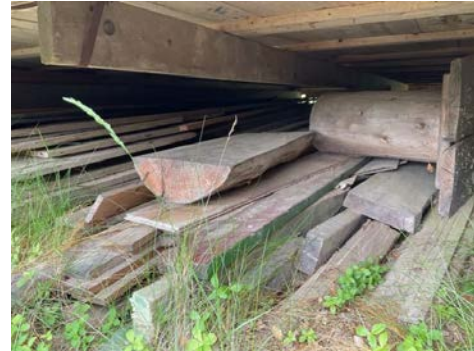
Bygget har etasjeskiller mot kryproom av trebjelkelag anlagt på ringmur og midtmur. Bjelkelaget er isolert med mineralull. Stubbloft mot kryproom med trepanel anlagt på kledningsbord festet til underkant bjelker.

- Målt høydeforskjell på over 30 mm gjennom hele rommet. Tilstandsgrad 3 gis med bakgrunn i standardens krav til godkjente måleavvik.

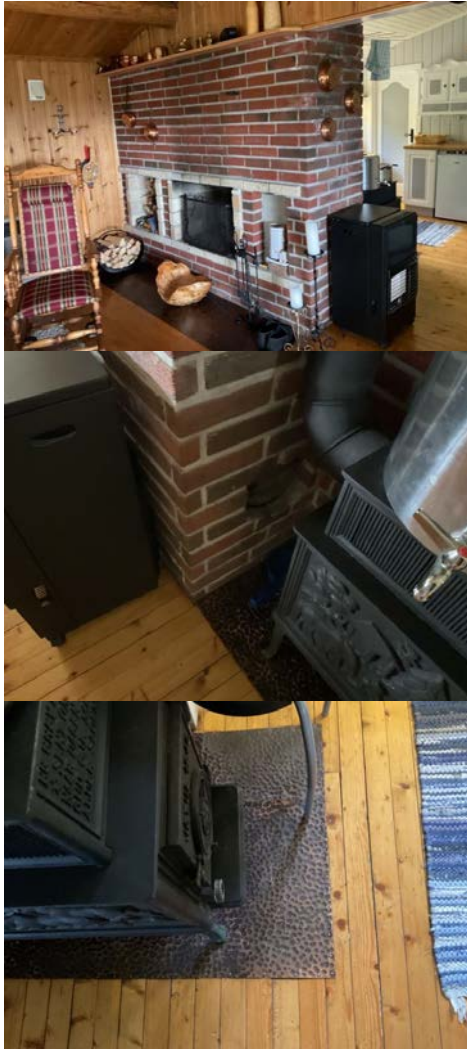
Bygget har et løpspipe med elementer og innerrør. I stue er det åpen peis murt sammen med brannmur. Forblending mot stue av teglstein. Mot bod er det malt betong/ puss. Mot kjøkken er det tilkoblet vedovn montert på underlagsplate av metall. Sotluke er montert mot kjøkken.

- Mer enn halvparten av forventet brukstid er passert på pipe.

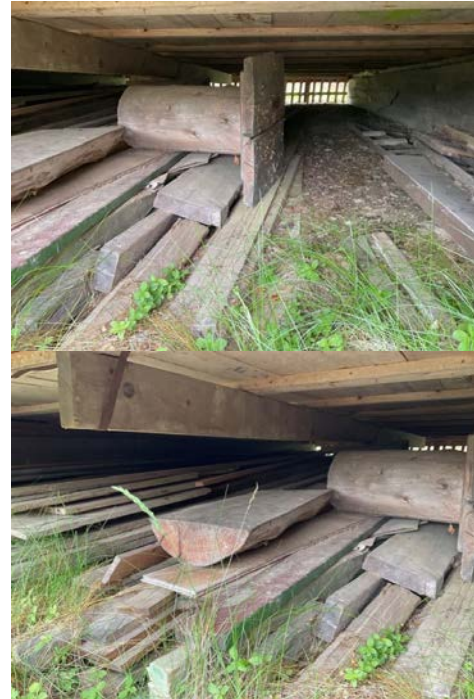
Kryprom mellom stripemurer som går på tvers av hytta lengderetning under bjelkelag mot terreng. Lav høyde. Utlufting langs langsider av bygget. Fremstår som tørt i områder synlig ved befaringen.

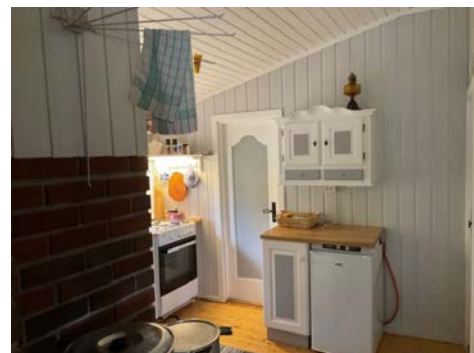
Malte fylklingsdører med trekarmer

- Det er påvist avvik som tilsier at det bør foretas tiltak på enkelte dører.

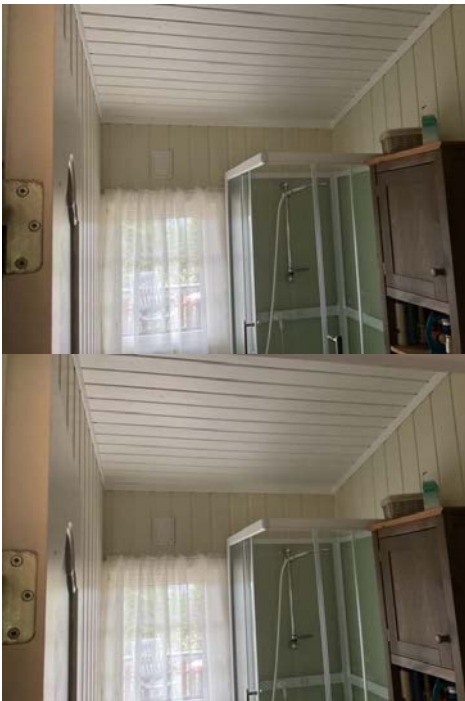
Rommet har overflater på vegger og himling av trepanel.

- Det er uegnede materialer i våtsoner

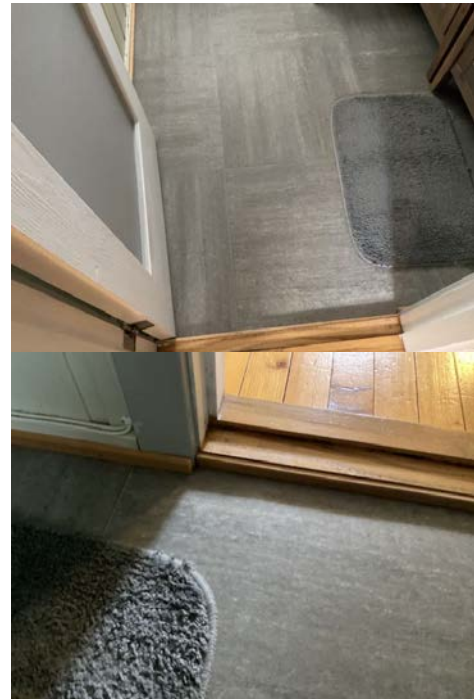
Overflate gulv består av belegget lagt flatt på gulv uten oppbrett. Det er ikke etablert fall på gulv.

- Det er avvik:

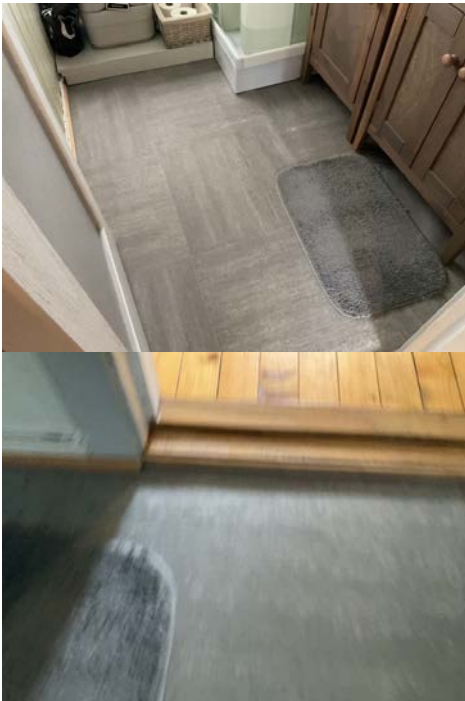
Rommet er bygd uten sluk og kun flatt belegg i våtsoner gulv. Vegger i våtsoner har trepanel.

- Det er ikke tilfredsstillende membran/tettesjikt på våtrommet. Gullv har belegg uten oppbrett på vegger. Rommet er bygd uten sluk. Vann fra dusjkabinett ledes ut til terreng med avløpsrør.

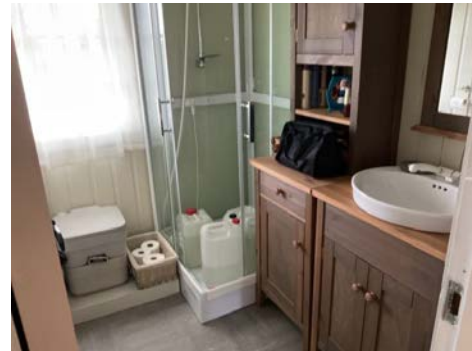
Det er innredning med integrert servant, beisede fronter skapdører. Videre er dusjkabinett i rommet. Utstyr fremstår som helt.

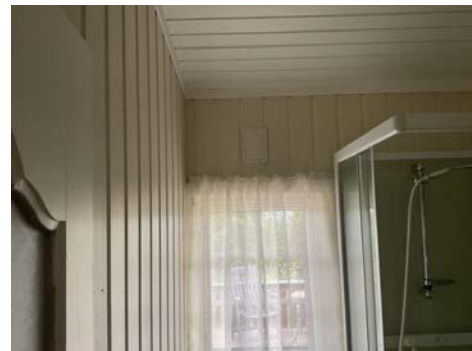
Det er klaffeventil i yttervegg som ventilering.

- Rommet har kun naturlig avtrekk.

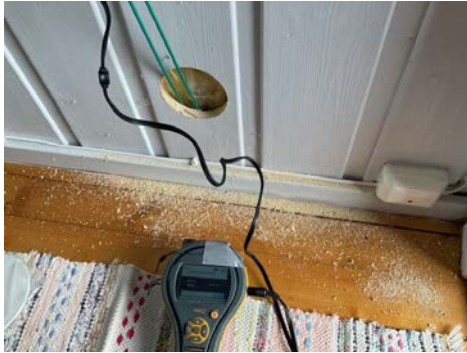
Det ble ikke registrert forhøyede fuktverdier i målinger i og rundt hyttebad. Det er ikke registrert andre unormale forhold ved hulltakingspunkt.

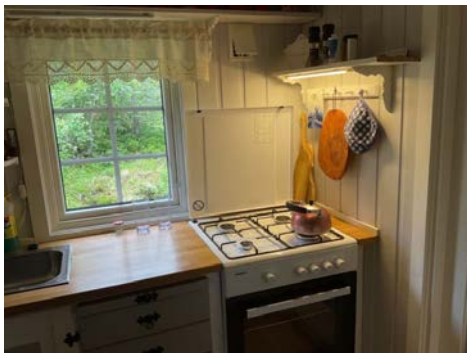
Det er ikke etablert mekanisk/ forsert avtrekk over kokesone. Det er ventil i yttervegg over komfyren.

- Kun ventiler i yttervegg.

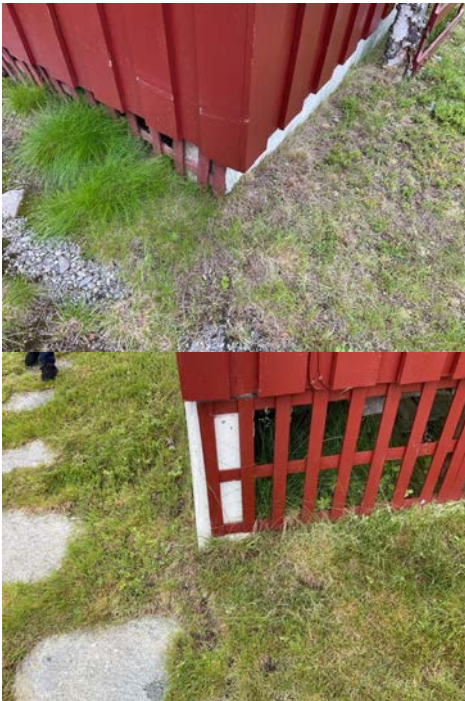
Bygget har fundamentering av stripemurer av betong etablert på tvers av byggets lengderetning

- Det er avvik:
