Urdebergvegen 116, 2933 REINLI

**Koselig fritidseiendom med  
usjenert beliggenhet. Fint  
turterreng. Helårsvei og solcelle.**

# Tilstandsrapport

## FRITIDSBOLIG

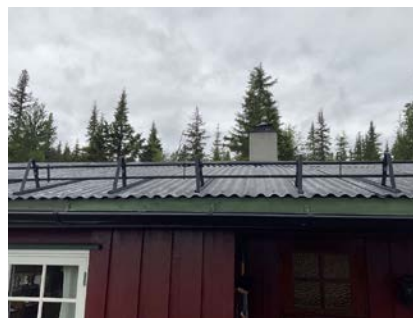
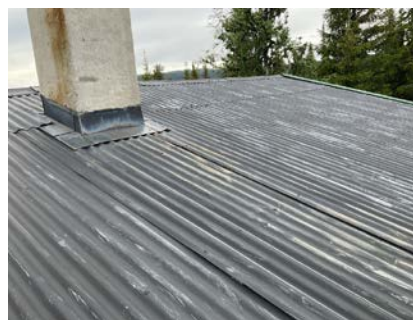
### TO 2 Nedløp og beslag

Takrenner av metall med lakkert overflate. Nedløp ført i rør ned langs vegg til terreng på en side og rør til sistorne på en side. Rør til sistorne må demonteres høst før frost inntreffer. Det er montert snøfanger på en av taksidene.

Takrenne med skade/ motfall må utbedres. Bygget har snøfanger på en side. Ved mye snø må tak måkes slik at bygget ikke får skjevbelastning.

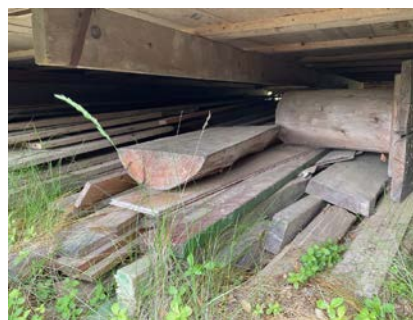
### TG 2 Radon

Det er ikke gitt opplysninger om eller fremlagt dokumentasjon på gjennomført radonmåling. Det er ikke dokumentert eller registrert at det er etablert radonsperre på terreng under bygget.

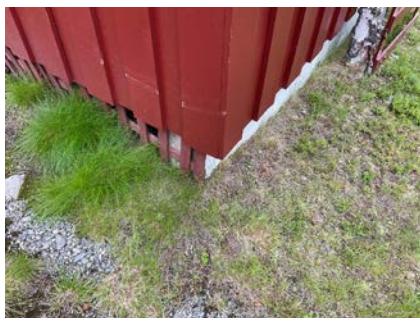
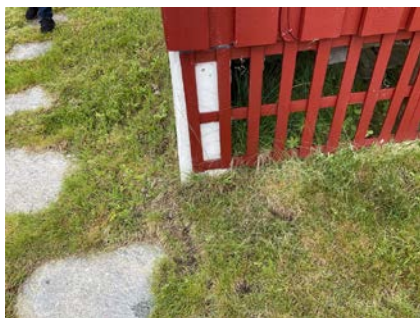
## TG 3 Terrengforhold

Terreng rundt deler av bygget heller bort fra kjellermur, mens deler av terreng har slak helning mot mur og med noe delfer langs muren. Terrengoverflater rundt muren består av gressdekke og noe stedlige masser
