Foldavegen 6129, 7940 OTTERSØY

**Enebolig som har blitt oppgradert  
det siste året**

# Tilstandsrapport

Befaringsdato: 14.11.2024

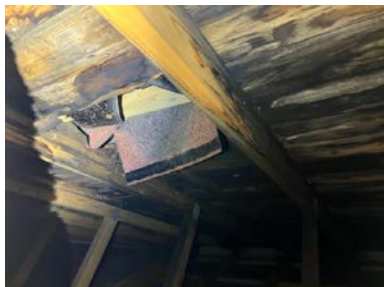
Taktekkingen vurderes å ha lengre levetid. Angående retro anbefales dette å holdes under oppsikt og spesielt i forhold til at det er noe begrenset ventilering av kaldloftet som kan medføre kondensering og spesielt langs ytre del.

Missfarging undertak og mindre hull i taktro

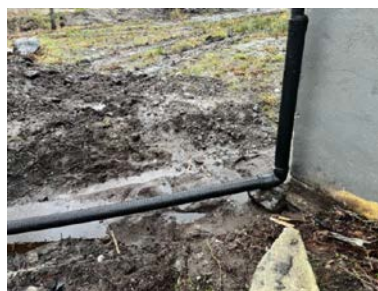
Det er ikke tilfredsstillende bortledning av vann fra taknedløp ved grunnmur. Det mangler snøfangere på hele eller deler av taket, men det var ikke krav om dette på byggemeldingstidspunktet. Det mangler tilfredsstillende adkomst til pipe for feier. På et hjørne er avløpsrør avsluttet over bakkenivå som fører til økt fuktbelastning på grunnmur med fare for innsig i mur. På et hjørne er det anlagt avløpsrør som leder vann fra bygningen men rør ligger åpent på bakken som ved frost kan medføre tilstopping.

Nedløpsrør avsluttet over bakkenivå

Avløpsrør fra taknedløp åpent på bakken

Det bør lages system for bortledning av vann fra taknedløp ved grunnmur. Stigetrinn for feier må monteres. Må påregnes montering av takstige til feier. Krav til at stige eller trinn skal være innfestet i konstruksjon. Eller må det påregnes tiltak på bortledning av vann for å hindre økt fuktpåkjenning på grunnmur med fare for innsig av vann. Angående snøfangere så anbefales det montering i de områder der det naturlig ferdes folk

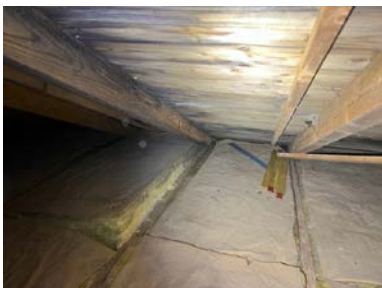
Det er begrenset/dårlig ventilering av takkonstruksjonen. Undertaket er misfarget. Det er større missfarging av deler av takstoler og undertaket og spesielt i området nedenfor pipe samt langs randsoner. Mye av missfarging er trolig utett tak før ny takteking ble lagt men en del langs randsoner kan skyldes kondensering grunnet noe mangelfull ventilering før tak ble lektet opp i forbindelse med ny takteking.. Ikke avdekket råte i takstoler ved befaring men noe mindre tegn til råte i undertak. Noe manglende isolasjon i området nedenfor pipe. samt mindre muselort på kaldloft men i lite omfang og ingen tegn til ny aktivitet.

Misfarging takstoler og undertak.

Må påregnes isolering i deler av tak som mangler for å hindre varmetap og fare for kondensering på kaldloft. Anbefales at forholdet angående mulig kondensering holdes under oppsikt ved spesielle værforhold samt at eventuell aktivitet av mus kan holdes under oppsikt

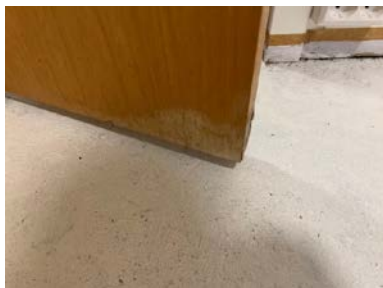
Det er påvist avvik som tilsier at det bør foretas tiltak på enkelte dører. En del dører tar delvis mye i karm og dør til bod/teknisk rom kunne ikke lukkes. Ellers normal slitasje ut fra alder.

Slitasje innerdører

Påregnelig med justering på kort sikt for å hindre skader på dørbblad og karmen.

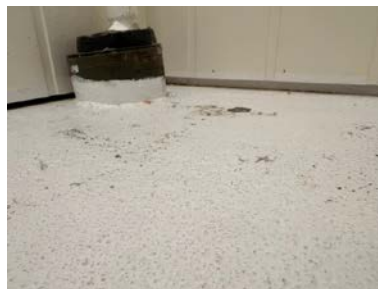
Det er ikke tilfredsstillende membran/tettesjikt på våtrommet. Det er ikke tilfredsstillende membran da det kun er malt betonggulv og uten oppbrett på vegger slik at det ved eventuelle lekkasjer medfører at vann trenger ut i tilstøtende rom

Mangelfull membran gulv/vegg

Det anbefales tiltak angående tetting under vegger i trekonstruksjon ved fugging som ved forsiktig bruk kan fungere men det anbefales generelt tilta med sammenhengende membran gulv og opp på vegg. Men for å tilfredsstille dagens krav og normer til våtrom må det etableres tettsjikt på gulv som føres opp bak kledning på vegger med plater.
