Nøkkelinformasjon

Prisant.: Kr 3 490 000,-
Omkostn.: Kr 88 600,-
Total ink omk.: Kr 3 578 600,-
Selger: Ingunn Syska
Salgsobjekt: Enebolig
Eierform: Eiet
Byggeår: 1968
BRA-i/BRA Total 217/257 kvm
Tomtstr.: 692.5 m²
Soverom: 2 (+2 ikke godkjent)
Antall rom: 3
Gnr./bnr. Gnr. 305, bnr. 73
Oppdragsnr.: 1501250014

Salgsoppgavedato

02.04.2025

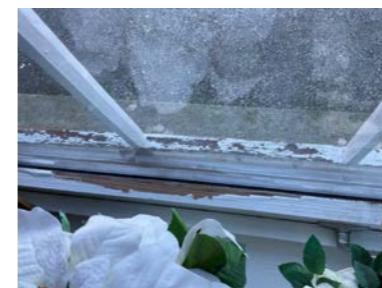
U.etg

Vindu må skiftes

Kostnadsestimat: Under 10 000

- Kondensering på enkelte glass har medført fuktskader i treverk som kan medføre utskiftningsbehov av enkelte vinduer.
- Det må foretas lokal utbedring.
- Det må påregnes noe vedlikehold og at enkelte vinduer må skiftes ut.

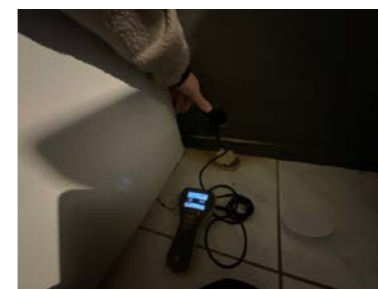
TG 3 Innvendige trapper

Det anbefales ytterligere undersøkelser av veggene for å avdekke skadeomfanget og årsaken til fuktvandringen. Utbedringstiltak må påregnes for å hindre videre skadeutvikling og sikre konstruksjonens funksjon og levetid.

Kostnadsestimat: 100 000 - 300 000

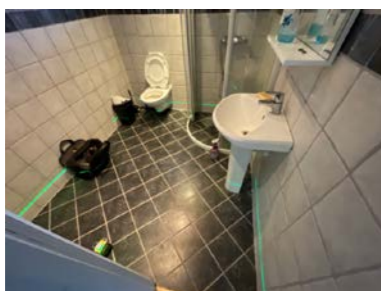
U.ETASJE > BAD

TG 2 Sluk, membran og tettesjikt

Tiltak bør iverksettes for å bedre avrenning til sluk, samt sikre at terskler er riktig utformet for å forhindre vanninntrengning utenfor våtsonen. Elastiske fuger bør rengjøres grundig eller skiftes ut, og ventilasjonen i rommet bør forbedres for å redusere risikoen for videre soppvekst og fuktskader. Regelmessig oppfølging anbefales for å overvåke tilstanden.

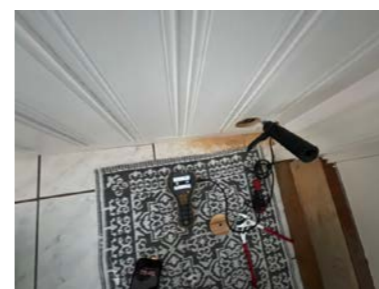
1.ETASJE > BAD

Vektprosent i trevirke er målt på innsiden av inspeksjonshull.

- Målingen viste vektprosent på 8,8 %.
- Under 16 % anses å være normalt/tørr.
- Mellom 16-20 % anses å være i risikozonen for fukt-/råteskader.
- Over 20 % anses å være fuktig, med høy risiko for fukt-/råteskader.

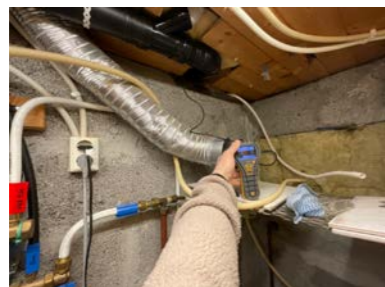
U.ETASJE > KJØKKEN

- Målingen viste vektprosent på 9 %.
- Under 16 % anses å være normalt/tørt.
- Mellom 16-20 % anses å være i risikozonen for fukt-/råteskader.
- Over 20 % anses å være fuktig, med høy risiko for fukt-/råteskader.

Det anbefales å vurdere tiltak som lekkasjesikring, fuktalarm og dryppskål under vaskemaskin. Ved omfattende bruk av vann bør rommet vurderes oppgradert til forskriftsmessig våtrom med sluk og membran iht. gjeldende krav. Dette vil redusere risikoen for fremtidige fuktskader.

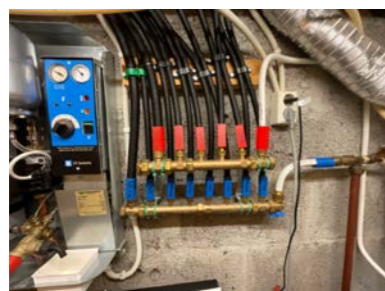
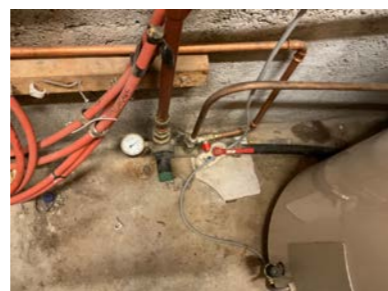
TG 2 Vannledninger - 2

Lokalt er det vannrør i kobber

Det anbefales å etablere et godkjent vannskap med tilfredsstillende drenering til egnet avløp, alternativt til rom med forskriftsmessig tettesjikt og sluk. For å minimere risikoen for fuktskader bør det også vurderes ytterligere lekkasjesikringstiltak, som lekkasjestopper, dryppskål eller tilsvarende løsninger.

Videre anbefales det en nærmere vurdering av vanninstallasjonenes dimensjonering for å sikre at anlegget har tilstrekkelig kapasitet ved samtidighetsbruk, i henhold til gjeldende krav og forskrifter.

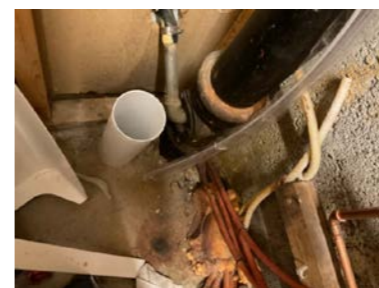
TG 1 Avløpsrør - 2

Lokalt er det synlig avløp i plast

Utbedring av avløp på kjøkken i U.etg må gjennomføres

I forbindelse med en oppgradering av rom med eldre avløpsrør, vil det være naturlig med utskiftninger. Dette sikrer en helhetlig modernisering av rørsystemet, reduserer risikoen for lekkasjer og forlenger anleggets levetid. Det anbefales å benytte moderne rørsystemer som oppfyller gjeldende forskriftskrav og sikrer driftssikkerhet over tid.
