Hattevarden 80, 4473 KVINLOG

**Knaben - Lekker fritidsbolig med  
anneks og hagestue. Nydelig  
beliggenhet ved alpintrekk og  
helårs turterreng**

### Samlet vurdering

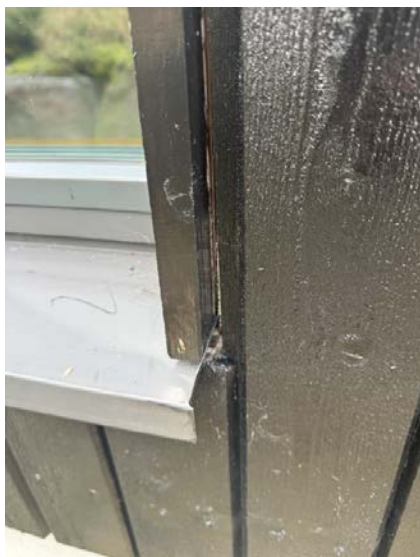
Ytterdør tar i karm og har noe slitasje i bunnen.

Vindu har mangelfull omramming og det er fare for at vanninntrenging bak kledning.

Ytterdør tar i karm og må justeres. Den har også noe slitasje i bunn av dørblad.  
Det registreres stedvis mangelfull omramming/beslag rundt vinduer.

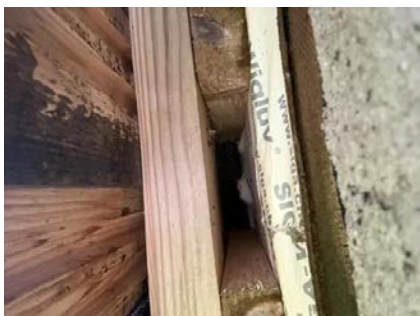
Musetetting er stedvis mangelfull

| Type fasade | Stående kledning, Annet |
|---|---|
| Kledningen har normal slitasje, noe vedlikehold må nok påregnes etterhvert.<br>Det er stedvis registrert mangelfull musetetting. | |
