Åsvegen 44, 2034 HOLTER

**Frittliggende enebolig med
integreert dobbel garasje og fine
uteplasser - landlig beliggenhet
og flott utsikt!**

Befaringsdato: 14.04.2026

Rapportdato: 17.04.2026

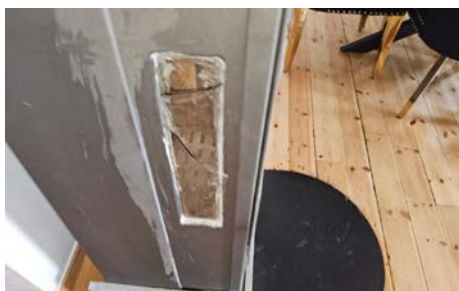
TG 2 Rom Under Terreng

I rom under terreng er det ved indikasjonsmåling registrert forhøyede fuktverdier på overflater. Det er ikke tatt hull i konstruksjonen grunnet utforming, og derfor er omfanget av fukt i underliggende sjikt usikkert. På teknisk rom er det observert skjolder som indikerer at det tidligere har vært fukt, og det ble målt noe forhøyet fukt i gulvet. Videre ble det ved indikasjonsmåling påvist utslag for fukt i kjellerstue. Disse funnene tyder på at konstruksjonen har en fuktbelastning fra grunn, sannsynligvis som følge av mangelfull drenering, kapillærsug fra grunnen eller utilstrekkelig fuktsikring. Konsekvensen av slike forhold er økt risiko for skader på bygningsmaterialer, noe som kan redusere levetid og gi dårligere inneklima. Det anbefales å kontrollere dreneringssystemet og fuktsikring på utsiden av konstruksjonen, samt vurdere etablering av kapillærbrytende sjikt og grunnmursplate dersom dette mangler. Videre bør det gjennomføres kontinuerlige fuktmålinger for å dokumentere effekten av tiltakene. Tiltakene bør utføres for å sikre varig beskyttelse mot fukt og opprettholde et godt inneklima. Sørg for god ventilasjon av hele underetasjen, slik at fuktig luft blir transportert ut.

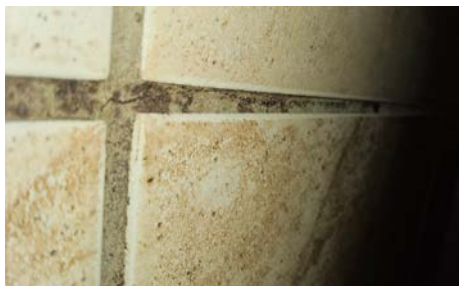
1. ETASJE > BAD

Det er påvist at høydeforskjell fra topp slukrist til gulv/synlig topp membran ved dørterskel er mindre enn 25 mm. Det er påvist at noen fliser har bom (hulrom under). Det er en skadet flis foran dusjsone. Selv om bom eller hullyd ikke alltid er et umiddelbart problem, bør det overvåkes nøye før eventuell utvikling i sprekker i flisfuger e.l. oppstår. Dette må en foreta tiltak for, for å begrense utviklingen. Til tross for avviket i fall/høydeforskjell til sluk, vil gulvet fortsatt kunne lede vann mot sluket, men med redusert effektivitet. Dette kan potensielt øke risikoen for vannansamling i

TG 2 Overflater Gulv

- Selv om bom eller hullyd ikke alltid er et umiddelbart problem, bør det overvåkes nøye før eventuell utvikling i sprekker i flisfuger e.l. oppstår. Dette må en foreta tiltak for, for å begrense utviklingen.
- Til tross for avviket i fall/høydeforskjell til sluk, vil gulvet fortsatt kunne lede vann mot sluket, men med redusert effektivitet. Dette kan potensielt øke risikoen for vannansamling i enkelte områder av badet.

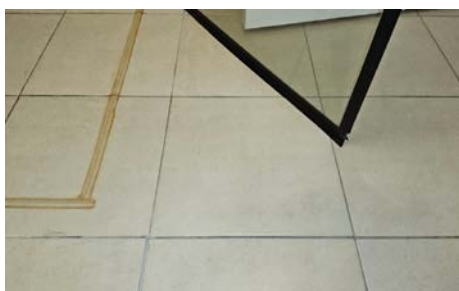
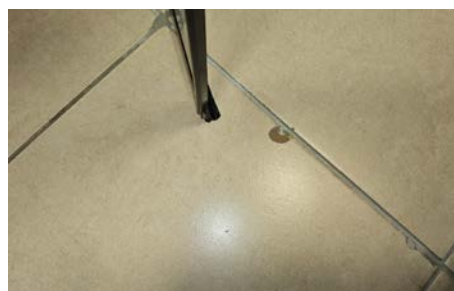
1. ETASJE > BAD

TG 2 Sluk, membran og tettesjikt

- Overvåk tilstanden jevnlig. For å få tilstandsgrad 0 eller 1 må slukløsningen skiftes ut og sannsynligvis må også membransjiktet skiftes/utbedres. Det er imidlertid vanskelig å si noe om tidspunktet for når dette er nødvendig.
- Eldre sluk av plast er ofte utsatt for lekkasjer og særlig i overganger. Eventuelle lekkasjer kan medføre fuktskader på tiliggende konstruksjoner.
- Overvåk tilstanden jevnlig. For å få tilstandsgrad 0 eller 1 må tettesjiktet skiftes ut, men tidspunktet for når dette er nødvendig er vanskelig å si noe om.
- Det er viktig å merke seg at levetiden til en membran varierer basert på kvalitet, installasjon og bruk. Eldre membraner kan bli sprø og sprekke opp, noe som fører til at de mister sin vannettende funksjon. Dette kan resultere i vannlekkasjer gjennom vegger og gulv og fuktskader.
