# aktiv.

Jegerveien 23, 1925 BLAKER

# Tilstandsrapport

## ENE BOLIG

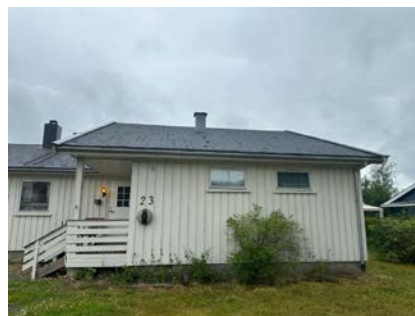
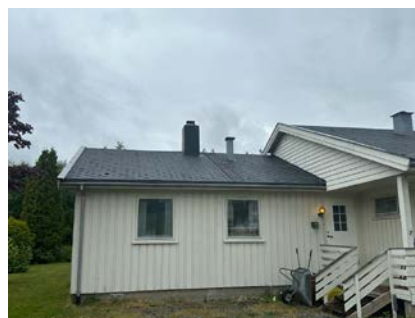
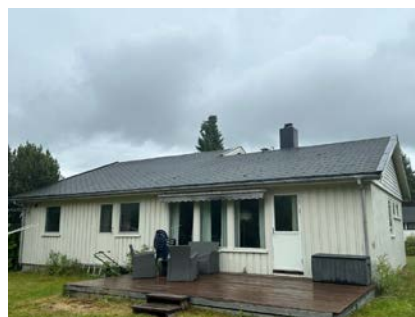
Besiktigelse av taktekke.

- Tidspunkt for utskiftning av undertak nærmer seg.
- Overvåk tilstanden jevnlig. For å få tilstandsgrad 0 eller 1 må tekkingen skiftes ut, men tidspunktet for når dette er nødvendig er vanskelig å si noe om.
- Når takteking og undertak begynner å bli gamle, øker risikoen for lekkasjer, noe som kan føre til omfattende og kostbare reparasjoner av underliggende konstruksjoner dersom en ikke foretar tiltak på konstruksjonene før dette oppstår.

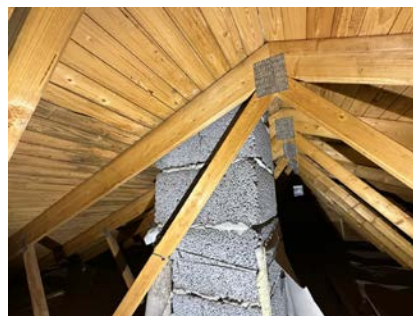
Kontroll rundt pipeløp. Synlige fuktflekker rundt pipeløp dog ingen høy fuktprosent ble påvist på befaringsdagen.

- Konstruksjonene må sikres mot råte, sopp og skadedyr.
- Det bør gjøres lokale tiltak.

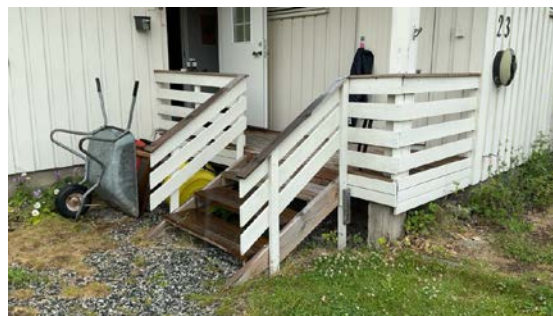
Besiktigelse av trapp.

- Rekkverket er såpass lavt at det på grunn av sikkerhetsmessige forhold anbefales økning av høyde.

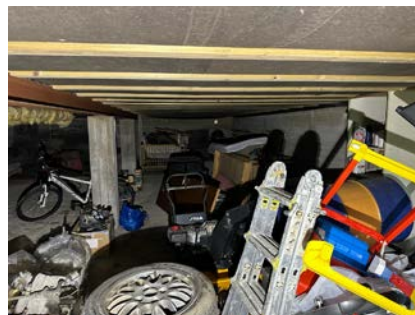
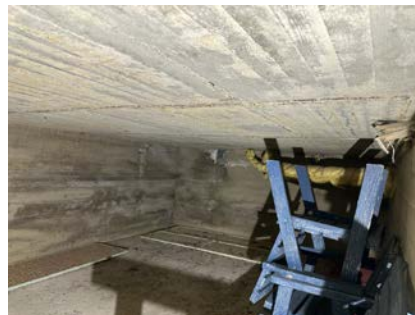
- Det er ikke tilfredsstillende ventilering av kryp kjeller.
- Det er manglende fuktspærre på bakken.

Besiktigelse av kryprom.

- Fuktsperre på bakken bør etableres.
- Bedre ventilering må etableres.

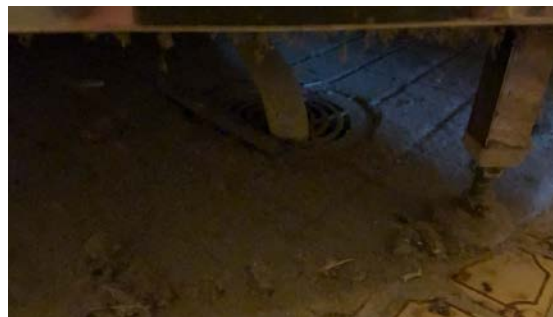
- Manglende oppgradering av våtrommet medfører høy risiko for at konstruksjonene ikke vil tåle vanlig bruk av vann eller lekkasjer. Selv om det er dusjkabinett, er det fortsatt en betydelig risiko for at våtrommens konstruksjoner ikke tåler lekkasjer. Dette kan føre til fuktskader på tilstøtende konstruksjoner.
- Våtrommet har behov for omfattende oppgraderinger. For å sikre en løsning som oppfyller gjeldende krav, bør tettesjikt, sluk og røropplegg oppgraderes og dokumenteres.

**Kostnadsestimat: Over 300 000**

Kontroll av sluk.

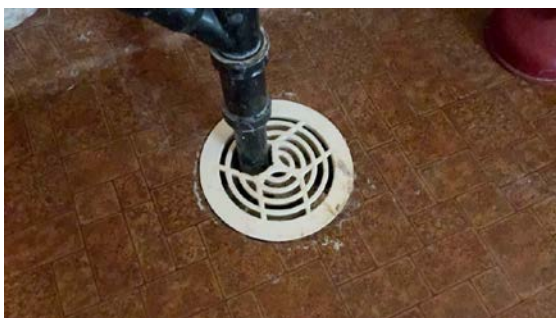
- Våtrommet har behov for omfattende oppgraderinger. For å sikre en løsning som oppfyller gjeldende krav, bør tettesjikt, sluk og røropplegg oppgraderes og dokumenteres.
- Manglende oppgradering av våtrommet medfører høy risiko for at konstruksjonene ikke vil tåle vanlig bruk av vann eller lekkasjer. Selv om det er dusjkabinett, er det fortsatt en betydelig risiko for at våtrommets konstruksjoner ikke tåler lekkasjer. Dette kan føre til fuktskader på tilstøtende konstruksjoner.

**Kostnadsestimat: 100 000 - 300 000**

Kontroll av sluk.

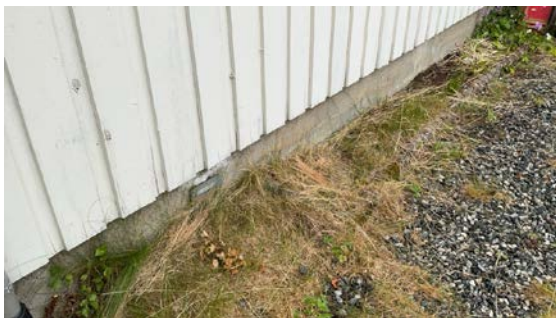
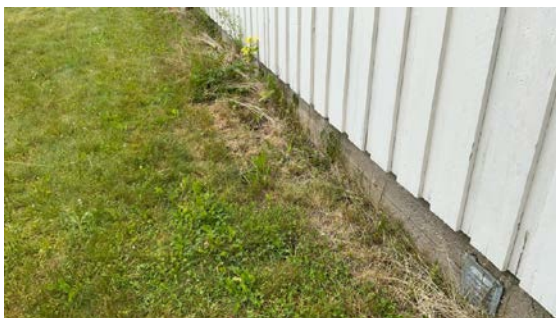
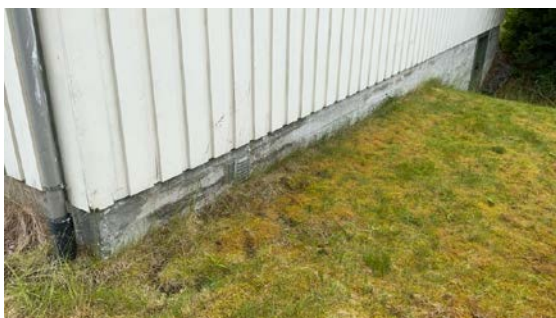
Kontroll av drenering/fuktsikring.

- Overvåk tilstanden jevnlig. For å få tilstandsgrad 0 eller 1 må dreneringen skiftes ut, men tidspunktet for når dette er nødvendig er vanskelig å si noe om.
