Oredalsveien 3, 3788 STABBESTAD

**Stor, nyere enebolig med solrik og  
landlig beliggenhet.**

Befaringsdato: 26.02.2026

Rapportdato: 03.03.2026

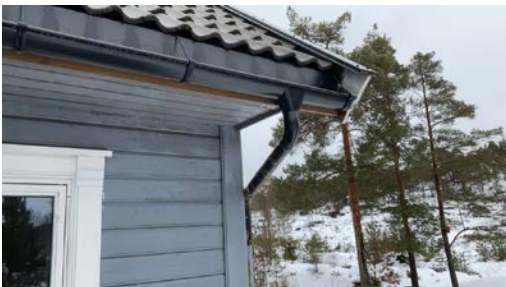
Manglende snøfangere medfører økt risiko for snø- og isras mot områder hvor personer normalt ferdes, noe som kan føre til personskade eller materielle skader.

**Kostnadsestimat: 20 000 - 100 000**

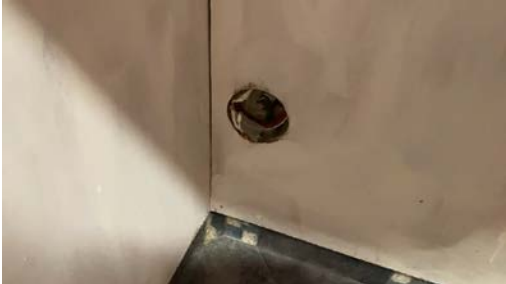
## 1. ETASJE > BAD

- Det er avvik:

Våtrommet fungerer med dette avviket. For å lukke avviket, må overflatene i våtsoner beskyttes eller skiftes.

Våtrommet fungerer med dette avviket. For å lukke avviket må det foretas utbedringer.

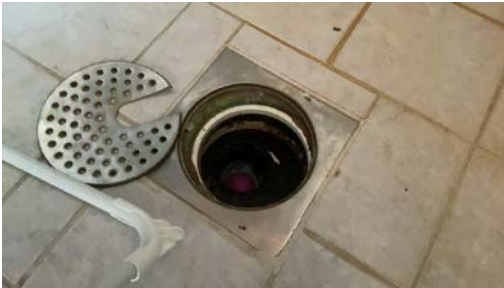
## 1. ETASJE > BAD

### ! TG 2 Sanitærutstyr og innredning

- Det er avvik:

- Elektrisk avtrekksvifte bør monteres for å lukke avviket.

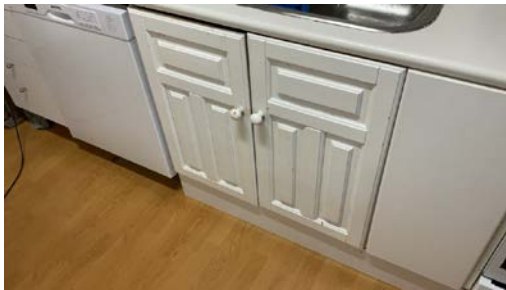
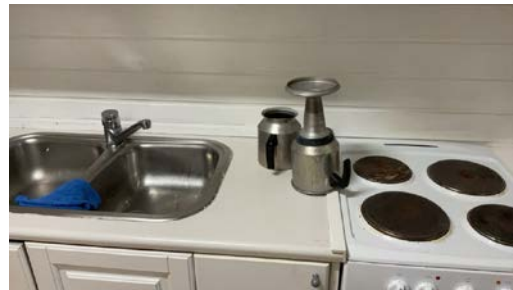
### UNDERETASJE > KJØKKEN

#### TG 2 Avtrekk
