Solvegen 7, 2414 ELVERUM

Stor og flott eiendom med sentral og attraktiv beliggenhet! Sjarmerende enebolig med garasje og flere solrike uteplasser.

Oppdragsnr.: 1211240304

06.08.2024

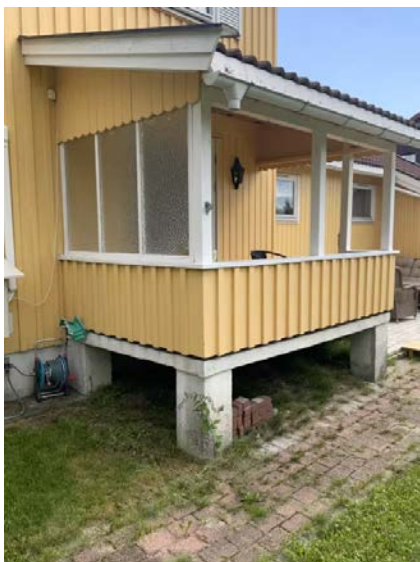
Viser manglende taknedløp.

Overflatevann skal hurtigst mulig vekk for å unngå unødige fuktbelastninger på utvendig fuktsikring og drenering. Ideelt bør det i en avstand på 3 meter være god helling vekk fra husets grunnmur med fall på (1:50). Dette kun til orientering og anbefalt på generelt grunnlag. Taknedløp bør føres i tette rør vekk fra grunnmur.

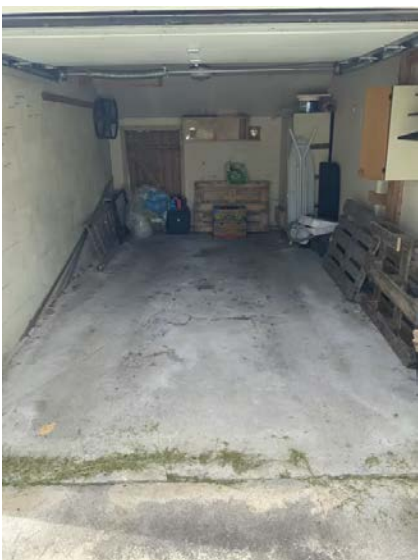
Viser sprekker i gulv og overgang gulv og fundament.

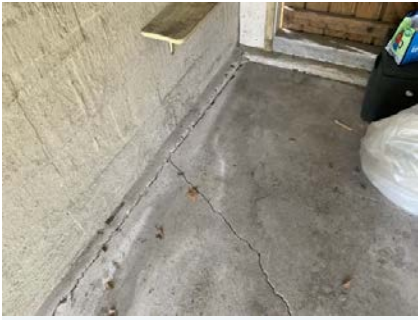
Viser sprekker i gulv og overgang gulv og fundament.

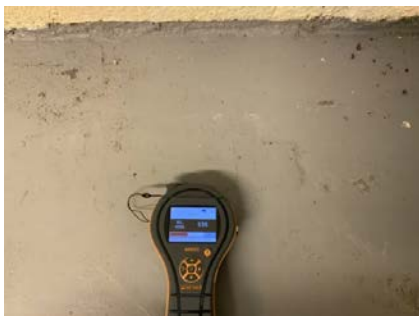
Viser fuktsøk på fritt eksponert gulv.

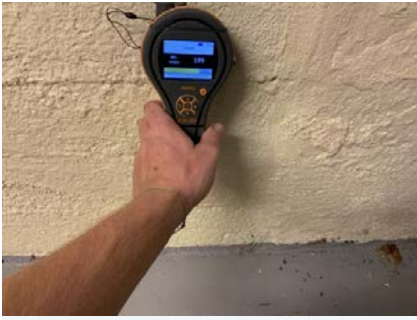
Viser fuktsøk på fritt eksponert vegg.

Bedre ventilering bør etableres.

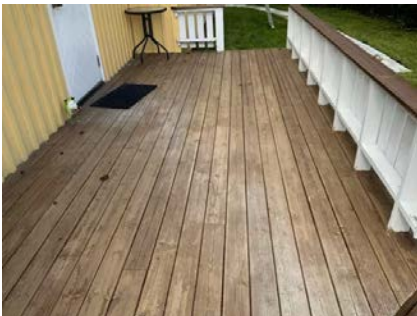
Viser slitasje på gulv.

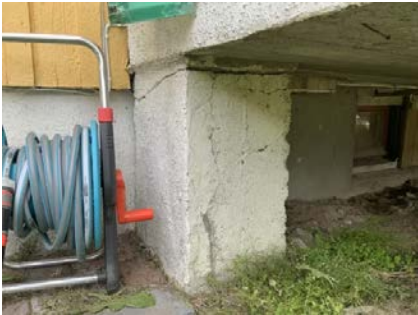
Det er registrert sprekk i søylefundament tilknyttet overbygget terrasse.

Viser sprekk i fundament.

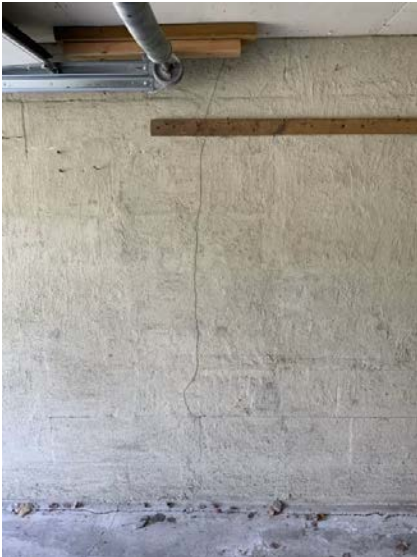
Det registreres sprekke i murfasaden.

Viser registreres sprekk i murfasaden.

Utbedring av sprekker og skader i fasadene må utføres.

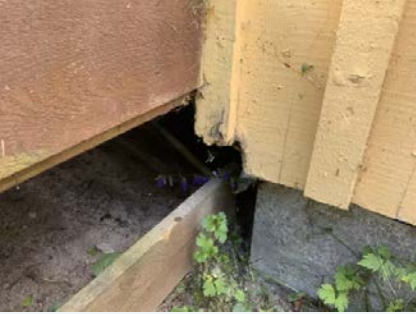
Det er registrert mindre råteskade på kledning.

Viser registrert råteskade.

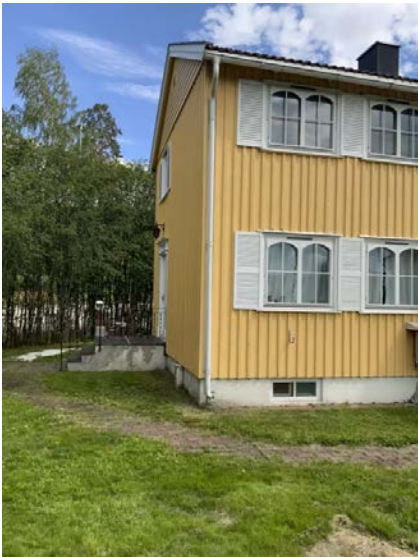
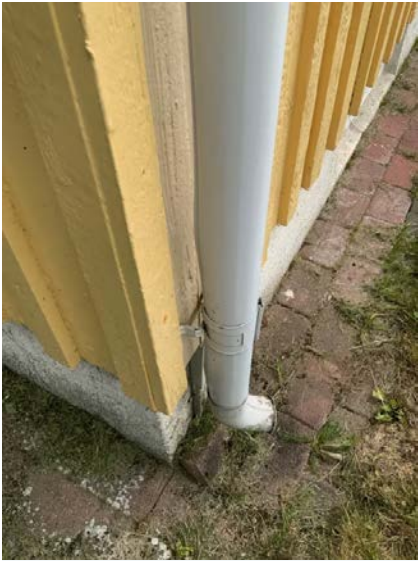
* Renner og nedløp: Det ble registrert buling/skade i nedløpsrør som er et symptom på frostspreng. Nedløp er ikke ført ned i grunn, men avsluttet over bakkenivå, slik at vann blir stående mot boligen. Dette anbefales utbedret ved å lede overvann bort fra bygget for å unngå unødig fuktbelastning på grunnmur. Det mangler nedløpsrør fra takflate for overbygget terrasse.

Viser nedløpsrør med buling/skade.

Viser buling/skade.

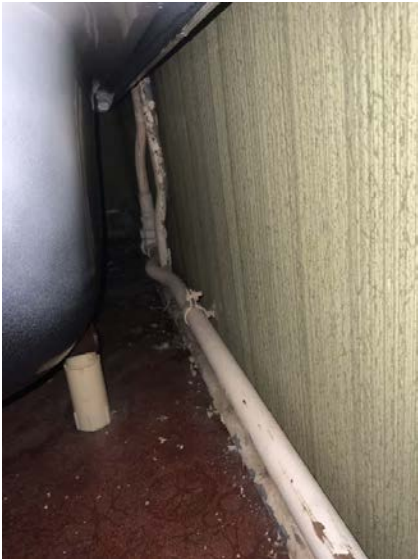
Viser rustdannelser på vannrør under badekar.
