Solvegen 7, 2414 ELVERUM

**Fin, sentralt beliggende enebolig med inntilbygget garasje og el-billader. 4 sov. Nydelig uteområde med fine solforhold.**

### Velkommen til Gaarderløkka og Solvegen 7!

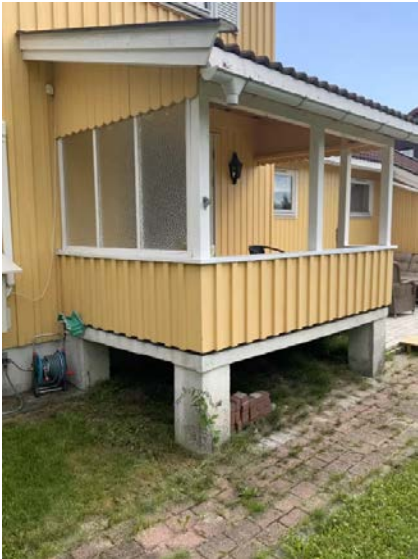
Viser manglende taknedløp.

Overflatevann skal hurtigst mulig vekk for å unngå unødige fuktbelastninger på utvendig fuktsikring og drenering. Ideelt bør det i en avstand på 3 meter være god helling vekk fra husets grunnmur med fall på (1:50). Dette kun til orientering og anbefalt på generelt grunnlag. Taknedløp bør føres i tette rør vekk fra grunnmur.

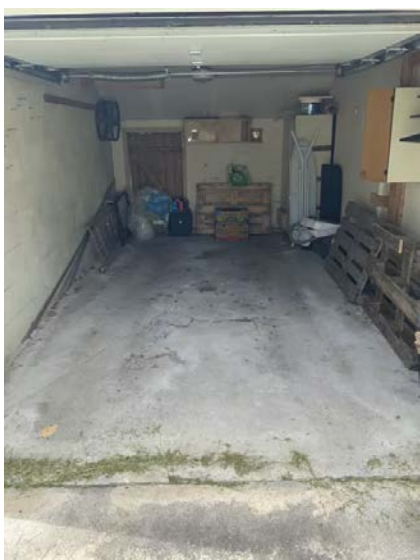
Viser sprekker i gulv og overgang gulv og fundament.

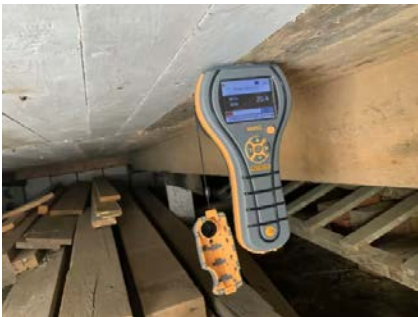
\* Kryp kjeller: Ved stikktakninger i bjelkelaget i krypkjeller måles et fuktinnhold på 20,4 % (vektprosent). Målingen viser høyt fuktinnhold med fare for en skadeutvikling i form av sopp-/råteskader. Det er ikke etablert noen fuktsperre i form av plast på bakken i kryprommet. Kryprommet vil være utsatt for tilslag av jordfuktighet og fuktsperre anbefales etablert.

Viser utført fuktmåling i tre, måling viser fuktnivå over faregrensen.

#### Anbefalte tiltak / ytterligere undersøkelser anbefales

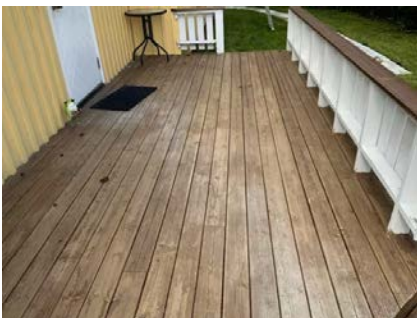
Viser slitasje på gulv.

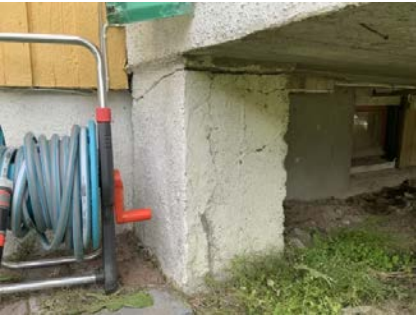
Det er registrert sprekk i søylefundament tilknyttet overbygget terrasse.

Viser sprekk i fundament.

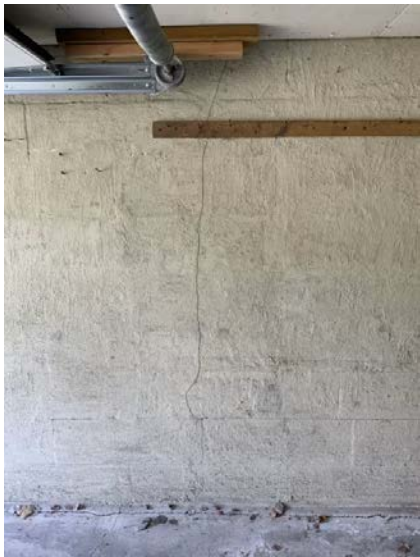
Det registreres sprekke i murfasaden.

Viser registreres sprekk i murfasaden.

Utbedring av sprekker og skader i fasadene må utføres.

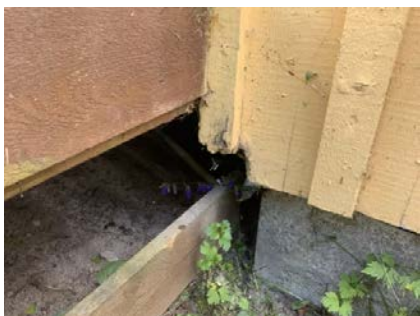
Det er registrert mindre råteskade på kledning.

Viser registrert råteskade.

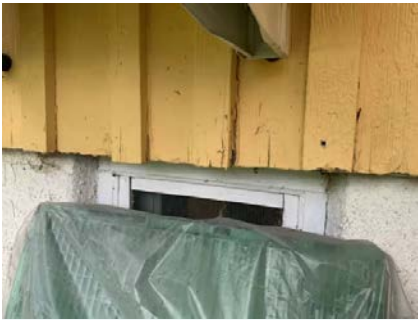
Viser oppsprekking av endeved.

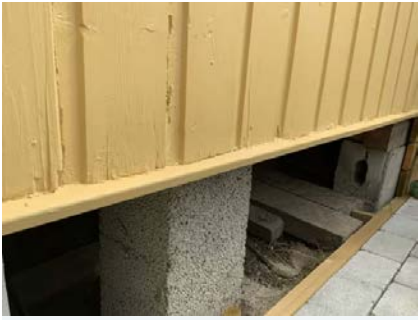
Viser oppsprekking av endevved.

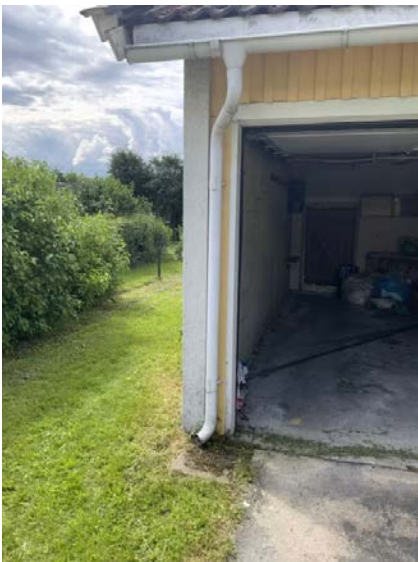
Viser takrenne og nedløpsrør med behov for rengjøring.

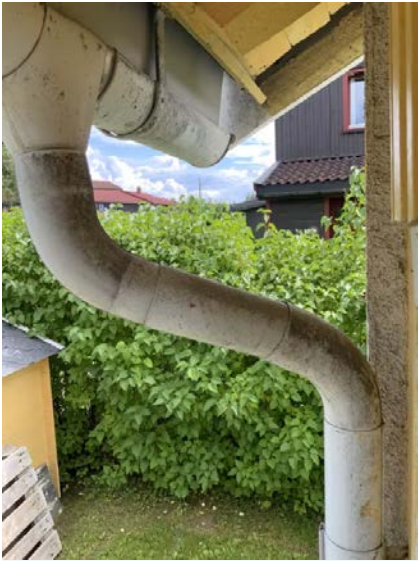
Viser takrenne og nedløpsrør med behov for rengjøring.

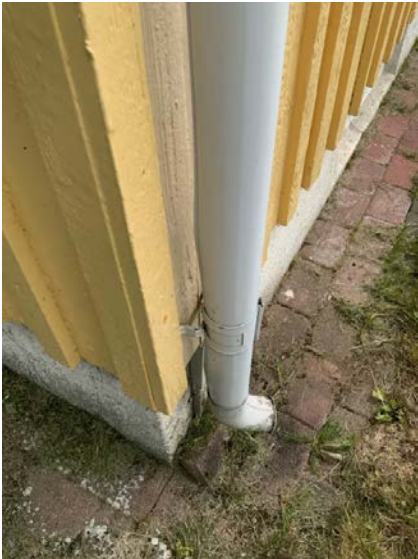
Viser buling/skade.

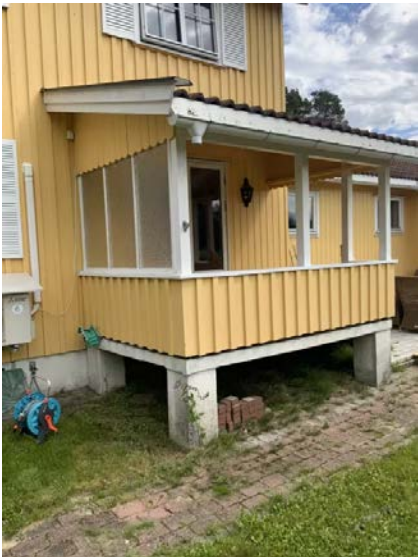
Viser takflate med manglende nedløpsrør.

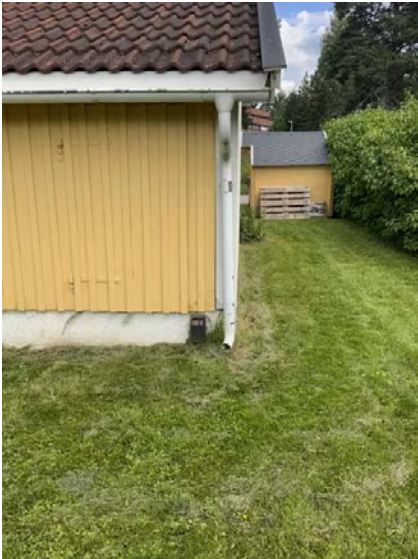
Viser nedløpsrør med buling/skade.

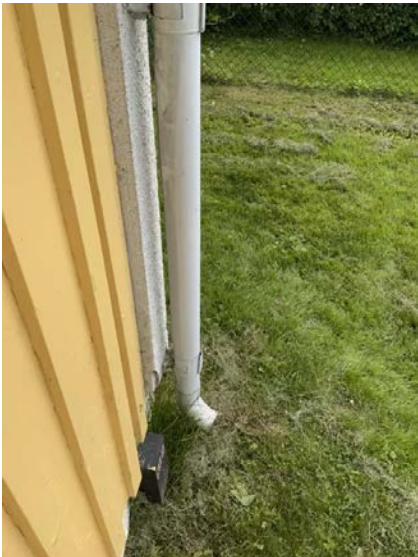
Viser buling/skade.

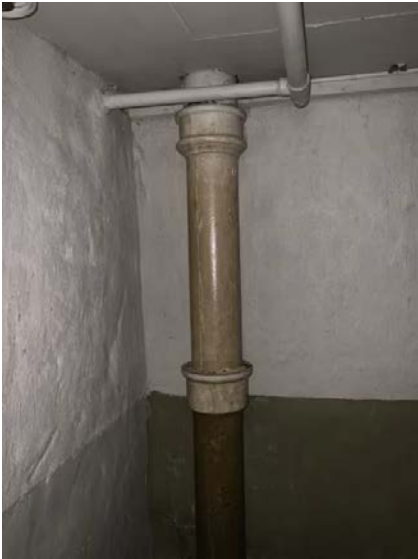
\* Avløpsrør: Innvendige avløpsrør fra byggeår har nådd en høy alder og gir økt risiko for skader i tiden som kommer. Det registreres rustskader på avløpsrør av jern. Utvendige stikkledninger er ikke vurdert.

Viser avløpsrør av jern.

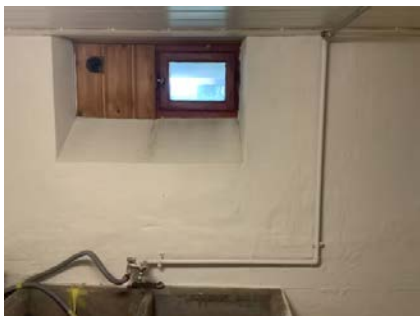
\* Vannledninger: Det ble ikke registrert behov for tiltak, men med tanke på alder kan skader plutselig oppstå på anlegg av eldre årgang. Rørstrekk i kjeller er uisolerte og utsatt for frost. Utvendige stikkledninger er ikke vurdert.

Viser uisolerte vannrør i kjeller.
