Søndre gate 33A, 8624 MO I RANA

# Stor 3-roms selveierleilighet i 1.etg.

# Tilstandsrapport

Befaringsdato: 30.01.2024

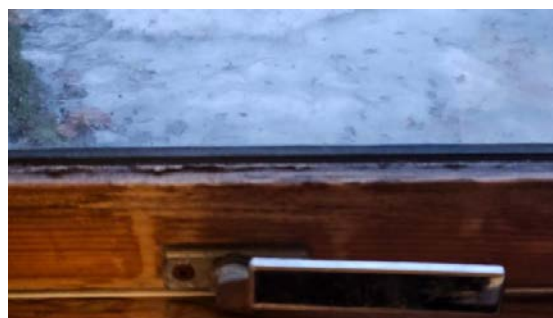
- Det er påvist tegn på innvendig kondensering av enkelte vindusglass.
- Karmene i vinduer er slitte og det er sprekker i treverket.

Tegn på kondensering vindu.

Vindu soverom bør overflatebehandles.

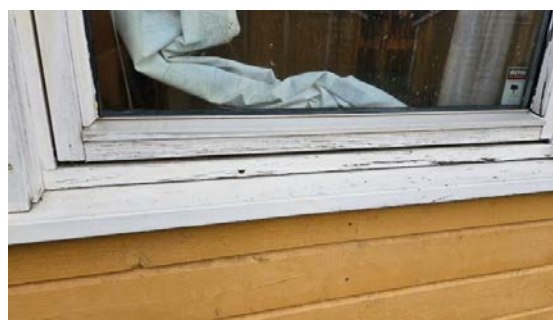
Værslitte vinduer utvendig.

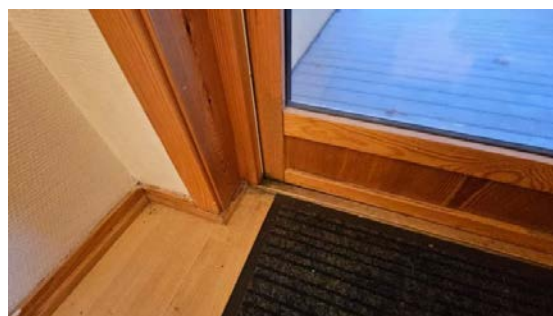
- Karmene i dører er værslitte utvendig og det er sprekker i treverket.
- Det er påvist tegn på innvendig kondensering av enkelte glass.

Utett terrassedør.

Pakning i terrassedør bør skiftes.

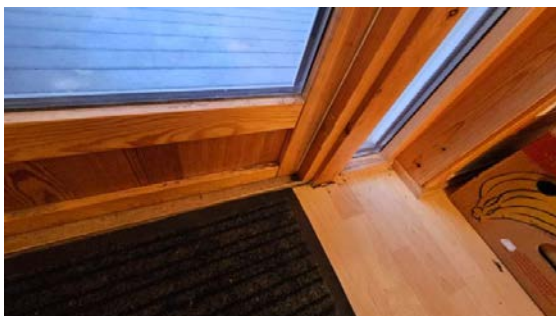
Utekk terrasseør.

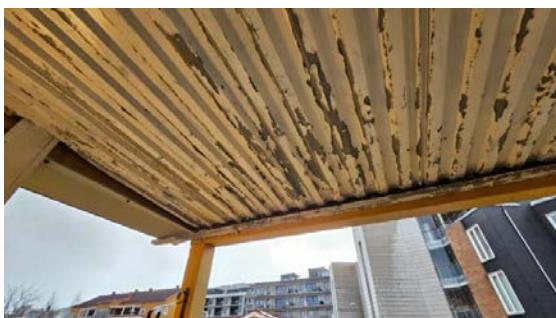
Malings avflassing tak.

Maling bør vurderes.

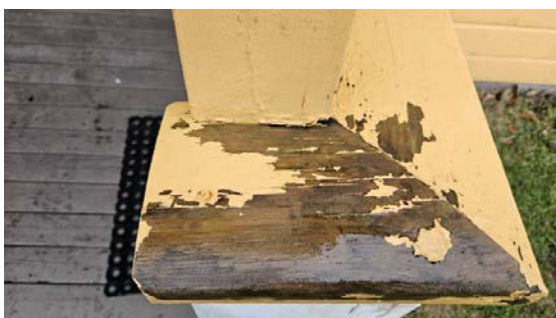
Malings avflassing rekkverk.

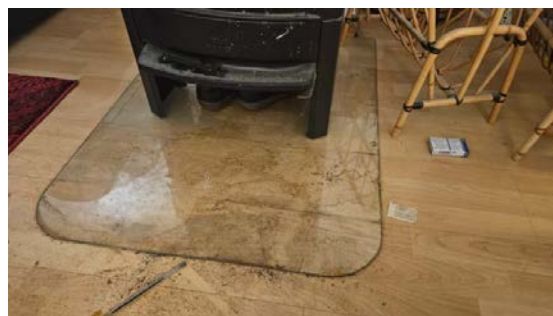
Smuss under glassplate..

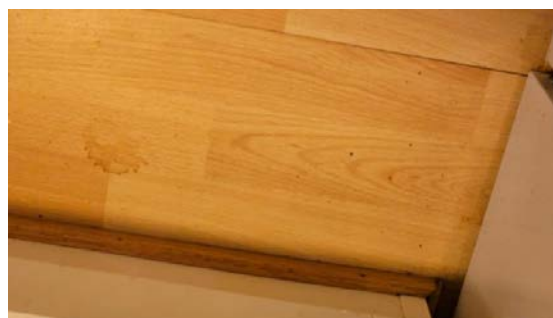
Laminat har gått fra hverandre.

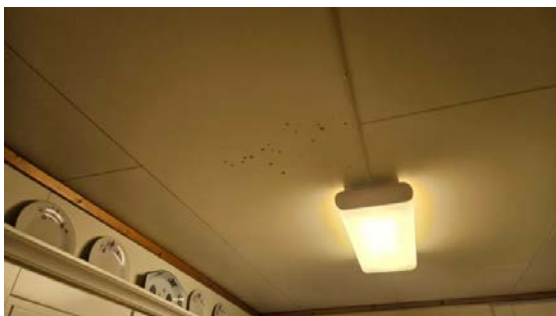
Flekker i himling.

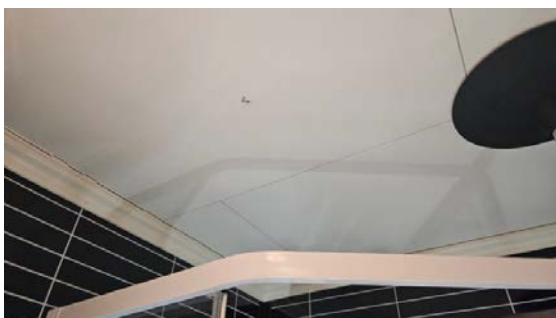
Skade i himling.

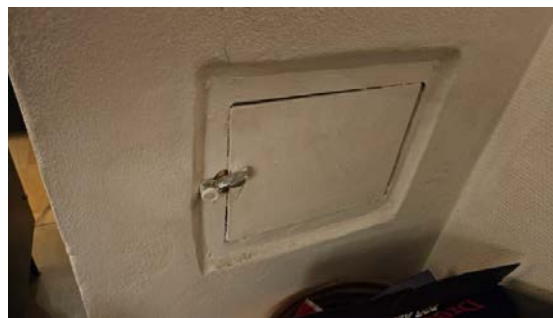
- Det er avvik:
- Det er påvist brennbart materiale nærmere enn 300 mm fra sotluke/feieluke.

Det er registrert et lite riss i pipen ved sotluken.

Sprekk/riss ved sotluke.

- Andre tiltak:
- Det må foretas tiltak for å lukke avviket.

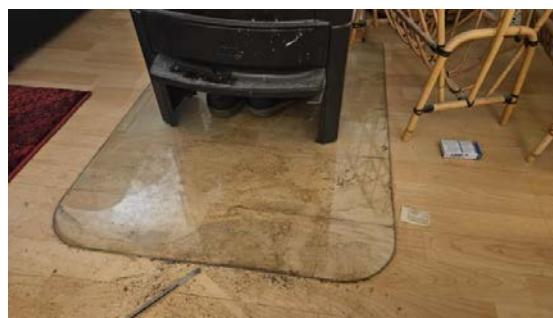
Smuss/søl under glassplate.

Det bør rengjøres under glassplate.

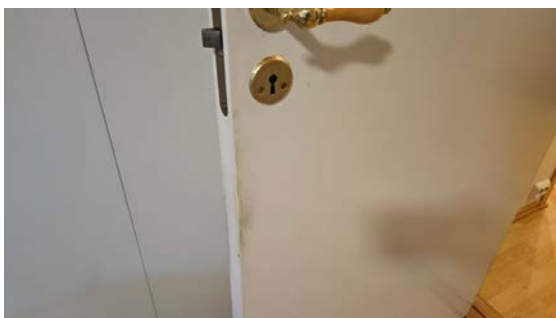
Det er registrert en del småskader på innerdører.  
Dør til kjøkken subber i gulv.

Småskader innerdører.

Tiltak for å lukke avvik bør påregnes.

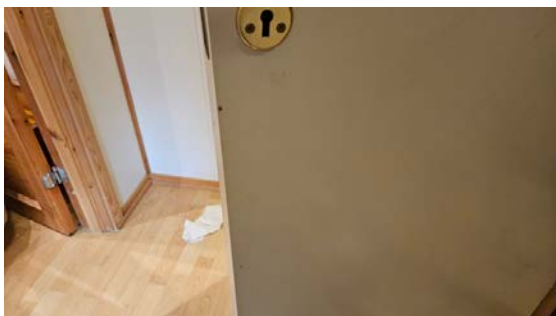
Slitte overflater på dører.

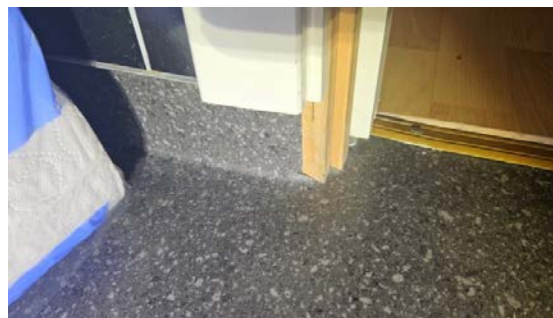
Det er ikke fuget mellom sokkellist og baderomsplate.

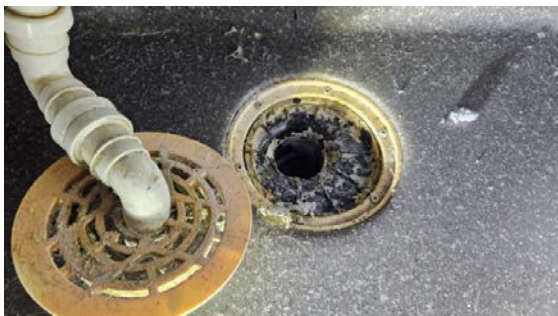
- Det er påvist avvik i fallforhold til sluk i forhold til krav i forskrift på byggetidspunktet.

Sluk ved vaskemaskin, denne har svakt motfall.

For å få tilstandsgrad 0 eller 1 må gulvet bygges om for å få riktig fall mot sluk. Dette vil imidlertid sjelden være økonomisk rasjonelt som et enkeltstående tiltak. Ved en eventuell renovering bør man påse at badet bygges med riktig/tilfredsstillende fall mot sluk.

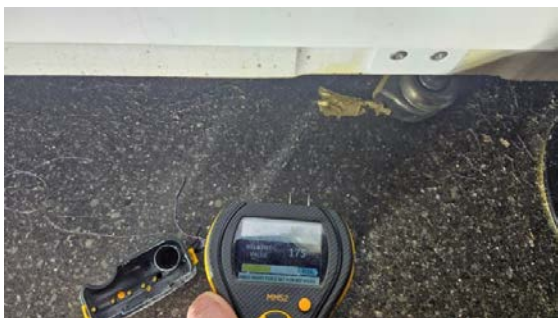
Det ble fuktmålt ved befaring, noe forhøyet fuktverdier ble registrert.

Fuktmåling utført, forhøyet fuktverdier er registrert.

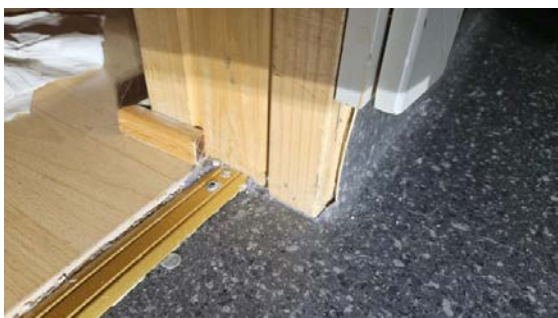
Ufagmessig utførelse av belegg mot dørkarm.

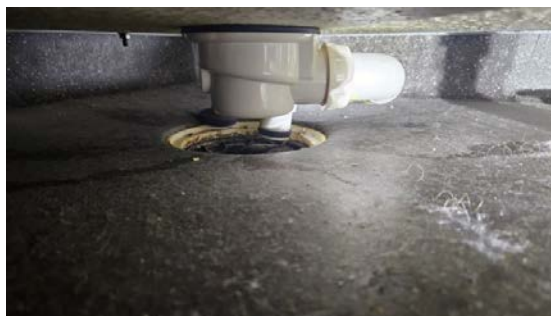
Sluk under dusjkabinett er vanskelig å komme til for rengjøring.

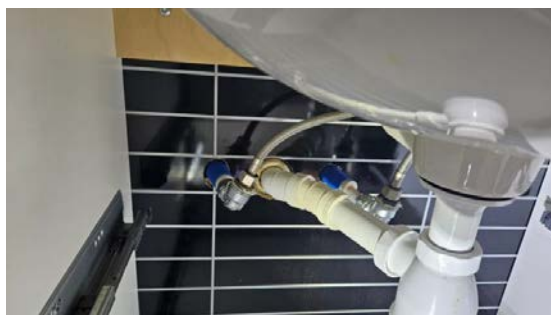
- Sluk har begrenset mulighet for inspeksjon og rengjøring.
- Det er påvist mangelfull/feil utførelse rundt rørgjennomføringer e.l. som gir fare for fukt i konstruksjonen i våtsone.

Det er ikke fuget rundt rørgjennomføringer i vegg under servant.

Drensrør fra vannskap og rørgjennomføring bak dusj bør sjekkes av en fagmann.

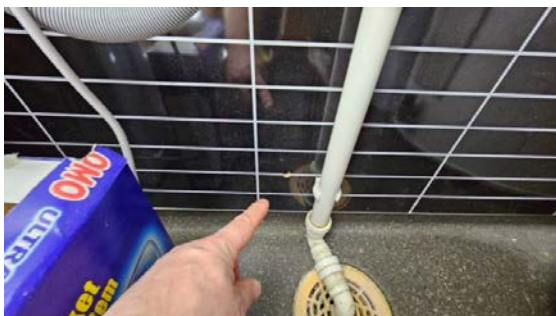
Drensrør fra vannskap ufagmessig utført.

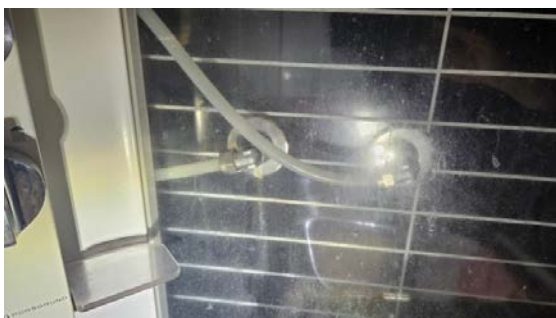
Avrenning fra rørgjennomføring bak dusj.

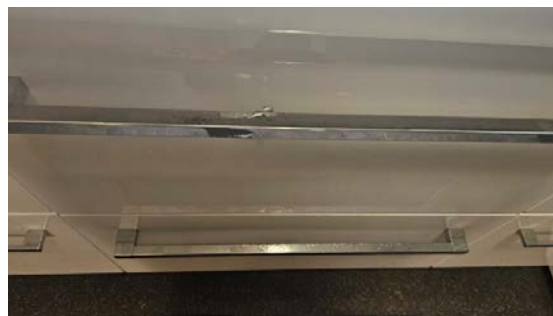
Håndtak baderoms innredning flasser av.

Skifte av håndtak bør vurderes.

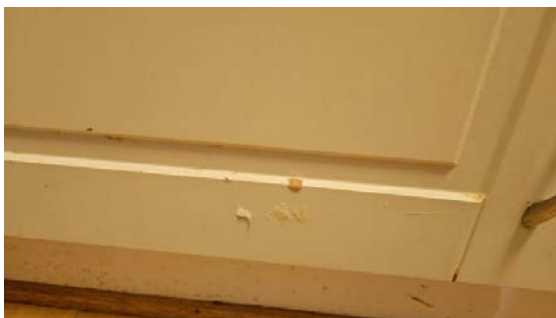
Det er registrert svelling/småskader i fronter.

Fuktsvelling fronter.

Oppgraderinger/utskiftninger bør påregnes på sikt.

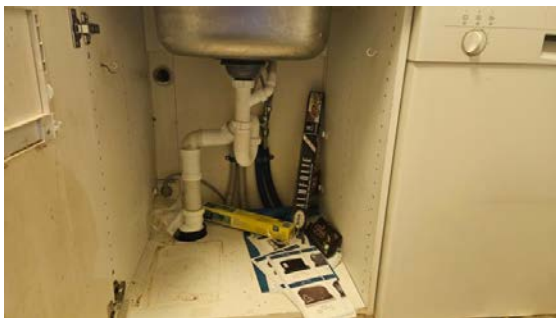
Det er registrert fuktsvelling i skap under oppvaskkum.

Fuktsvelling i skap under oppvaskkum.

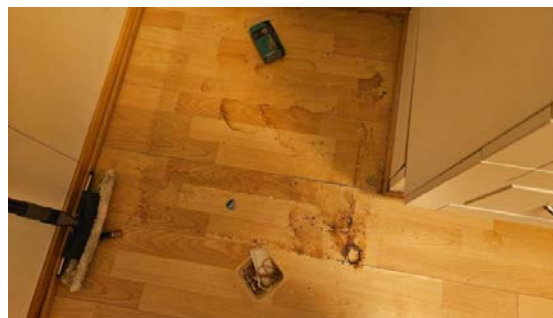
Stedvis sprekker/glipper i skjøter i laminat på gulv.

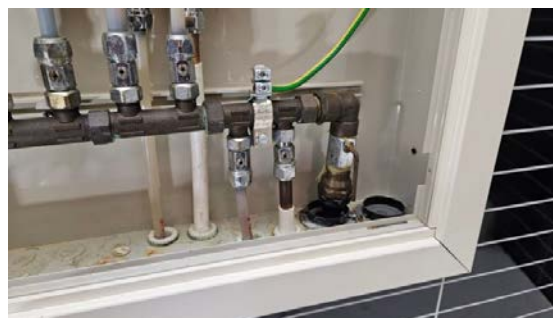
Det er benyttet umbrakonøkkel som håndtak for stoppekran.

Det bør etableres tilfredsstillende håndtak for stoppekran i fordelerskapet.

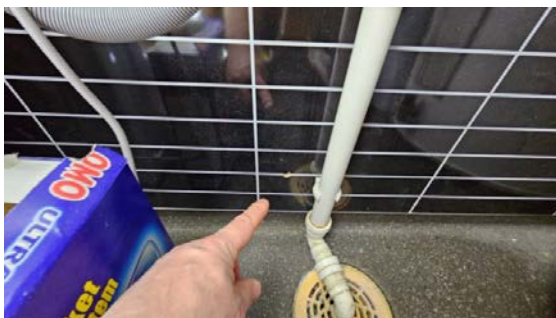
- Det er påvist at eventuelt lekkasjevann fra rør i rør system ikke ledes til sluk eller annen kompenserende løsning.

Det er ikke tilfredsstillende løsning for utløp av lekkasjevann (hull i veggen).

- Det bør foretas tiltak på anlegget som sikrer bedre løsning på eventuelt lekkasjevann fra rør i rør system.
