Svenskbyvegen 1, 8640 HEMNESBERGET

**Enebolig beliggende på fin
utsiktstomt på Hemnesberget.
Rolig og barnevennlig beliggenhet.
Dobbelgarasje.**

Befaringsdato: 31.07.2025 Rapportdato: 01.09.2025 Oppdragsnr.: 10865-1367 Referansenummer: VY8477

Autorisert foretak: Helgeland BBL Sertifisert Takstingeniør: John-Roger Hansen Vår ref: J.R.:Hansen

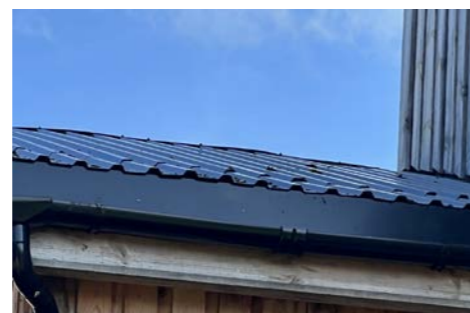
TG 3 Nedløp og beslag

Takrenner og nedløpsrør av metall, heldekkende beslag over pipe. Takstige i metall. Det er steinbelagte takplater og ikke snøfangere på taket. I følge TEK17, er takvinkel som kan utløse ras, vil være bestemt av materialet i taktekingen.

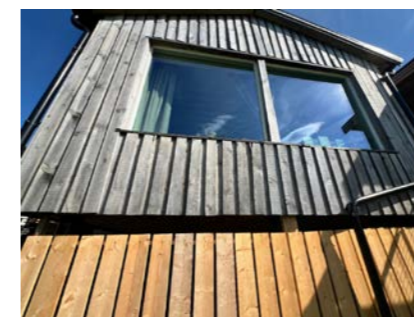
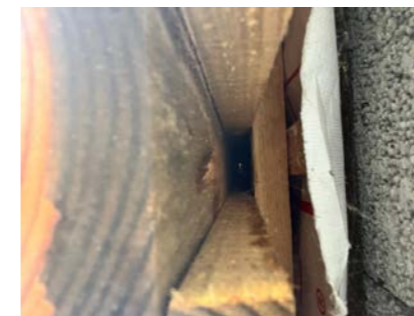
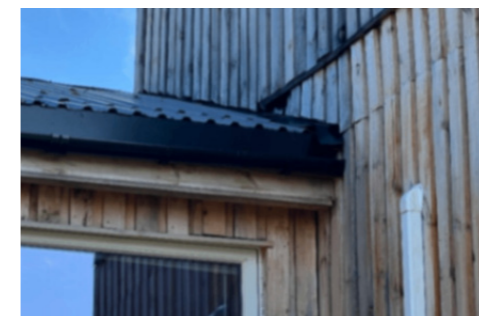
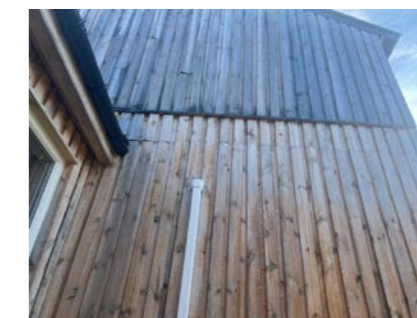
TG 2 Takkonstruksjon/Loft

- Det er påvist fuktskjolder/skader i takkonstruksjonen.
- Det er påvist andre avvik:

Det er fuktskjolder/svertesopp stedvis i taktro. Det ble fuksmålt ved noen flekker uten å finne unormale fuktverdier.

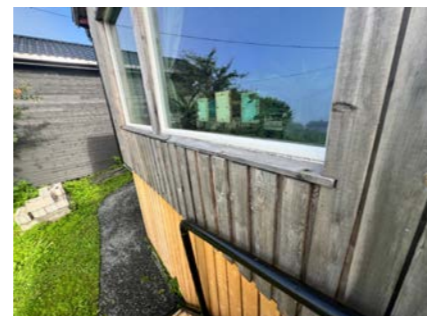
TG 2 Dører

Bygningen har malt hovedytterdør med isolerglass, malt dobbelfløyet balkongdør i tre med isolerglass samt balkongdør med isolerglass i kjeller.

- Det er påvist avvik rundt innsetningsdetaljer.

- Det bør gjøres tiltak for å lukke avviket.

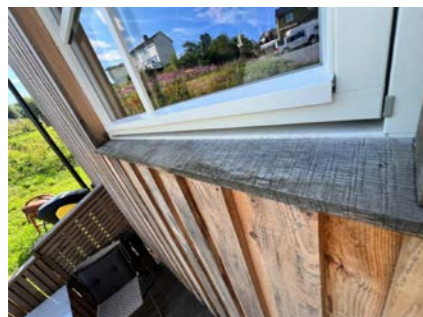
- Det er påvist andre avvik:
- Bærekonstruksjon til altan har skjevheter.

- Andre tiltak:
- Bærekonstruksjon må undersøkes nærmere og eventuelt forsterkes/utbedres.

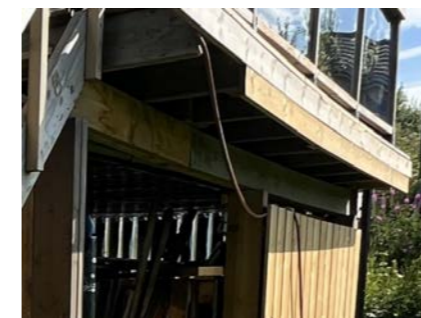
TG 1 Utvendige trapper

Trapp mellom hage og altan/veranda av tre.

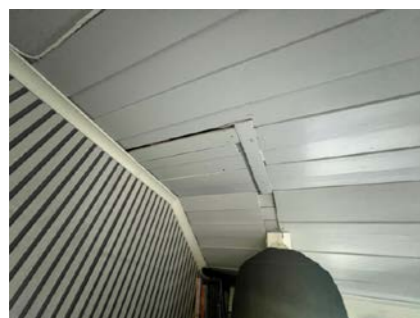
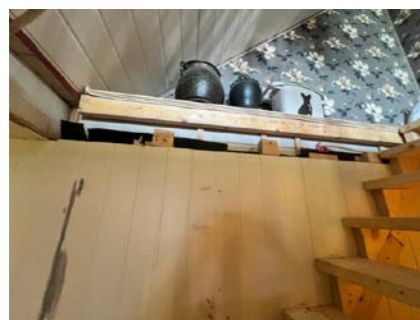
TG 1 Etasjeskille/gulv mot grunn

Etasjeskiller i tre. Betonggulv i kjelleren.
Største planavvik ble målt til 14mm gjennom hele stuerommet.

- Det bør gjennomføres radonmålinger.

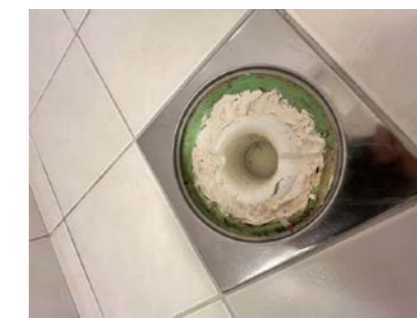
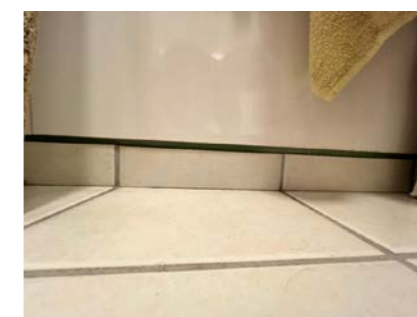
KJELLER > BAD

TG 2 Overflater Gulv

Kostnadsestimat for renovering av bad.

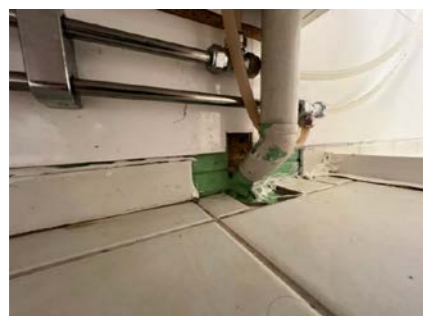
KJELLER > BAD

TG 1 Sanitærutstyr og innredning

- Tiltak:
- Benkebeslag må utbedres.
- Vannstoppsystem bør monteres.

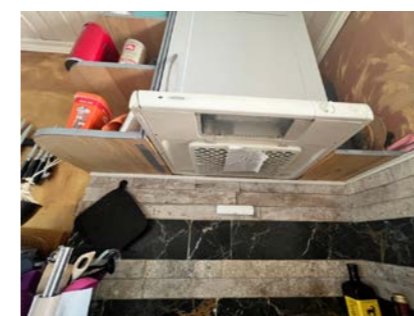
TG 1 Avtrekk

Det er kjøkkenventilator med avtrekk ut.

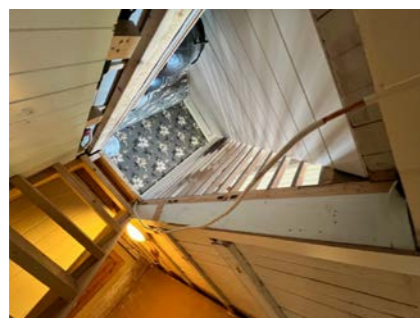
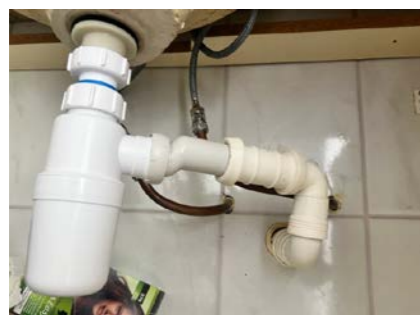
Rørøpplagg under vask på bad i 2.etg

TG 2 Avløpsrør

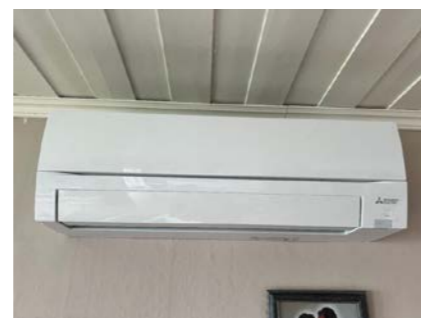
TG 1 Varmesentral

Boligen har Mitsubishi luft/luft varmepumpe i stue fra 2021. Det er en Panasonic luft/luft varmepumpe i kjeller fra 2024.

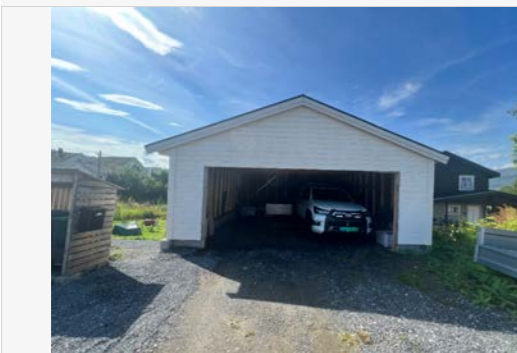
Dobbelgarasje

Bygget er ikke tilstandsvurdert, men det bemerkes at ringmur er skjev i forhold til bygget samt at det er noen skjevheter i bygget.
