Steinvegen 10, 2260 KIRKENÆR

# Tilstandsrapport

Befaringsdato: 22.08.2025

Rapportdato: 29.08.2025

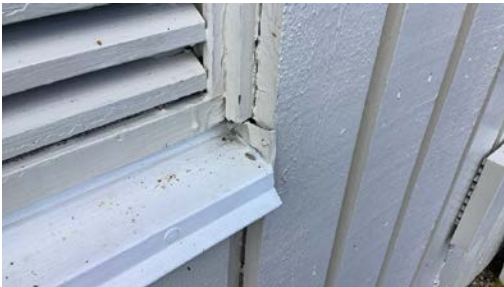
Stedvis utett mellom kledning og beslag

Utettheter mellom beslag og kledning bør gås over og tettes med silikon.  
Det anbefales utskifting av nedløpsrør med frostspreng.

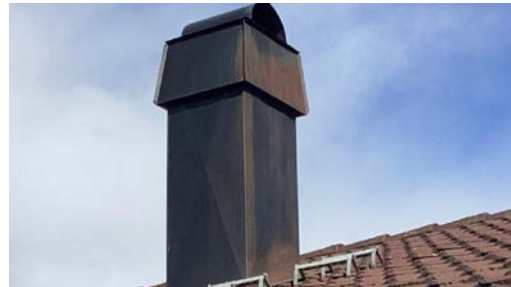
Misfarging på pipebeslag

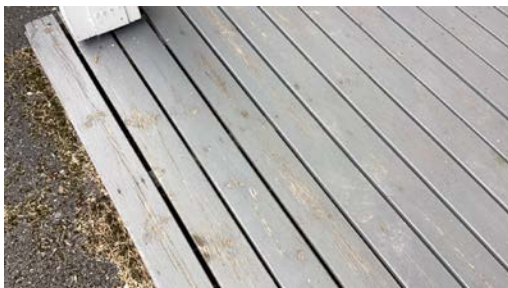
Terrasse: Trekonstruksjoner som ligger direkte mot terreng kan ha skjulte skader. Det er noen skjevheter på konstruksjoner. Slitasje på gulv.

Eksempel på slitasje på terrasse.

Terrasse: Vedlikehold av overflater.

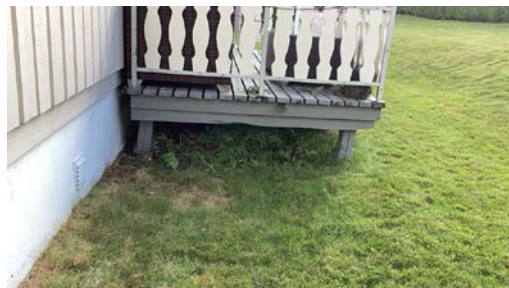
Skjevheter på fundamentering av veranda på bakside.

Veranda bakside: Vedlikehold av overflater.

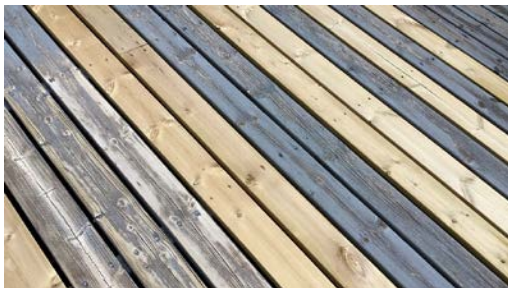
Hovedveranda: På utvendige tregulv som ligger mot tette underlag kan det naturlig nok finnes skjulte skader. Utskifting av dette må anses som normalt vedlikehold av en slik konstruksjon. Tekking har passert godt over halvparten av forventet brukstid.

Det er skiftet ut enkelte gulvbord på hovedveranda.

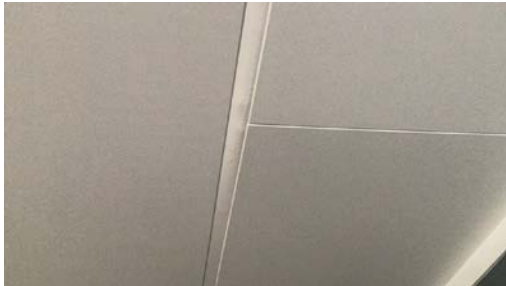
Overflater har hovedsakelig normal slitasje. Eksempler på mindre avvik er takessplate har løsnet fra innfesting på soverom. Folie på takessplater folder noen steder. Det er noen merker i himling på kjøkken.

Himlingsplater har løsnet fra innfesting på soverom.

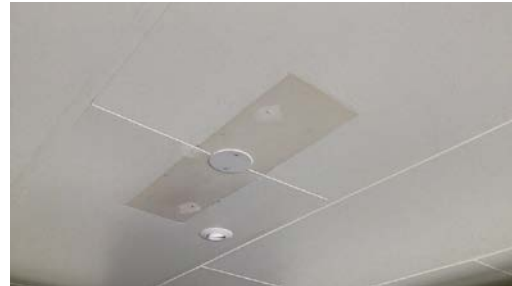
Noen merker i himling på kjøkken.

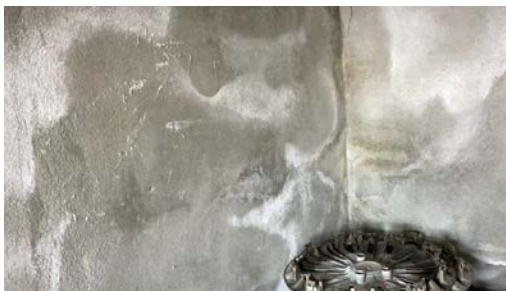
Saltutslag på vegg i garasje.

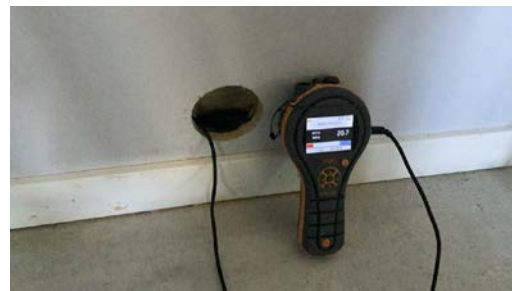
- Det er gjennom hulltaking påvist høyt fuktnivå inne i trekonstruksjonen i hulltakingen, men ikke påvist fuktskader i dette området. Høy luftfuktighet kan over tid føre til muggvekst eller sverting av materialer. Samtidig kan materialer og konstruksjoner bli ødelagt.

Utforede vegger mot terreng er risikokonstruksjoner som kan medføre og skjule sopp- og råteskader. Det er foretatt hulltaking og fuktmåling i utforet vegg på treningsrom. Det ble målt et fukttinnhold i veggkonstruksjonen på ca. 20 vektprosent. Fukttinnhold i treverk på over 20 vektprosent medfører fare for utvikling av sopp- og råte. Det ble ikke registrert skade på kontrollpunktet.

Fuktmåling i vegg i treningsrom.

- Det påviste fuktnivå gir grunn til å overvåke konstruksjonen jevnlig for å se utvikling over tid, og eventuelt foreta tiltak for å unngå fuktskader.

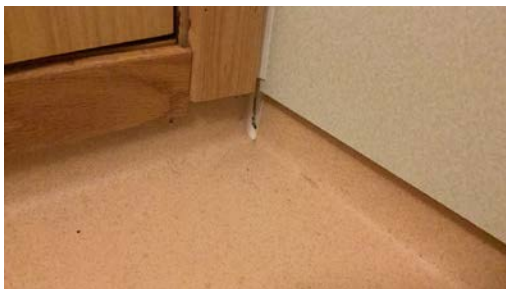
Eksempel på sprekk i vegg hjørne.

Rommet kan benyttes slik det er med tett dusjkabinett, men hvor lenge er vanskelig å si og blant annet avhengig av bruken det blir utsatt for. Renovering av rommet bør inngå i kjøper sine planer.

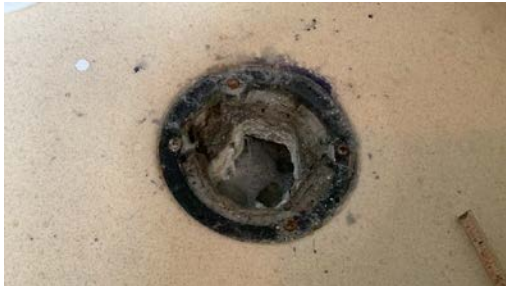
Sluk av plast med klemring.

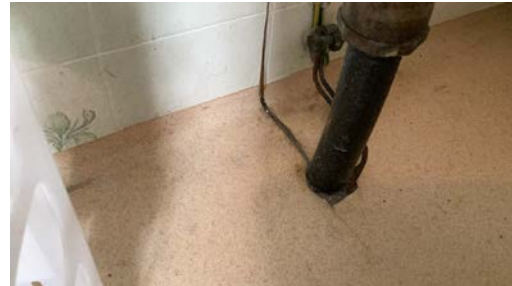
Eksempel på utetthet i gulvbelegg.

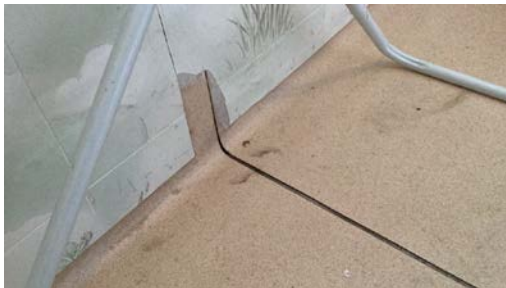
Eksempel på utetthet i gulvbelegg.

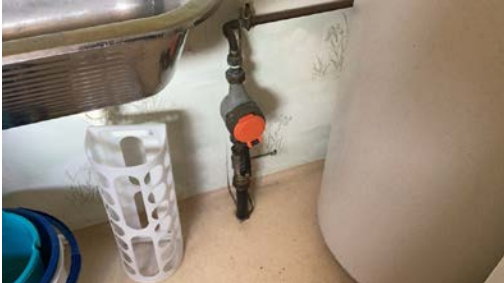
Stoppekran og vannmåler på vaskerom.

- Tidspunkt for utskiftning av vannledninger nærmer seg.
- Det er ikke behov for utbedringstiltak siden anlegget fungerer i dag, men ut ifra alder kan skader plutselig oppstå på eldre anlegg.
- I forbindelse med oppgradering av våtrom vil det være naturlig med utskiftning av rør.

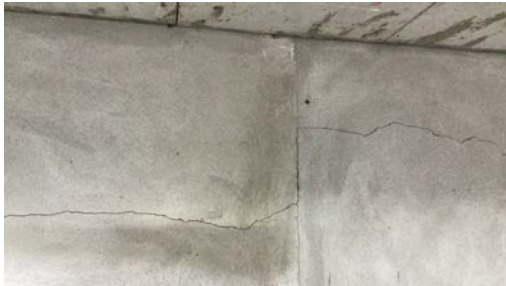
Fundamentering med støpt plate på mark og grunnmur av lettklinker. Stedvis mindre avskalinger og små riss. Horisontale sprekker i garasje.

Eksempel på sprekk i garasje.

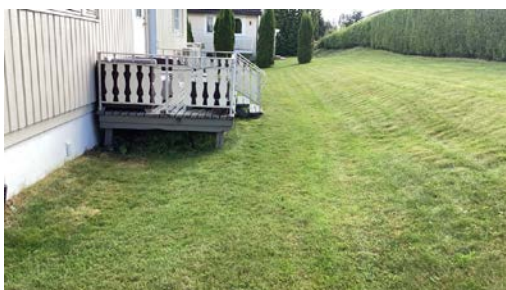
Bilde fra vestsiden av boligen.

Ut fra terrengforhold kan det ikke etableres fall på terreng bort fra bygget, men det er viktig at det opprettholdes et godt drenerende sjikt utenfor bygget som leder vann bort. Kostnad medtatt under punkt for drenering.
