Kristian Haugs veg 5, 2270 FLISA

**FLISA SENTRUM**

# Tilstandsrapport

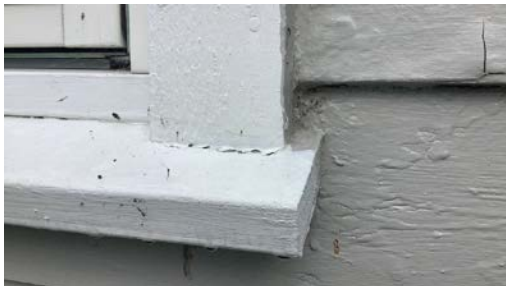
Omramming rundt enkelte vinduer er ført helt ned til vannbrett, og dette medfører økt risiko for råteskader da omramming kan trekke opp fukt fra vannbrett.

Omramming er stedvis ført helt ned til vannbrett.

Det bør etableres spalte mellom omramming og vannbrett slik at fukt ikke kan trekkes opp fra vannbrett.

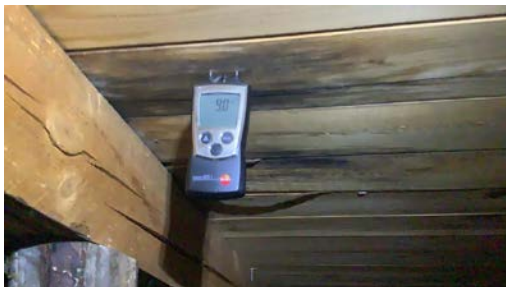
Det er påvist misfarget taktro rundt pipe, og det er ukjent om disse har oppstått før pipehatt ble montert, eller om det skyldes en liten lekkasje ved spesielle værforhold. Det måles tørt på befaringsdagen.

Misfarget taktro inntil pipe, men det måles tørt.

Følg med på loftet ved forskjellige klimatiske forhold for å oppdage eventuelle kondensdannelser eller lekkasjer.

Det bør monteres diffusjonsåpent undertak da takteking skiftes ut.

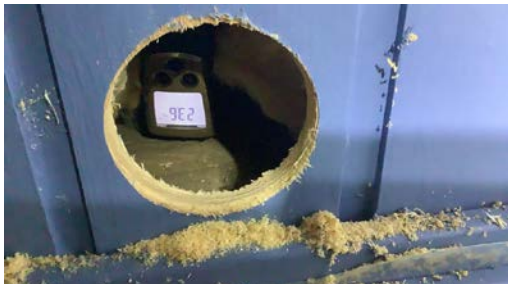
- Det er gjennom hulltaking påvist høyt fuktnivå inne i trekonstruksjonen i hulltakingen, men ikke påvist fuktskader i dette området. Høy luftfuktighet kan over tid føre til muggvekst eller sverting av materialer. Samtidig kan materialer og konstruksjoner bli ødelagt.
- Det er påvist indikasjoner på noe fuktgjennomtrenging i kjellergulv.
- Det er påvist indikasjoner på noe fuktgjennomtrenging inn i kjellermur.

Mer enn 20 vektprosent fuktinnhold i treverk er definert som skadelig fuktinnhold der fuktskader kan oppstå og utvikle seg.

Hulltaking, og det påvises skadelig fuktinnhold i treverk-

- Det påviste fuktnivå gir grunn til å overvåke konstruksjonen jevnlig for å se utvikling over tid, og eventuelt foreta tiltak for å unngå fuktskader.

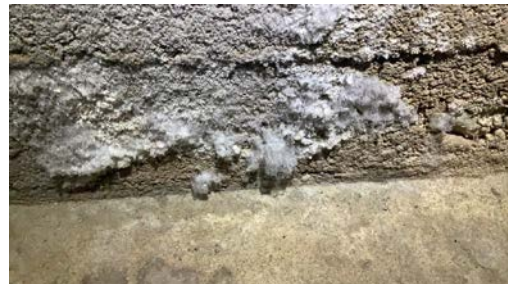
Eksempel på saltutslag.

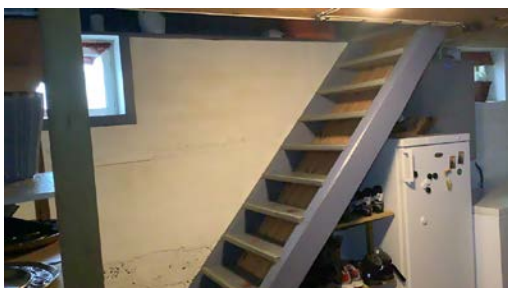
Rekkverk mangler i kjellertrapp, og dette fører til at det er en usikret kant. I tilstandsrapporten medfører avviket automatisk TG3.

Kjellertrapp mangler rekkverk.

- Rekkverk må monteres for å lukke avviket.
- Håndløper bør monteres, men det var ikke krav på byggetidspunktet.

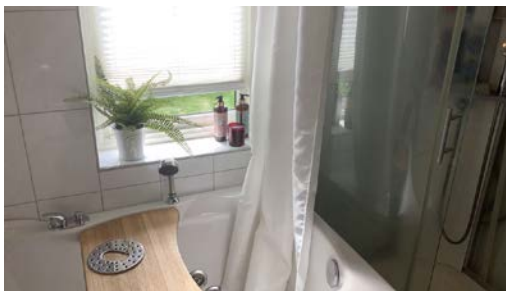
Vinduets plassering medfører risiko for fuktskade, men det var ingen tegn til fuktskade på befaringsdagen.

Vindu er plassert i den definerte våtsonen ved badekar.

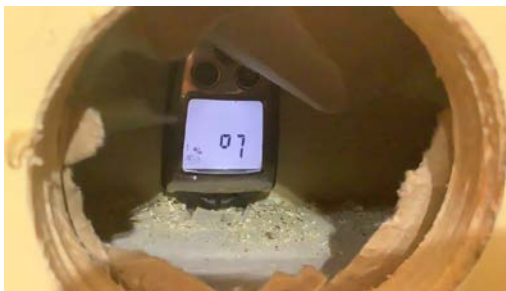
Hulltaking er foretatt uten å påvise unormale forhold. Hulltaking er foretatt i soverom bak badekar. Fuktkvotemåling (vekt%) i konstruksjonen ble målt til 8.

Hulltaking, og det måles tørt.

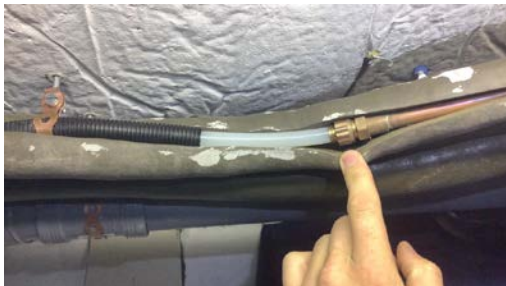
- Det er påvist at eventuelt lekkasjevann fra rør i rør system ikke ledes til sluk eller annen kompenserende løsning.
- Mer enn halvparten av forventet brukstid er passert på innvendige vannledninger.

Eventuelt lekkasjevann fra varerør fra toalettrom ledes til lekerom uten sluk.

Eventuelt lekkasjevann ledes til lekerom uten sluk eller lekkasjesikring.

- I forbindelse med oppgradering av våtrom vil det være naturlig med utskiftning av rør.
- Det bør foretas tiltak på anlegget som sikrer bedre løsning på eventuelt lekkasjevann fra rør i rør system.

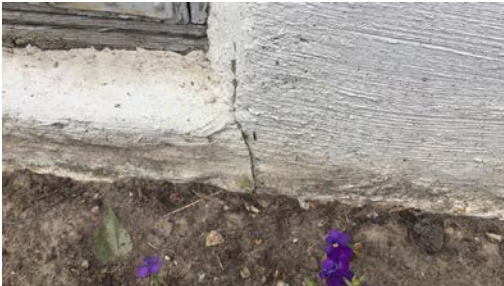
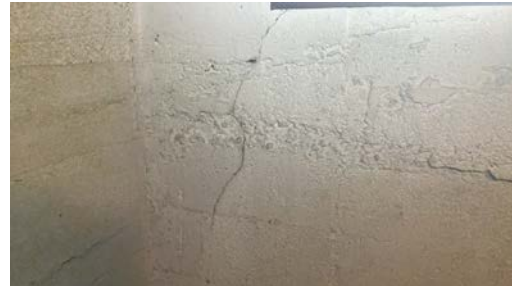
- Det er registrert skråriss som er symptom på setninger.

Utvendig skråriss.

Innvendig skråriss.

Utvendig forsegling av riss og sprekker for å forhindre frostspreng, og følg med på eventuell utvikling.
