Brenngutua 95, 2847 KOLBU

**Eldre enebolig med landlig og rolig beliggenhet - barnevennlig område - stort potensiale - oppgraderingsbehov.**

Befaringsdato: 16.09.2025

Rapportdato: 08.10.2025

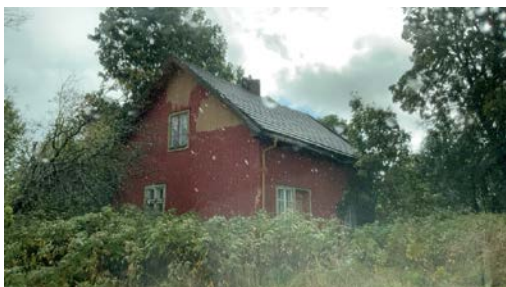
## **TG 3** Nedløp og beslag

- Nye renner og nedløp må monteres

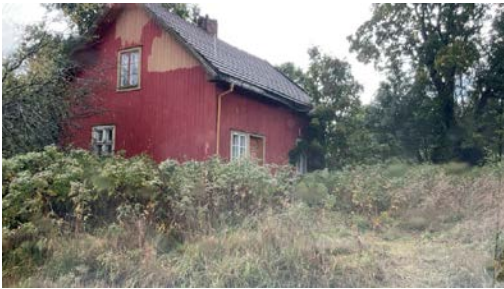
## **TG 3** Veggkonstruksjon

Yttervegg i isolert bindingsverk som var normal byggeskikk på oppføringstidspunktet. Stående utvendig trekledning.

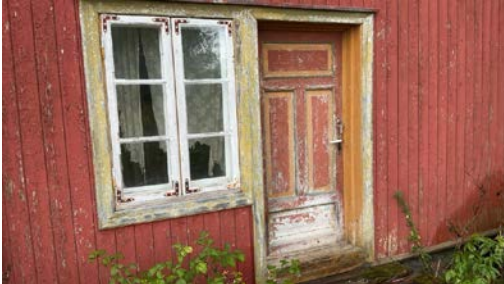
## ! TG 3 Utvendige trapper

Utvendig trapp i treverk.

Utskifting må påregnes.

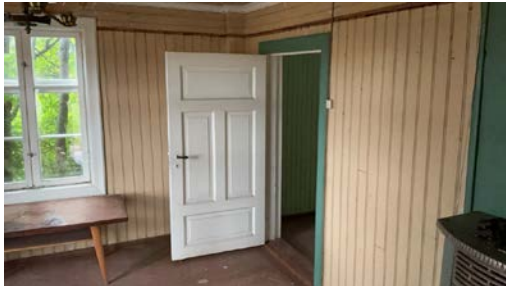
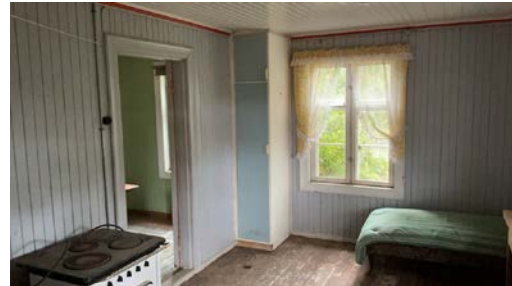
## ! TG 3 Etasjeskille/gulv mot grunn

Etasjeskille er utført i trekonstruksjoner.

Tiltak må påregnes.

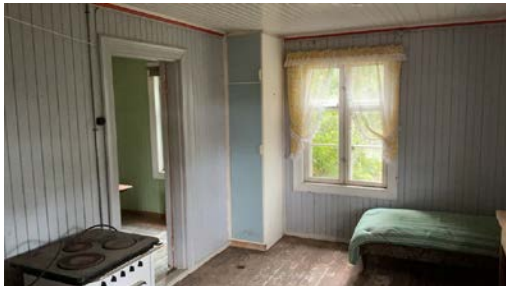
### TG 3 Avtrekk

Oppgraderinger må påregnes.

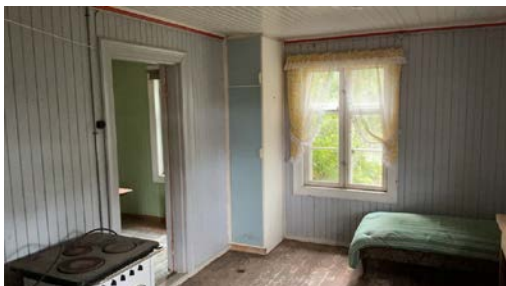
### TG 2 Ventilasjon

Ventileringen er ikke i henhold til dagens krav. Tiltak må vurderes ut fra bruk/behov.
