Generasjonsbolig med flere bruksmuligheter - Leilighet i hver etasje! Stor tomt med flere uteplasser.

Aktiv Eiendomsmegling v/ Barbro Trotland har glede av å presentere Wrights Gate 12 -

Befaringsdato: 13.04.2026

Rapportdato: 16.04.2026

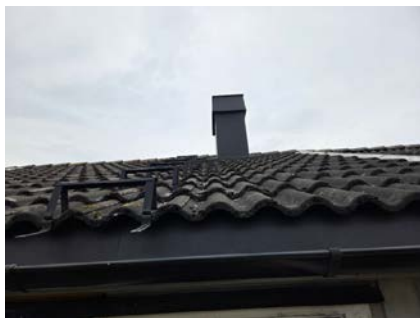
Boligen taktekke består av krum betong takstein skiftet 1996. Undertak med rupanel med papp membran. Fra bakkenivå ble det ikke registrert noen mangler eller skader på taktekke. Taktekke med stedvis endel som mose bør beregnes fjernet. Taktekke med begrenset videre levetid. Normal levetid på betong takstein er 40 til 65 år avhengig av klimatiske forhold. Dette til opplysning til nye hjemmelshavere.

- Tidspunkt for utskiftning av taktekking nærmer seg.
- Overvåk tilstanden jevnlig. For å få tilstandsgrad 0 eller 1 må tekkingen skiftes ut, men tidspunktet for når dette er nødvendig er vanskelig å si noe om.

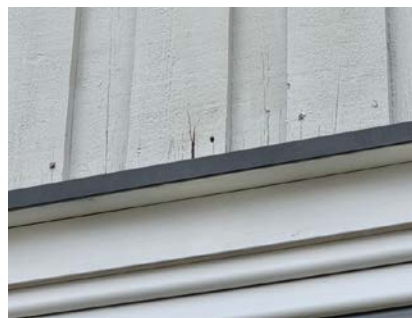
Boligens veggkonstruksjon over grunnmur består av tradisjonelt 100 mm bindingsverk som er isolert i hulrom. Ukjent bruk av isolasjon i hulrom. Utvendig tekket med stående trepanel. Innvendig overflater består av plater/tapet og panel. Fasader med synlig slitasje og stedvis mindre råteskader. Fasader med behov for vask og overflatebehandling/maling. Råteskader panel må beregnes skiftet. Vindski mot sør med råteskader.

- Det er værslitt/oppsprukket trevirke/trepaneler.
- Fasader med behov for oppgraderinger med overflate behandling. Råteskadet trevirke må beregnes skiftet.

- Det må foretas tiltak for å lukke avviket.

Kostnadsestimat: 20 000 - 100 000

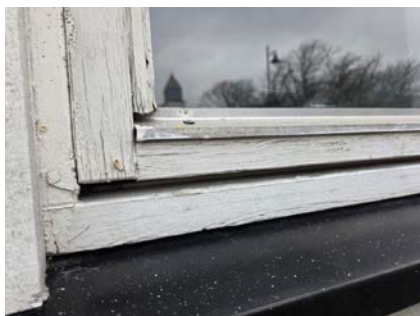
- Karmene i vinduer er slitte og det er sprekker i trevirket. Eldre vinduer med utgått levetid.

Stedvis utskiftninger må beregnes.

Kostnadsestimat: 20 000 - 100 000
