Orderudveien 122, 1860 TRØGSTAD

**Koselig enebolig med uthus.
Landlig og solrikt beliggende.
Velkommen på visning!**

Befaringsdato: 17.04.2024

Rapportdato: 15.05.2024

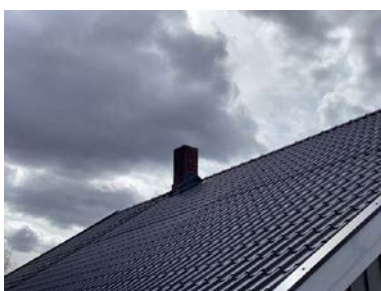
Nedløp og beslag

Takrenner, nedløpsrør og beslag av plastbelagt stål.

Bord under fotbeslag har avskalling og tegn til vannskader.

- Det bør lages system for bortledning av vann fra taknedløp ved grunnmur.
- Det må foretas tiltak for å lukke avviket.

Ytterligere undersøkelse av kilde til avskalling og skade på bord under fotbeslag.

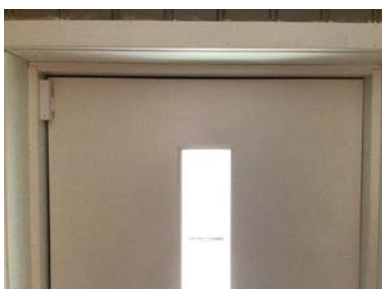
TG 2 Balkongdør

Sprekker og merker i dør og ufagmessig utførelse av beslag.

- Dører må justeres.

Avvik må utbedres.

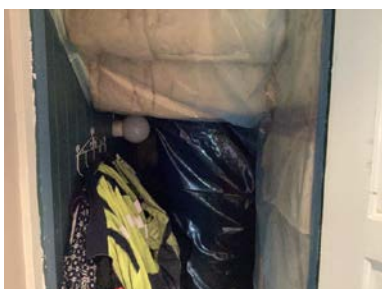
! TG 2 Overflater uinnredet rom

Deler av loft etasje er ikke innredet.

For å kunne bruke deler av loft må arbeidet slutføres.

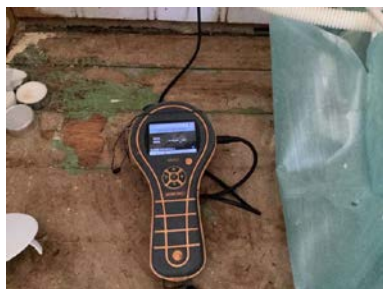
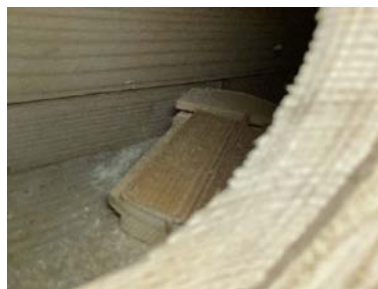
FØRSTE ETASJE > KJØKKEN

- Det er påvist skader på overflater/kjøkkeninnredning utover normal slitasjegrad.
- Ufagmessig utførelse på rør og motfall på avløpsrør.

- Det må påregnes lokal utbedring/utskiftning.

Rørpropplegg må utbedres.

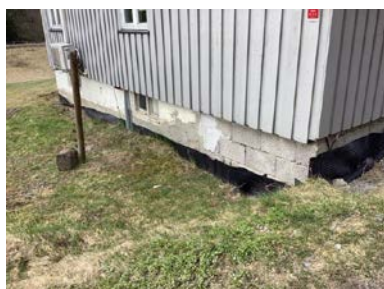
Terrenghold

Skrående terreng.

- Det bør foretas terrengjusteringer.
