Dynjanveien 3, 1852 MYSEN

**Innholdsrik enebolig med nærhet
til Trømborgfjella. Fine uteplasser
4 soverom. Garasje**

Tilstandsrapport

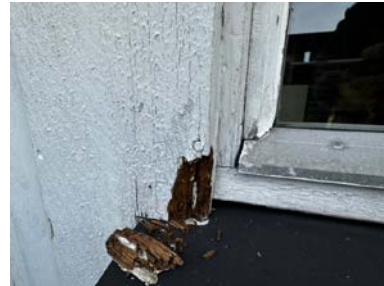
- Det er påvist spredte råteskader i bordkledningen.
- Det er ingen eller liten lufting i nedre kant av kledning mot grunnmur.

råteskade vindusbelisning

Det anbefales rengjøring, eventuell soppbehandling og vedlikehold av overflatebehandling. Videre bør forhold som gir høy fuktbelastning og dårlig uttørking vurderes forbedret.

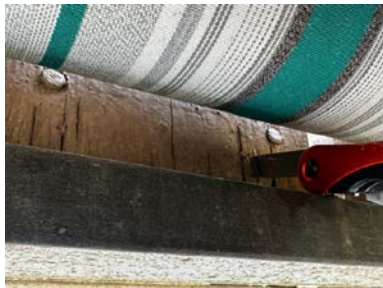
Råteskade i kledning

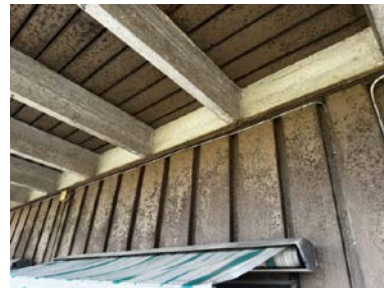
Forholdet vurderes å være begroing/svertesopp som følge av fuktpåvirkning og begrenset uttørking.

svertesopp på overflater

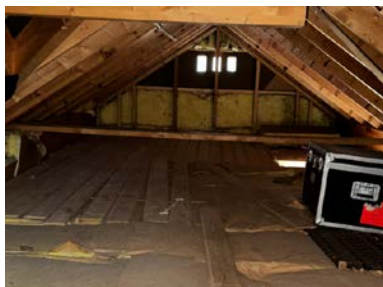
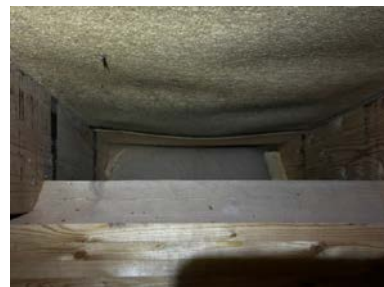
Avvik: • Det er begrenset/dårlig ventilering av takkonstruksjonen.
I skråtak så ligger isolasjon helt oppunder undertaket.

Begrenset ventilering av takkonstruksjonen kan medføre opphopning av fukt i konstruksjonen. Dette kan føre til økt risiko for videre fuktskader, redusert levetid på trekonstruksjoner, samt utvikling av mugsopp dersom forholdene vedvarer.

Isolasjon ligger opptil undertak

Ventilasjonen bør forbedres, for eksempel med etablering eller utbedring av lufting ved raft og møne.

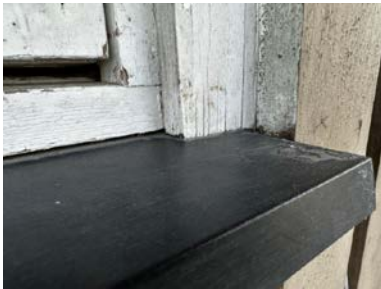
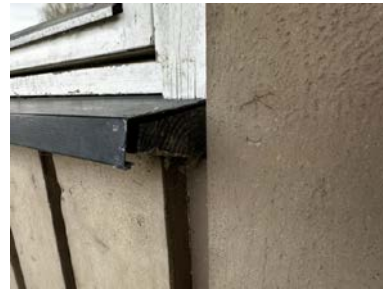
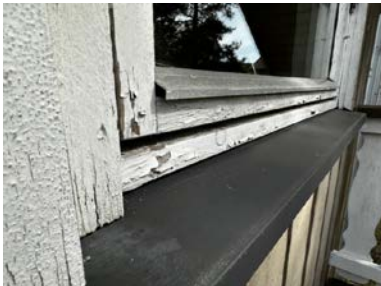
Avvik: • Det er påvist at enkelte vinduer er vanskelig å åpne/lukke.

• Det er påvist avvik rundt innsettingsdetaljer.

• Karmene i vinduer er slitte og det er sprekker i trevirket.

Fukt som suges opp i endedev og omramming øker risikoen for oppsprekking, råte og redusert levetid på kledningsdetaljer. Dette kan gi behov for utskifting tidligere enn normalt.

Det anbefales å etablere klaring mellom beslag og treverk. Dette reduserer oppsug og forlenger levetiden.

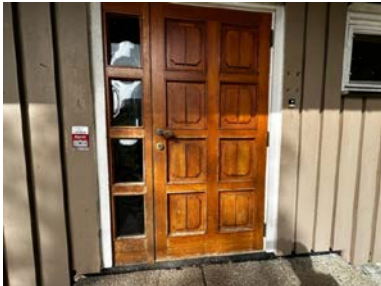
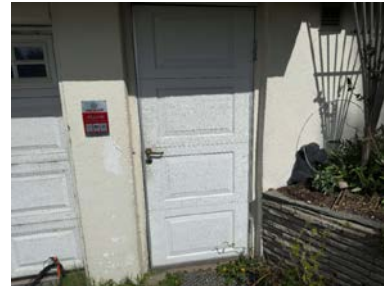
Aluminiumsdør manglende terskelbeslag, noe som gir økt risiko for fukt inntrengning til innenforliggende konstruksjoner.

Manglende terskelbeslag øker risikoen for fuktinntrengning til innenforliggende konstruksjoner.

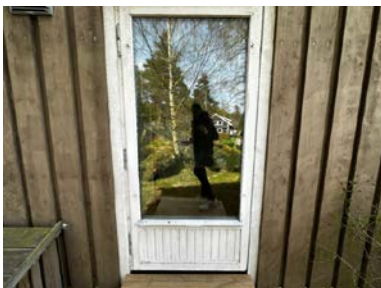
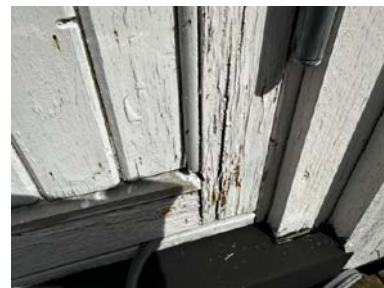
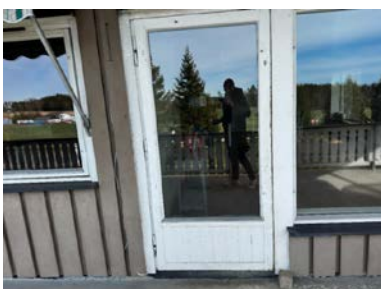
Det er registrert oppsprukket og værslitt malingsoverflate med begynnende råteskader i utvendig trekledning/vindusomramming. Treverket fremstår stedvis oppsprukket og med tegn til fuktpåvirkning.

Manglende overflatebehandling og fuktopptak i treverket kan føre til videre råteutvikling og nedbrytning av konstruksjonen. Over tid kan dette medføre behov for utskifting av skadet treverk dersom tiltak ikke utføres.

Skadet treverk bør kontrolleres nærmere og råteskadede deler skiftes ut ved behov. Det anbefales skrapping, grunning og ny overflatebehandling for å beskytte konstruksjonen mot videre fuktbelastning.

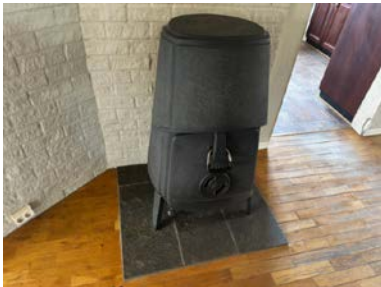
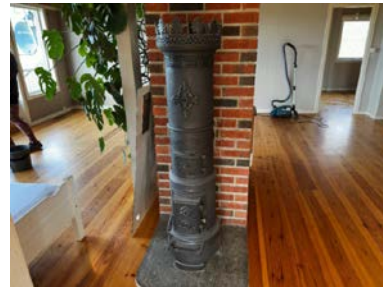
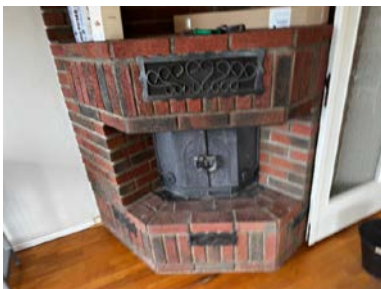
Avvik: • Avstanden mellom ildstedet og brennbart materiale er for liten.
Det foreligger avvik fra Indre Østfold brann og redning IKS fra tilsyn 17.02.2026. Det foreligger følgende avvik:
Eier har ikke sørget for at fyringsanlegget virker som forutsatt.
Det skal være minimum 30 cm fra åpning på ildsted til brennbart materiale. På alle ildsteder er plate for kort.

Manglende ubrennbar plate på gulv under og foran ildsted medfører økt brannrisiko ved gnister, glør eller varm aske som kan falle ned på brennbart gulv. Forholdet oppfyller ikke gjeldende sikkerhetskrav og kan føre til antennelse av gulvkonstruksjon eller gulvbelegg.

Det må gjøres nærmere undersøkelser og lukke avvik.

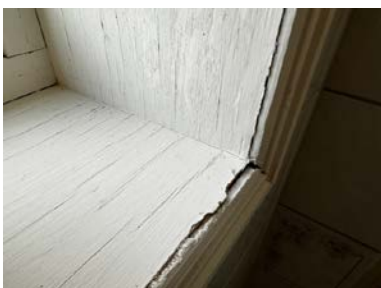
1 ETASJE > BAD

Avvik: • Det er påvist at flisfuger har riss/sprekker.
• Det er påvist avvik i krav til høydeforskjell/fall-løsning på våtrommet.
• Det er påvist sprekker i fliser.
• Svertesopp er registrert
Gulvet fremstår relativt flatt. Det er en kul forann dusjkabinettet.

Sprekk i flis

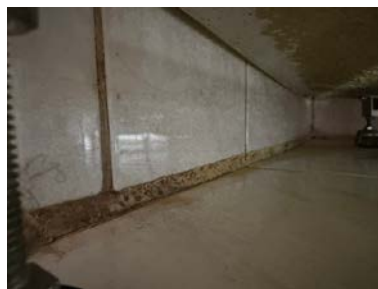
1 ETASJE > BAD

Svertesopp i fuger

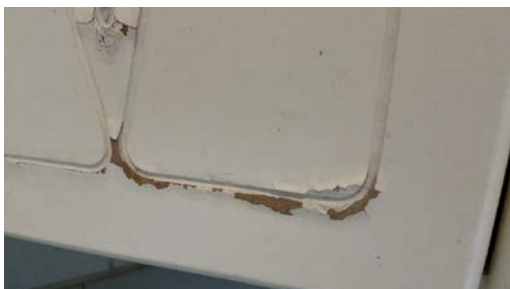
Avvik: • Det er påvist riss/sprekker i utstyr på våtrommet.
• Det er påvist skader på innredning.

Fuktskader på skapdører

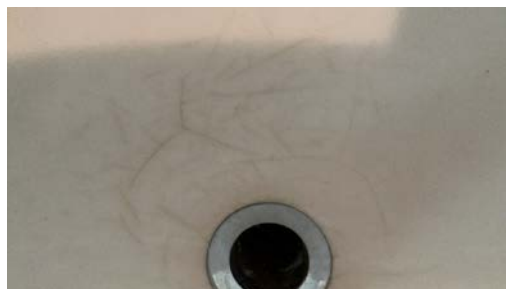
1 ETASJE > BAD

- Riss er vanligvis overfladiske skader i servantens overflate eller glassur. Konsekvensene av riss er hovedsakelig kosmetiske.

Riss i vask.

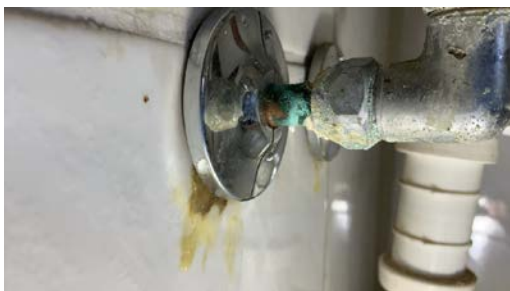
Det er registrert irr (grønnfarget korrosjon) på deler av kobberrør, noe som tyder på fuktpåvirkning eller mulig mikrolekkasje.

Irr kan over tid føre til svekkelse av rørene, med økt risiko for lekkasjer. Det kan også indikere skjulte vannskader eller kondensproblematikk i området.

irr på rør

Rørene bør inspiseres nærmere av rørlegger for å vurdere tilstand og eventuelt skifte ut skadede deler. Det bør også avklares om årsaken er fukt, kondens eller tidligere lekkasjer.

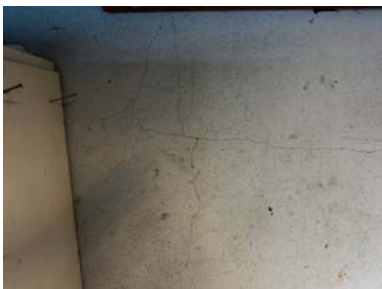
Det er registrert vertikale og horisontale sprekkdannelser i grunnmuren.

Sprekker i grunnmur kan medføre økt risiko for fuktinntrenging og videre nedbrytning av murverket. Dersom sprekkeutviklingen er aktiv eller økende, kan dette indikere bevegelser i konstruksjonen som bør følges opp nærmere.

Det anbefales å overvåke sprekkeutviklingen over tid. Eventuelle åpne sprekker bør tettes for å redusere risiko for fuktinntrenging. Ved mistanke om pågående bevegelser anbefales nærmere vurdering av fagkyndig.
