Oddernesveien 9, 4630 KRISTIANSAND S

**Horisontaldelt tomannsbolig|
Innholdsrik| Solrik uteplass|
Populær beliggenhet**

Tilstandsrapport

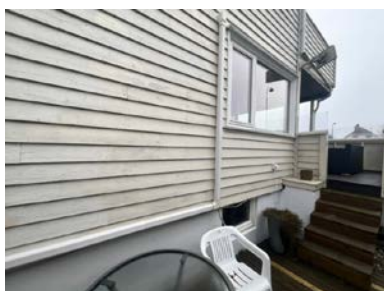
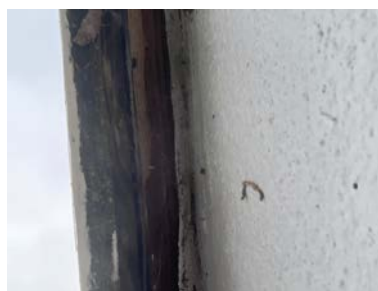
- Det bør foretas tiltak for å bedre lufting av kledningen.
- Mangelfull eller ikke tilstrekkelig lufting av kledningen kan føre til fukt i bakenforliggende konstruksjoner. Regelmessig vedlikehold forlenger levetiden på treverk og mur slik at fukt og vann ikke trenger inn i konstruksjonen.

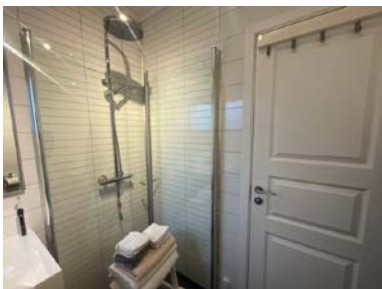
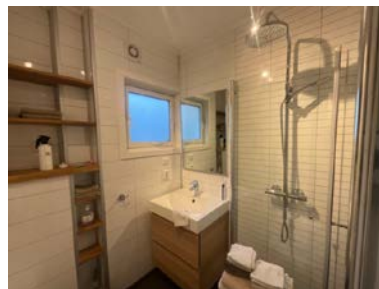
- Det er vindu/dør med ikke fuktbestandige materialer i våtsonen (ved vask, dusj, badekar, osv.), løsningen eller byggematerialet er uegnet

Forsiktighet anbefales ved bruk da den valgte løsningen (dør i våtsone) gir fare for fukt/vann i bakenforliggende konstruksjoner.

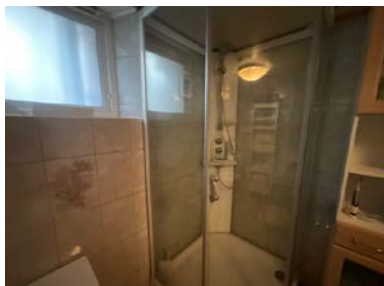
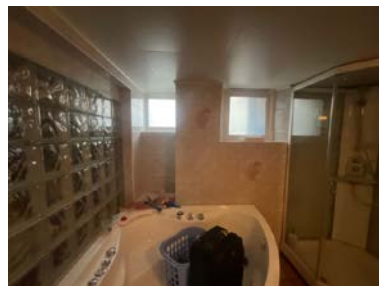
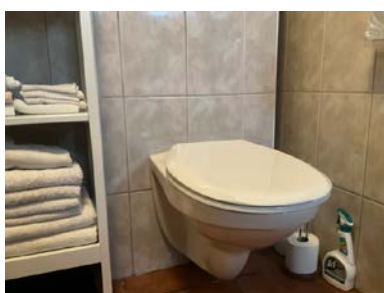
KJELLER > BAD

- Det er påvist at noen fliser har bom (hulrom under).
- Det er påvist sprekker i fliser.
- Det er vindu/dør med ikke fuktbestandige materialer i våtsonen (ved vask, dusj, badekar, osv.), løsningen eller byggematerialet er uegnet

Sprekker i fuger/fliser kan indikere bevegelser i bakenforliggende konstruksjoner. Avviket bør fikses, dersom det sprekker igjen må bakenforliggende konstruksjoner sjekkes/byttes.

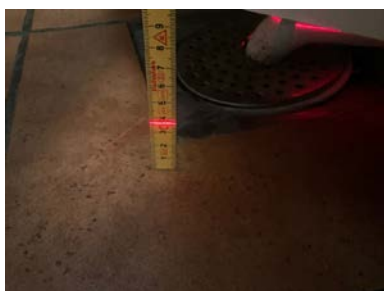
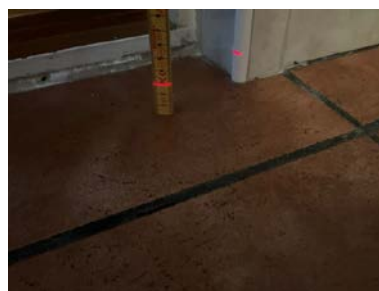
KJELLER > BAD

TG 2 Overflater Gulv

- Det er påvist at noen fliser har bom (hulrom under).
- Det er påvist avvik i fallforhold til sluk i forhold til krav i forskrift på byggetidspunktet.

- Våtrommet fungerer med dette avviket.
- Det benyttes tett dusjkabinett/badekar og gulvet får ingen vannbelastning ved normalt bruk, men hver obs på lekkasjevann. Avviket har ingen konsekvens ved dagens bruk, ved endret bruk må det etableres fall til sluk.

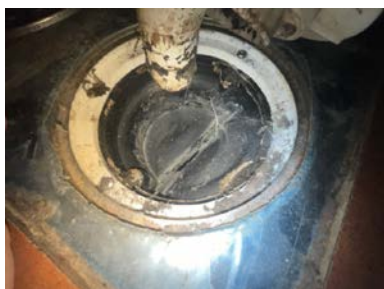
KJELLER > BAD

TG 2 Sluk, membran og tettesjikt

- Sluket må sjekkes og rengjøres jevnlig.
- Overvåk tilstanden jevnlig. For å få tilstandsgrad 0 eller 1 må slukløsningen skiftes ut og sannsynligvis må også membransjiktet skiftes/utbedres. Det er imidlertid vanskelig å si noe om tidspunktet for når dette er nødvendig.
- Høy alder på en eventuell membran gir risiko for fukt i tilstøtende rom.

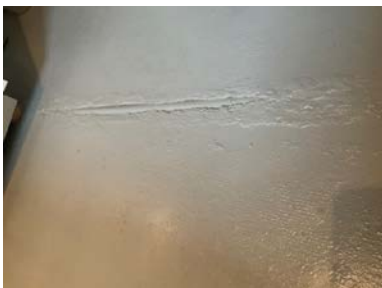
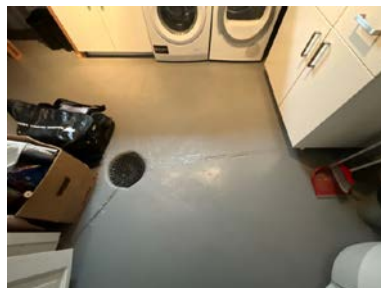
KJELLER > VASKEROM

- Det er vindu/dør med ikke fuktbestandige materialer i våtsonen (ved vask, dusj, badekar, osv.), løsningen eller byggematerialet er uegnet

Det er flere sprekker i overflaten.

- Den valgte løsningen gir fare for fukt da vann vil kunne renne ned i grunnen og forårsake fuktskader i tilliggende konstruksjoner.

For å lukke avviket må det etableres membran i våtsoner og vinduet eller våtsonen må flyttes. Forsiktighet anbefales ved bruk da den valgte løsningen gir fare for fukt/vann i bakenforliggende konstruksjoner.

Anbefaler å renovere rommet, det bør da i den forbindelsen også gjøres tiltak på drenering og utvendig fuktsikring.

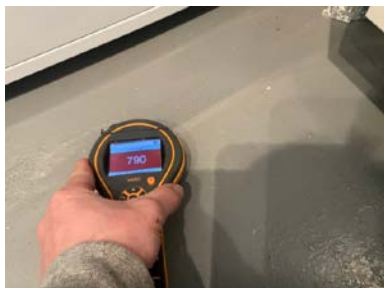
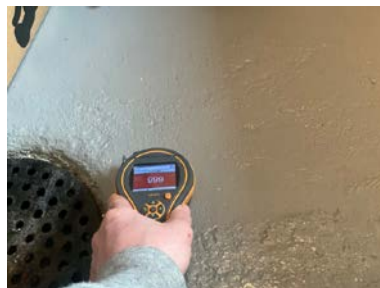
- Det er registrert symptom på fuktskader

Det er svært høye fuktverdier i deler av kjelleren.

Avviket må sees i sammenheng med de andre avvikene i kjelleren. For å få et tørt vaskerom må det gjøres tiltak utenfor dette rommet.

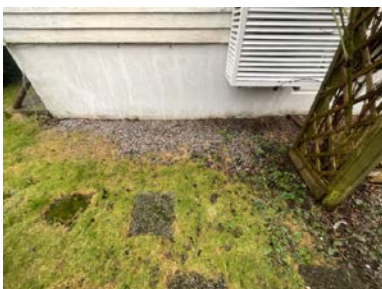
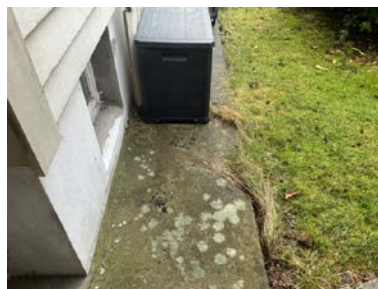
Det er ved hulltaking i underetasjen svært vått. Ved søk etter fukt på murveggene som er under terrenget er det økende mot gulvet.

Konstruksjonen bør holdes under oppsikt, dersom det blir sopp/mugg i underetasjen eller synlig fuktmerker må dreneringen byttes.

Kostnadsestimat: 100 000 - 300 000
