Holmlundvegen 64, 2312 OTTESTAD

# DITT NYE HJEM?

# Holmlundvegen 64 2312 OTTESTAD

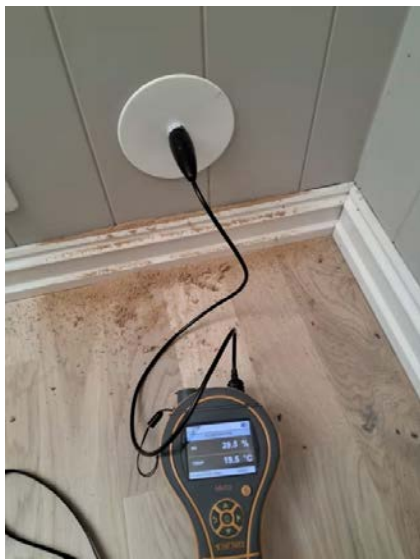
Bilde fra fuktmåling i utlektet veggkonstruksjon.

Det er benyttet hull fra tidligere utført hulltaking i nedre del av vegg i kjellerstue. Ved måling av relativ fuktighet i hulrom ved hulltaking, måles det et fuktinnhold som er under faregrensen for utvikling av skader. Relativ fuktighet ble målt til 39,5 prosent, ved 19,5 celsius.

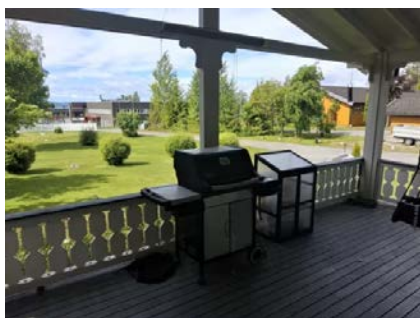
Oversiktsbilde terrasse.

Er det avvik på rekkverkshøyde og åpninger i rekkverket i forhold til gjeldene byggteknisk forskrift på befaringstidspunktet? Ja

For å lukke avviket må høyden på rekkverket heves til dagens krav på 100 cm.

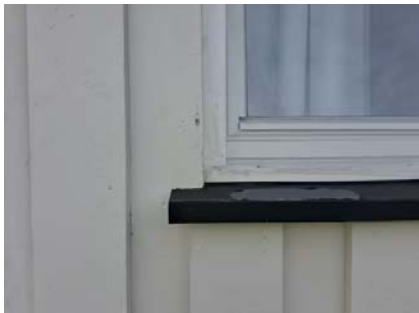
Vindus omramming er avsluttet tett mot beslag, og vannbrettbeslag er værslitt.

Det registreres treghet og slark i lukkemekanismen på vinduer i soverom i 1. etasje. Det er lav/ingen klaring mellom utvendig listverk og beslag under vinduer, forholdet kan føre til fuktoppsug i treverket, forkorte levetiden og vanskeliggjør overflatebehandling. Det registreres værslitte vannbrettbeslag.

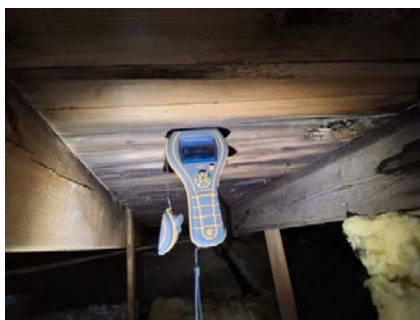
Det ble ikke registrert forhøyede fuktverdier i misfarget taktro.

Luftespaltene mellom taksperrene er stedvis tettet med isolasjon og det ble observert misfarging i takkonstruksjonen som tyder på dårlig ventilering av bygningsdelen. Det ble ikke målt forhøyet trefuktighet i taktro (piggmåling: 8,0 vektprosent). Målingen gir kun et øyeblikksbilde av forholdene og kan for eksempel endre seg med årstider, fukt- og temperaturforhold. Stikkprøveprinsippet er benyttet i områder med tilkomstmulighet.

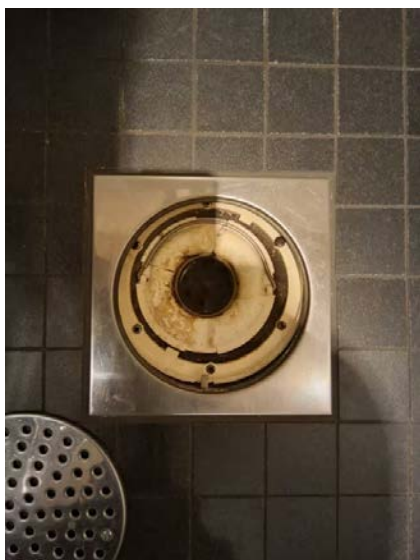
Det ble ikke registrert avvik i overgang mellom sluk og membran.

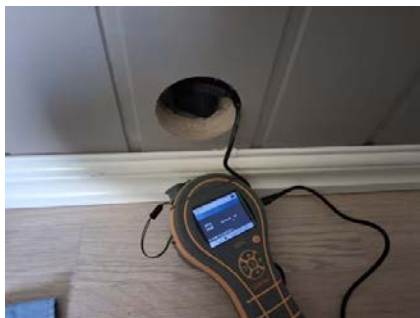
Bilde fra fuktmåling i veggkonstruksjon tilstøtende våtsone.

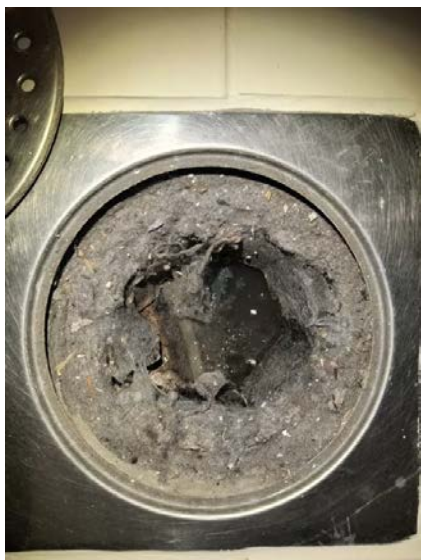
Ingen synlig membran mot sluk.

Er det påvist feil utførelse, feil materialvalg, eller skader i tettesjikt med fare for fuktskade? Ja
