Midtsida 89, 2133 GARDVIK

**Enebolig i landlige omgivelser ved  
Juråa\* 3 soverom \* Kjeller med  
muligheter**

# Tilstandsrapport

Befaringsdato: 25.08.2025

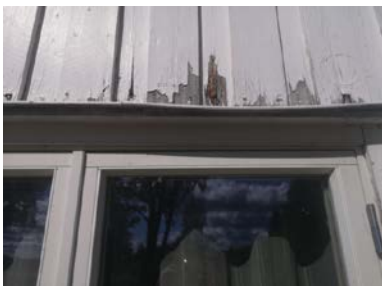
- Det er ingen eller liten lufting i nedre kant av kledning mot grunnmur.
- Det er påvist fuktskader i veggkonstruksjonen.
- Det er påvist spredte råteskader i bordkledningen.

Råte i kledning

- Fuktskadede konstruksjoner må skiftes ut, og årsak til skadene utbedres.
- Det bør foretas tiltak for å bedre lufting av kledningen.
- Råteskadet trekledning må skiftes ut.
- Råteskader i bordkledningen kan fortsette å utvikle seg både i tillegg til bordkledning og til bakenforliggende veggkonstruksjon, dersom en ikke foretar tiltak.

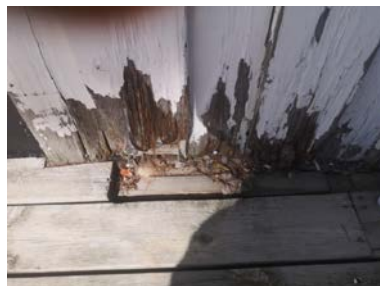
Råte i kledning og trolig i bunnsvill.

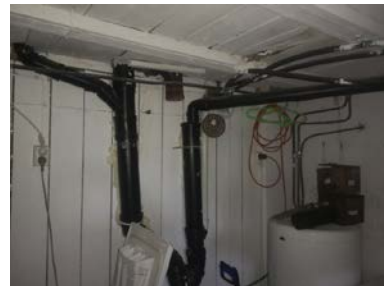
- Det er påvist synlige fukt/råteskader i treverk i underetg./kjeller, hulltaking er derfor ikke nødvendig

Råte i tak.

- Det må foretas tiltak for å utbedre årsak til fukt-/råteskadene samt utbedre råteskadene
- Det anbefales at alt treverk i kjeller fjernes og at kjelleren har mest mulig åpne murkonstruksjoner med god utlufting.
- Det påviste fuktnivå gir grunn til å overvåke konstruksjonen jevnlig for å se utvikling over tid, og eventuelt foreta tiltak for å unngå fuktskader.

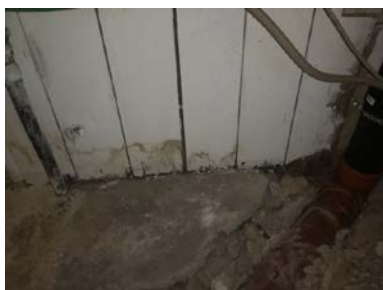
Noe råte i underkant på innervegg

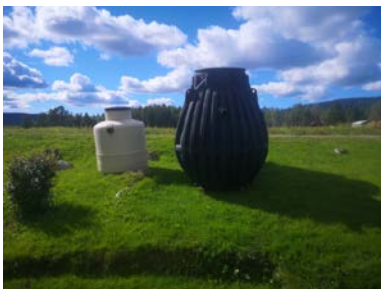
Levert biovacanlegg.
