# Tilstandsrapport

gnr. 27, bnr. 99

Befaringsdato: 26.05.2025

Rapportdato: 05.06.2025

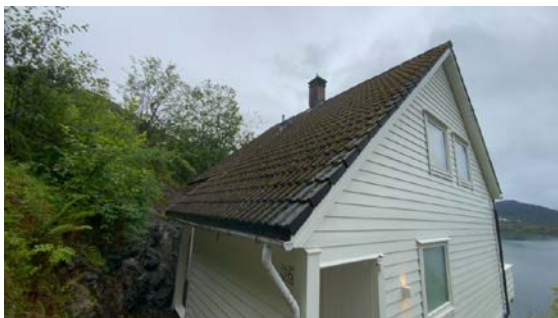
#### Vurdering av avvik:

- Lokal utbedring må utføres.

Mose bør fjernes.

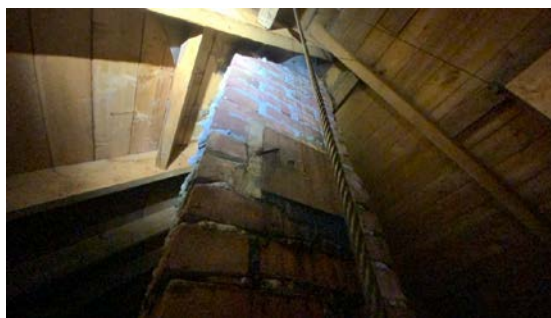
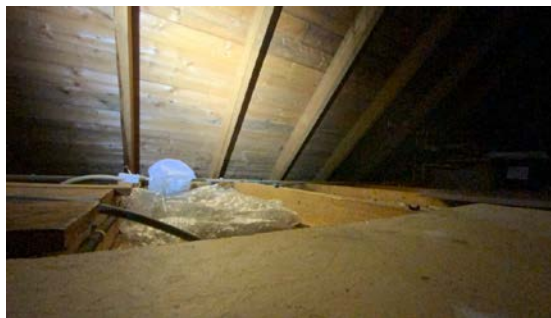
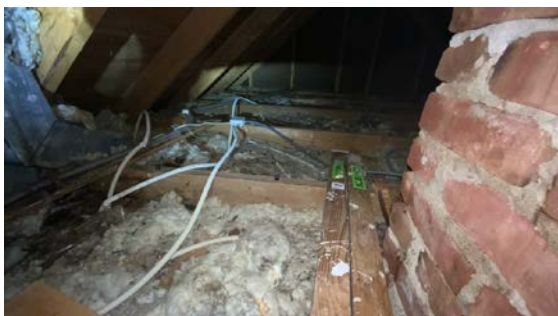
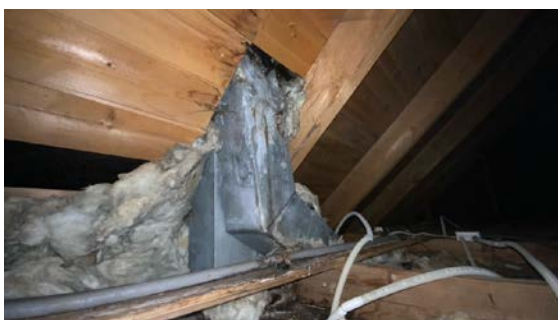
Det er en drypplekkasje ved takhette.

Det er en liten drypplekkasje i overkant av takhette.

Lekkasjen bør utbedres.

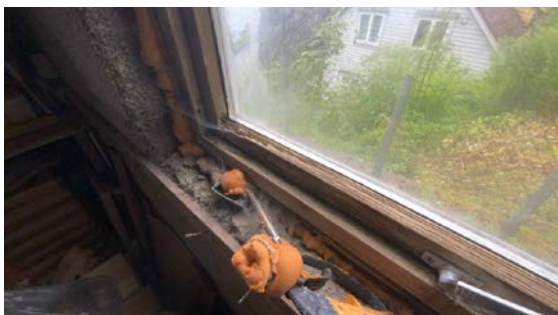
- Det er påvist at enkelte vinduer er vanskelig å åpne/lukke.
- Det er påvist et betydelig antall vinduer med punkterte eller sprukne glassruter.
- Det er påvist vinduer med fukt/råteskader.

- Vinduer med råteskader må erstattes med nye.

Kjellervinduene, 4 stk, må skiftes.

Kostnadsestimat: 50 000 - 100 000

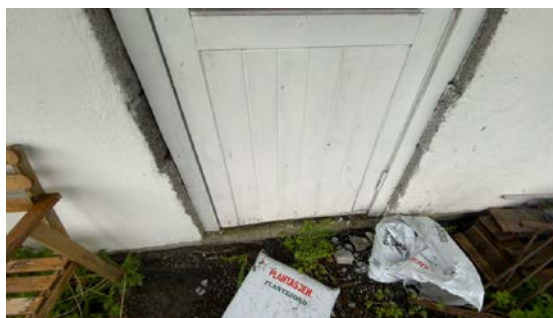
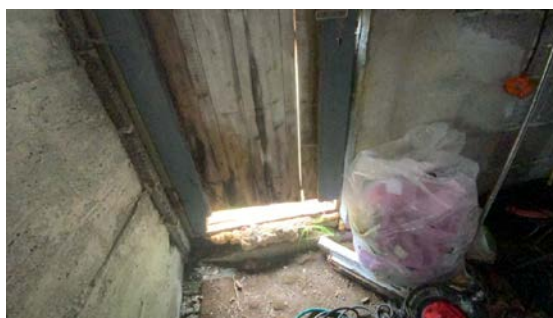
- Det er påvist dør(er) med fukt/råteskader.

Dørene må skiftes.

Kostnadsestimat: 10 000 - 50 000

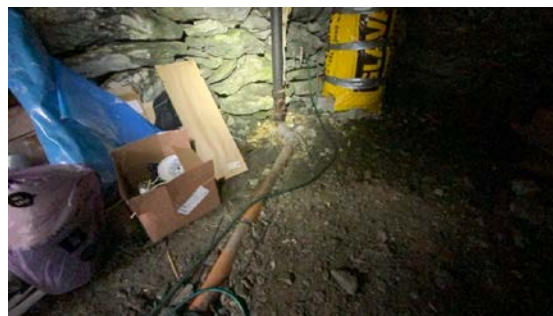
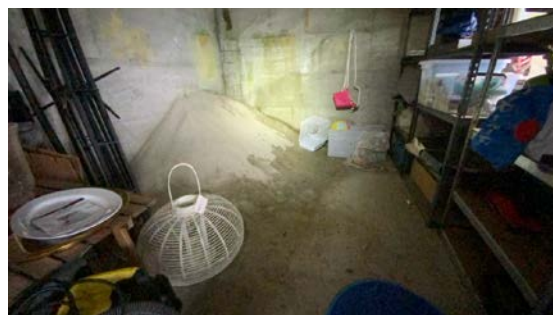
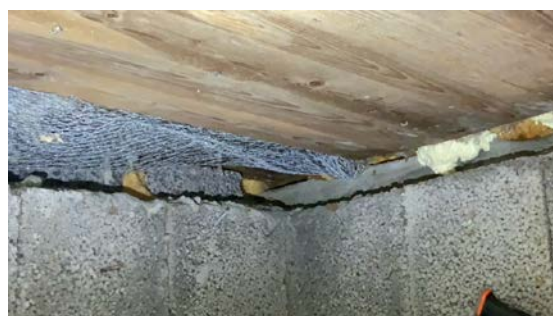
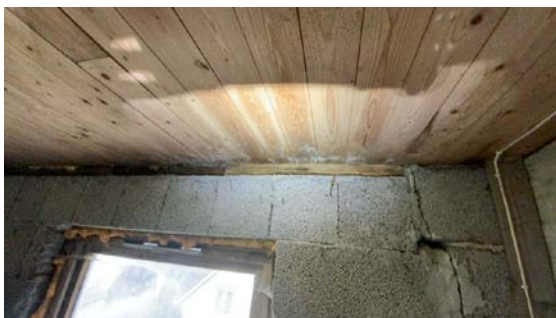
- Det er påvist indikasjoner på noe fuktgjennomtrenging i kjellergulv.
- Det er påvist indikasjoner på noe fuktgjennomtrenging inn i kjellermur.
- Det er påvist synlige fukt/råteskader i treverk i underetg./kjeller, hulltaking er derfor ikke nødvendig

Det er fukt på gulv og vegger, og høy luftfuktighet i kjeller.  
Det er råteskade og høy fuktighet i treramme for yttervegg, der den er synlig i kjeller.

- Det påviste fuktnivå gir grunn til å overvåke konstruksjonen jevnlig for å se utvikling over tid, og eventuelt foreta tiltak for å unngå fuktskader.
- Andre tiltak:
- Det må foretas tiltak for å utbedre årsak til fukt-/råteskadene samt utbedre råteskadene

Råteskadet treverk må skiftes.

Kostnadsestimat: 10 000 - 50 000

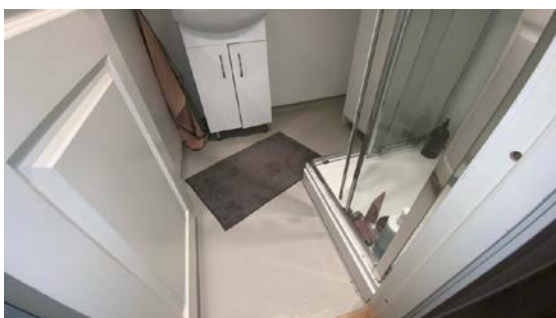
Nedre kant av veggplatene er ikke fuktsikret.

Det er ikke behov for umiddelbare tiltak, men rommet må pusses opp for å tilfredsstille dagens krav til våtrom.

**Kostnadsestimat: 100 000 - 300 000**

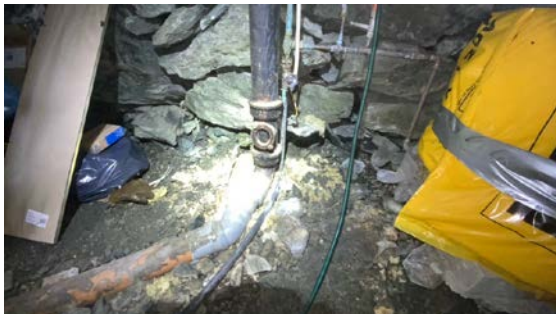
- Tidspunkt for utskiftning av avløpsrør nærmer seg.
- Det er ikke behov for utbedringstiltak siden anlegget fungerer i dag, men ut ifra alder kan skader plutselig oppstå på eldre anlegg.

Det er ikke registrert lekkasjer, eller opplyst om problemer relatert til avløpsrør. Forventet brukstid er oppbrukt for støpejernsrørene.

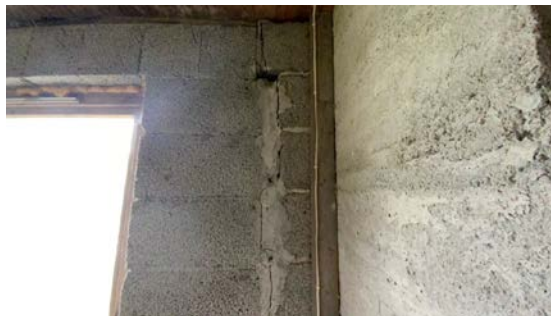
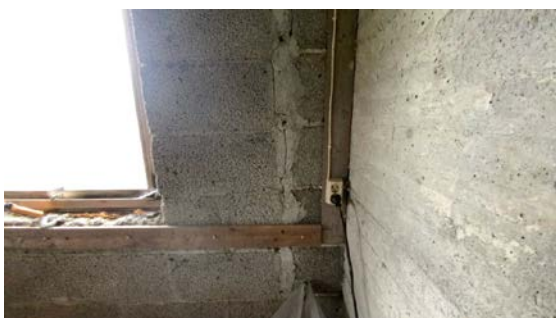
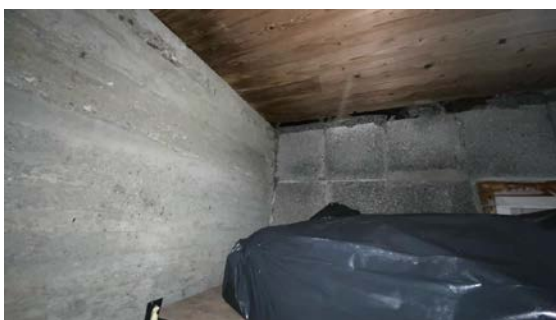
- Grunnmuren har sprekkdannelse.

Det er gjennomgående loddrette sprekker to steder i grunnmur.

- Påviste skader må utbedres.

Sprekkene bør utbedres og grunnmuren bør forsterkes.

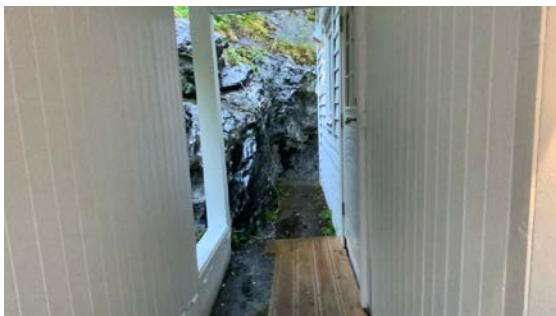
Betongplattinger og skrånende fjell rundt bygget.

- Det bør foretas terrengjusteringer.

Det bør foretas tiltak som bedrer forholdene inntil grunnmuren, kontrollerer bortledning av overflatevann.
