Sjusjøen-Brøttum 2445, 2612 SJUSJØEN

**SJUSJØEN - Fin og koselig hytte med 3 soverom. Gode solforhold og god standard. Stort løypenett.**

# Tilstandsrapport

Befaringsdato: 03.04.2025

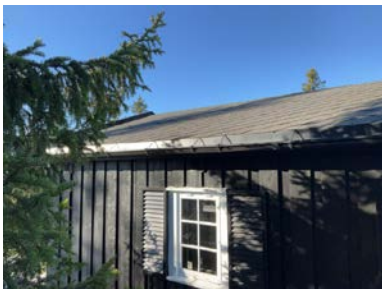
- Takteking: Det er avvik: Halvparten av forventet funksjonstid eller mer på takteking og undertak er oppnådd. Undertak er utett ved gjennomføring, dette er et avvik som bør utbedres. Takteking er delvis mosegrodd.

Takteking er delvis mosegrodd. Mose anbefales fjernet fordi det forkorter levetiden til tekingen.

- Mose anbefales fjernet fordi det forkorter levetiden til tekingen.

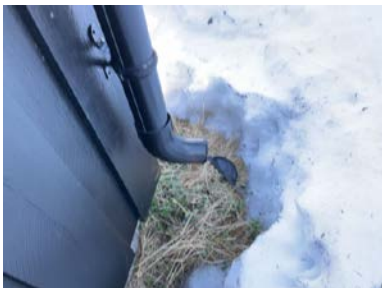
Takvannet ledes ikke vekk fra bygningen. Takvann som ikke ledes vekk fra bygning påfører konstruksjonene (ringmur, grunnmur, drenering og fuktsikring) unødvendig høy fuktbelastning og skader kan oppstå over tid.

- Endelokk på takrenne må monteres på igjen.
- Takvann som ikke ledes vekk fra bygning påfører konstruksjonene (ringmur, grunnmur, drenering og fuktsikring) unødvendig høy fuktbelastning og skader kan oppstå over tid. Anbefaler at man kobler et 3-4m langt overvannsrør til nedløpet. Røret legges oppå terrenget eller graves ned for å lede vannet vekk fra grunnmuren/bygningen

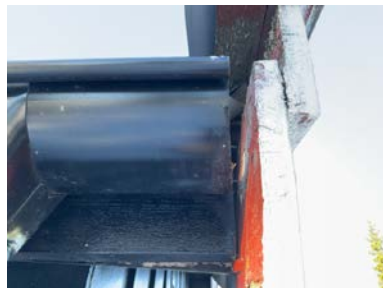
Endelokk på takrenne har løsnet.

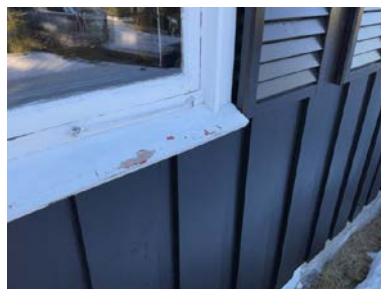
Omramming rundt vinduer er ført ned på beslag, risiko for fuktopptrekk i treverket.

- Tiltak:
  - Oppgraderinger/utskiftninger bør påregnes. Konsekvens av avviket/eldre vinduer/dårlige vinduer, gir en fremtidig kostnad på fornyelse/vedlikehold. Eldre vinduer medfører økt forbruk av energi til oppvarming. Varmetap fra vinduer kan forårsake at varm luft stiger inn på kaldtloft og er med på å skape kondens og ising på taktro i den kalde årstiden.
- Tiltak anbefales for omramming rundt vinduer. Forhold krever skjerpet grad av tilsyn og vedlikehold med dagens utførelse.

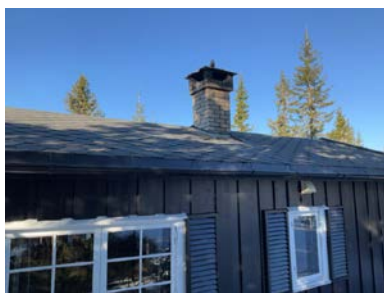
Heldekkende beslag anbefales montert over pipe. Dette for å redusere sjansen for fuktighet i takkonstruksjonene.

- Det bør foretas nærmere undersøkelser av pipeløp.

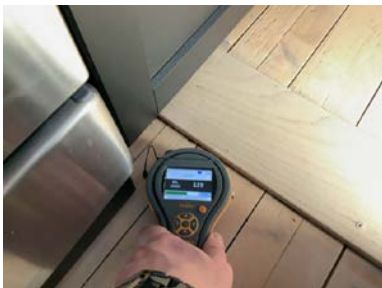
Ved bruk av fuktindikator på utsatte steder registrerte jeg ingen unormale verdier.

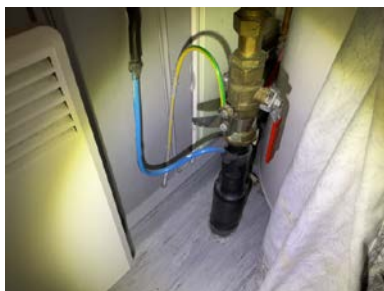
Innvendig hovedstoppekran er plassert i badet.

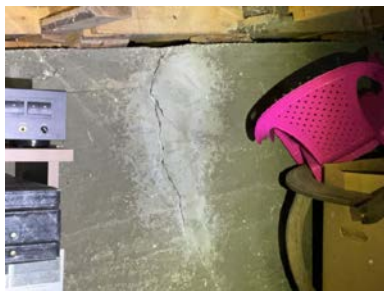
- Grunnmur og fundamenter: Det er registrert skråriss som er symptom på setninger. Grunnmuren har sprekkdannelser.

Det er registrert skråriss som er symptom på setninger.

Overvåk tilstanden jevnlig. Tidspunktet for reparasjon og eventuelt når dette er nødvendig er vanskelig å si noe om.
