Nermogata 29, 8643 BJERKA

**Enebolig med uforløst potensiale  
og renoveringsbehov |  
Dobbelgarasje, snekkerbod og  
uthus | Flat og opparbeidet tomt**

# Tilstandsrapport

Befaringsdato: 11.07.2025

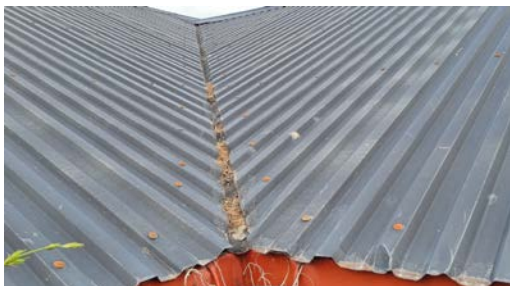
Stedvis rust i taktekket.

Stedvis rust og stedvis bulker i taktekket.

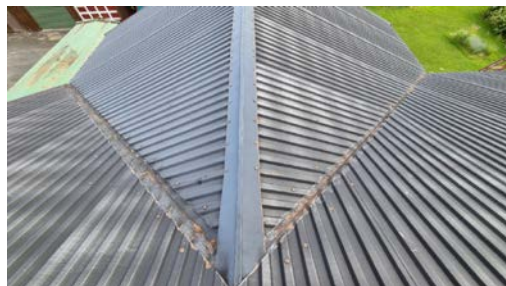
Kilrenner har forskjellige bredder

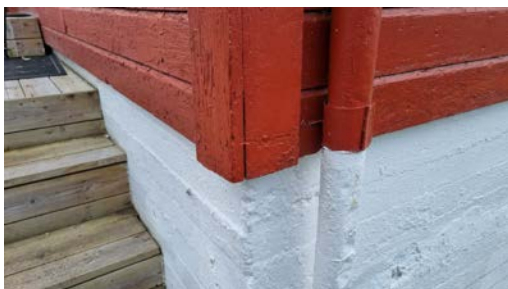
- Uten tilstrekkelig lufting bak bordkledningen kan fuktighet som trenger inn bak bordene eller gjennom veggene innenfra ikke tørke opp. Dette skaper ideelle forhold for råtesopp og muggvekst.

Ytterkledningen er slitt.

Utskiftning av ytterkledningen og etterisolering av yttervegger bør vurderes.

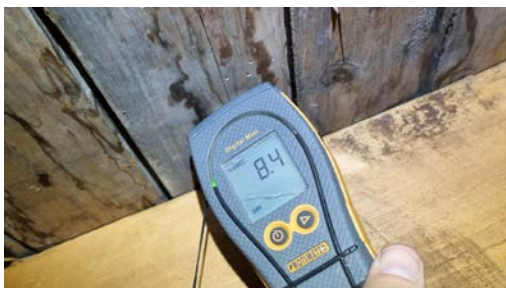
Stedvis fuktmerker i takkonstruksjonen på kaldloftet. Det ble fuktmålt flere steder, ingen unormale fuktverdier ble registrert.

Fuktmåling på kaldloftet.

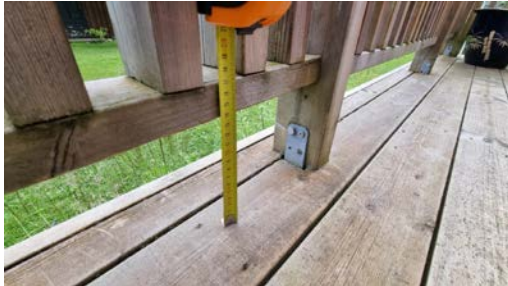
Måling av lysåpninger.

Tiltak for å lukke avvik må påregnes.

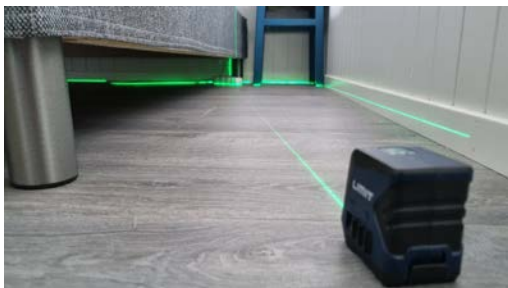
- Største målte planavvik ble målt i det første soverommet man kommer til når man kommer inn i boligen. Her var det 30 mm avvik innenfor en diameter av 2 meter og 40 mm i hele rommet. I stuen var det 11 mm avvik innenfor en diameter av 2 meter og 20 mm i hele rommet. Dette er mer enn hva NS 3600 tillater av tolleranseavvik. Øvrige rom hadde mindre planavvik. Øvrige rom hadde mindre planavvik.

Bygningsdelen virker å fungere godt med dagens tilstand, og registrert avvik er relativt normalt alder tatt i betraktning. Oppretting av gulv anses av takstmannen ikke som nødvendig (relatert til boligens alder) men ved oppussing kan likevel dette vurderes. TG3 gis med bakgrunn i standardens strenge krav til planavvik/skjevheter.

Kontroll av planavvik og skjevheter med krysslaser.

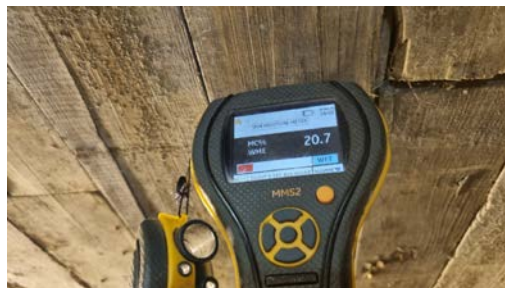
Fuktmåling i stubbloft i kjelleretasjen, forhøyede fuktverdier ble registrert. Dette skyldes det fuktige miljøet i kjelleretasjen.

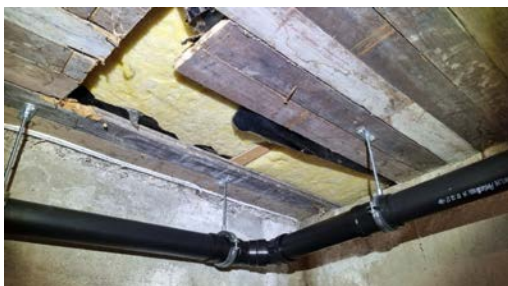
Åpen isolasjon i kjeller.

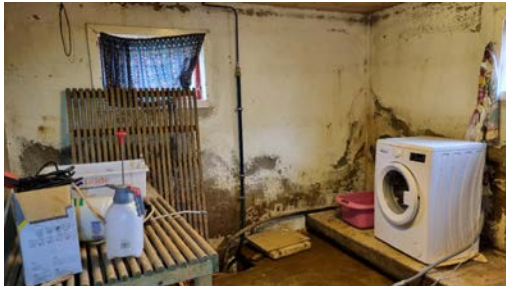
Kjelleretasjen er fuktig.

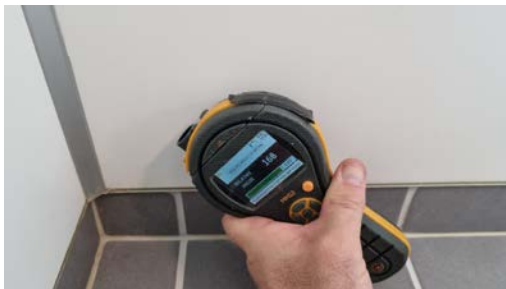
Fuktmåling i vegger.

Unngå vannsøl i himling, og sørg for tilfredsstillende ventilasjon i baderommet.

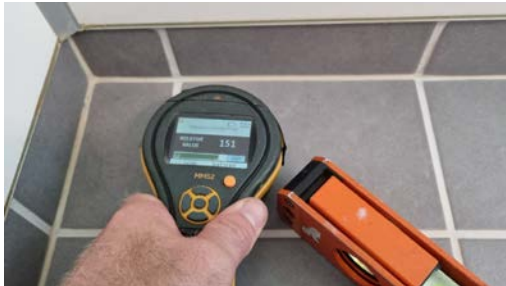
Det er påvist avvik i fallforhold til sluk i forhold til krav i forskrift på byggetidspunktet.

Fuktmåling og kontroll av fall mot sluk.

For å få tilstandsgrad 0 eller 1 må gulvet bygges om for å få riktig fall mot sluk. Dette vil imidlertid sjelden være økonomisk rasjonelt som et enkeltstående tiltak. Ved en eventuell renovering bør man påse at badet bygges med riktig/tilfredsstillende fall mot sluk.

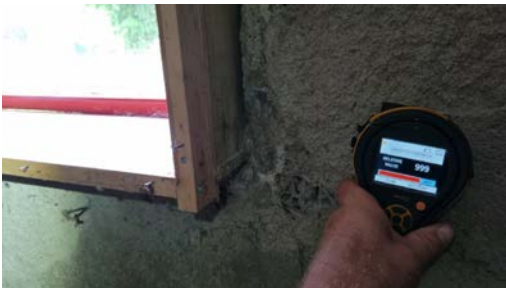
Kjelleretasjen er veldig fuktig

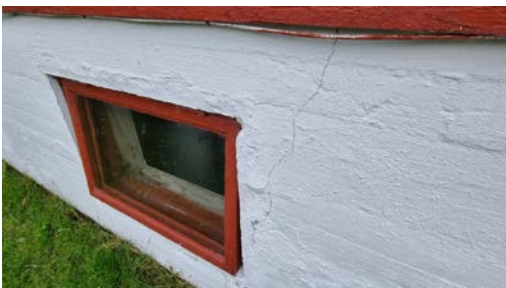
Sprekk i grunnmur mot nordøst.

Sprekk i grunnmur

På generelt grunnlag bør sprekker og riss i muren tettes.  
Overvåk tilstanden.

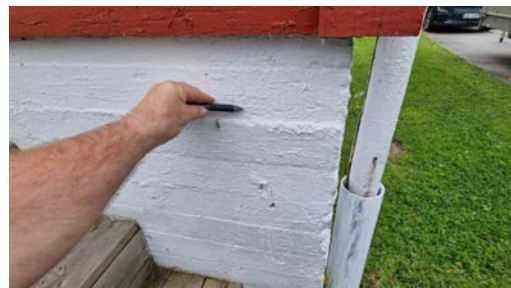
Riss i grunnmur.
