Guldholmvegen 15, 7802 NAMSOS

**Romslig familiebolig, 2 bad,  
vaskerom og hagestue. 3 garasjer  
og panormautsikt til sjø!**

Befaringsdato: 10.12.2025

Rapportdato: 16.12.2025

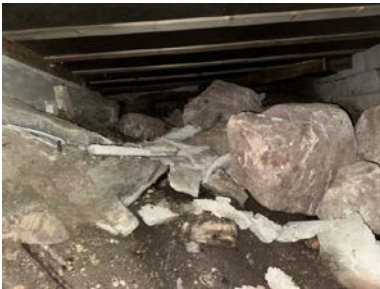
- Det er stedvis påvist fuktnivå som tilsier at konstruksjonen kan ha fuktskader.

Fuktregistrering like under grensen for at det kan medføre skader, men kan variere noe alt etter årstider og luftfuktighet. Generell oppfatning av rommet så er det tidvis noe fuktighet over det som vurderes som tilfredsstillende.

- Andre tiltak:
- Overvåk konstruksjonen jevnlig. Avviket kan medføre behov for tiltak, men bør observeres over tid.

Det anbefales etablert plast på grunnen i område med innslag av fuktighet. Bunnen av berggrunn, men som skrånet med vann i laveste nivå.

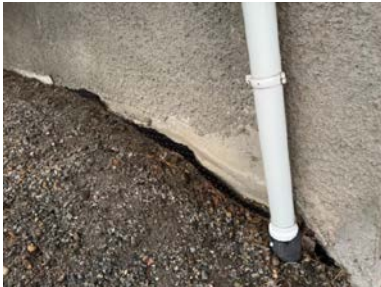
Ikke noe som tyder på manglende funksjon på drenering/utvendig fuktsikring, men kommet langt i forventet funksjonstid.

- Overvåk tilstanden jevnlig. For å få tilstandsgrad 0 eller 1 må dreneringen skiftes ut, men tidspunktet for når dette er nødvendig er vanskelig å si noe om.
