Bergslia 261, 2450 RENA

### Velkommen til Rena og Bergslia 261!

# Om eiendommen

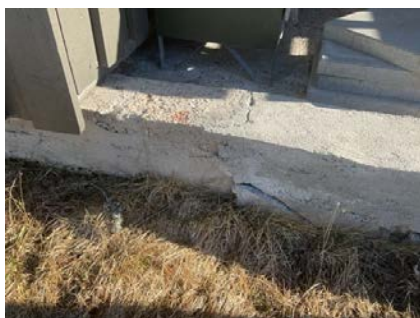
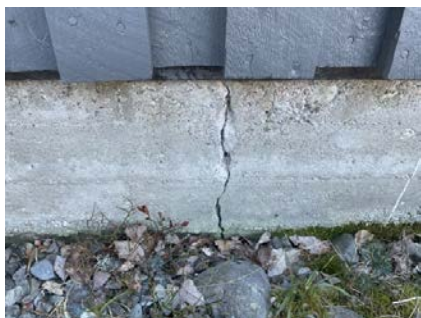
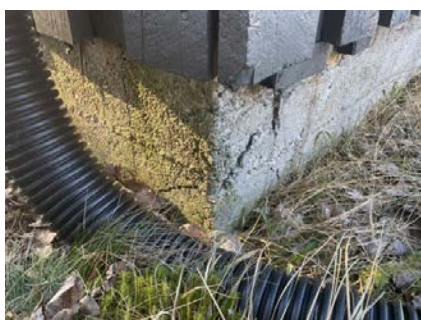
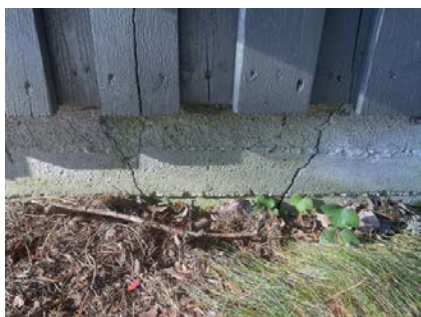
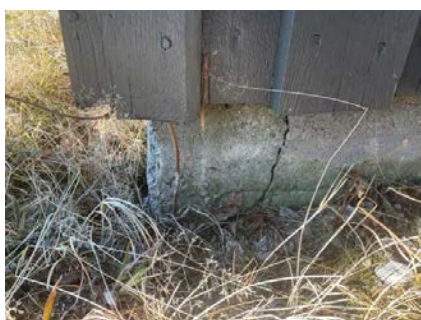
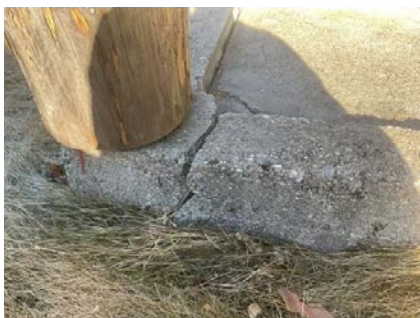
### 6.2 Grunnmur og fundament

Sprekker i ringmur.

Grunnmuren har skader/sprekker.

Det anbefales å foreta en gjenpussing av sprekker i grunnmur, slik at forholdet kan observeres over tid, med tanke på om dette er under utvikling eller er stabilt.

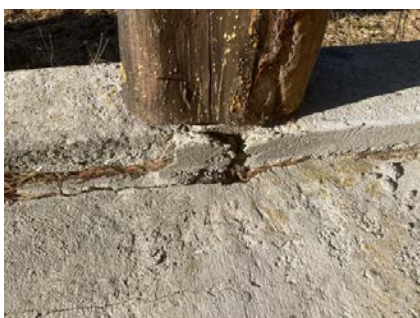
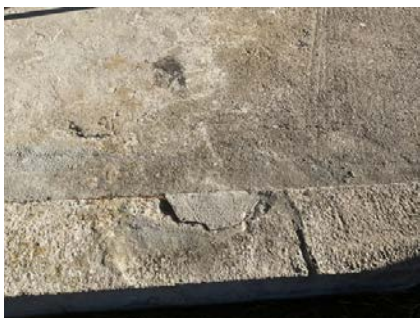
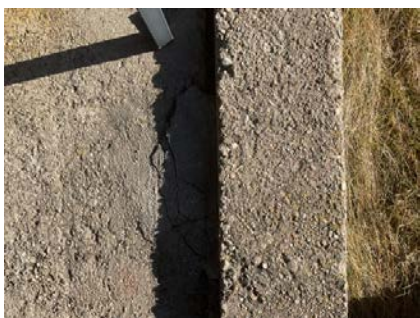
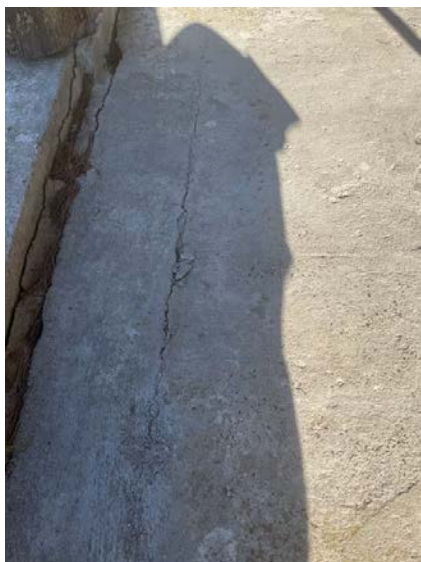
## 6.3 Balkong, terrasse, platting

Sprekker og sakder i terrasse.

| Type | Terrasse |
|---|---|
| Det registreres skjevheter i konstruksjonen,<br>Terrassen har sprekker og skader | |

| Type | Terrasse |
|---|---|
| Utbedring av ovennevnte forhold må påregnes. | |

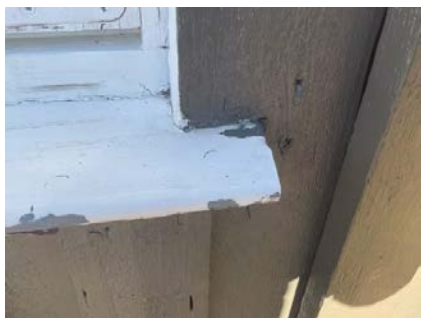
Panel går helt ned til vannbrett.

Panel går helt ned til vannbrett, noe som øker risikoen for fuktoppsug i treverket.

Utskifting av dører og vindu pga skade/slitasje må påregnes.

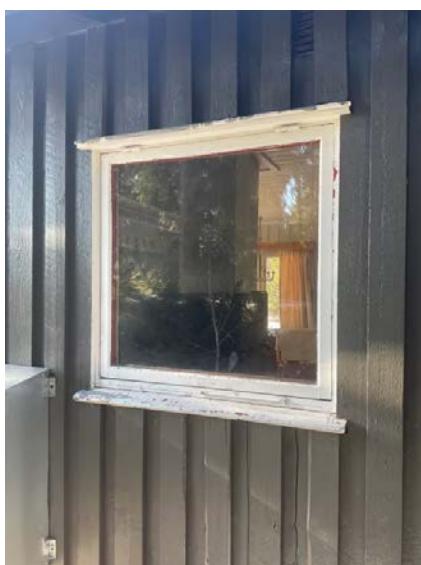
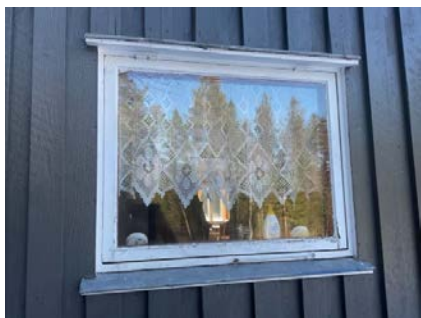
Værslitte vinduer.

Det blir påvist sprekk i vindusglass på stuevindu

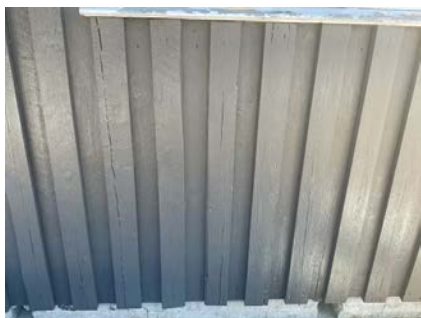
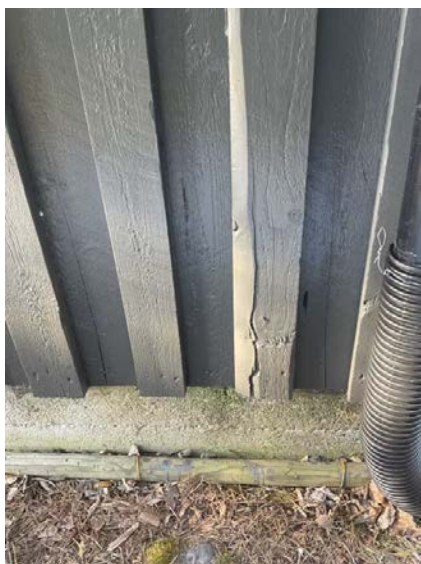
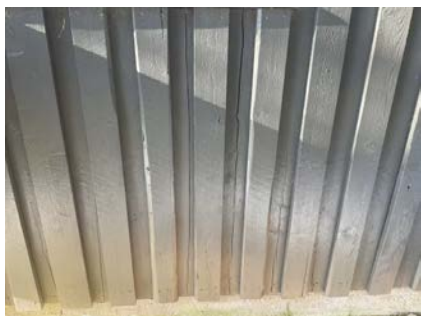
## 6.5 Yttervegger

Sprekker i kledning.

| Type fasade | Liggende kledning, Stående kledning |
|---|---|
| Det registreres sprekker i fasadene | |

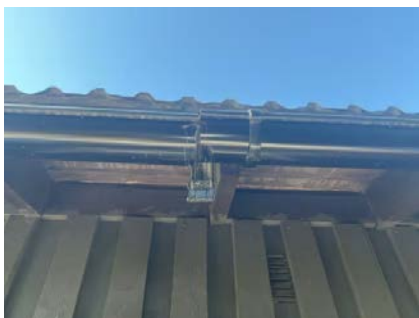
Skjøt i takrenne.

Utbedring av skader må påregnes.

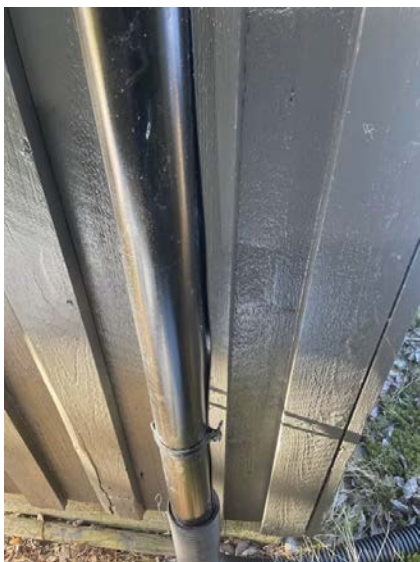
Det ble registrert buling/skade i nedløpsrør som er et symptom på frostspreng.

Frostsprenge i nedløp.

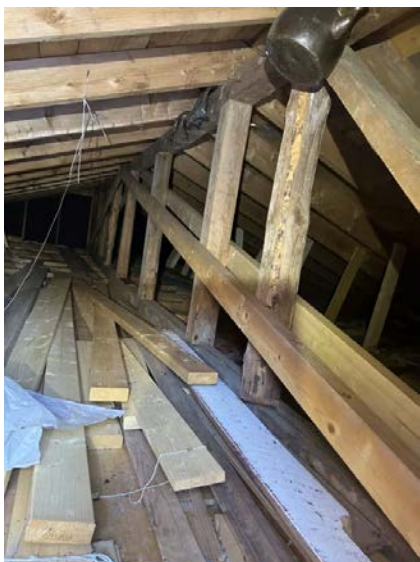
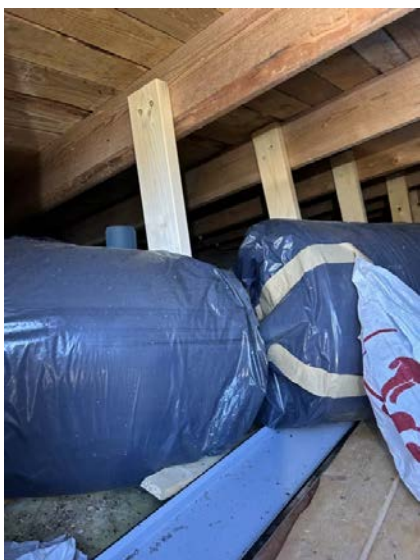
Utførte tiltak mot svai/nedbøy.

Ytterligere undersøkelser av takkonstruksjonen anbefales med bakgrunn i påviste skjevheter.

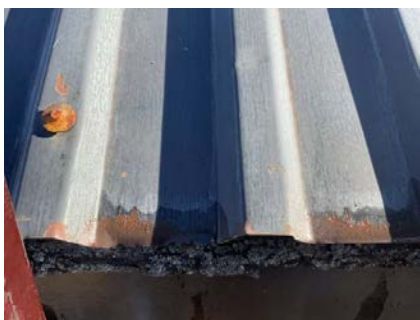
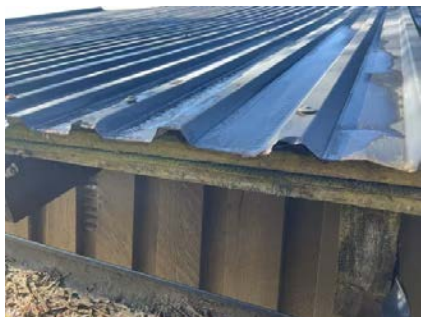
Rust i takplater.

Rust og bulker i takplater.

Det registreres rust i takplater.

Påviste skader/mangler må utbedres.

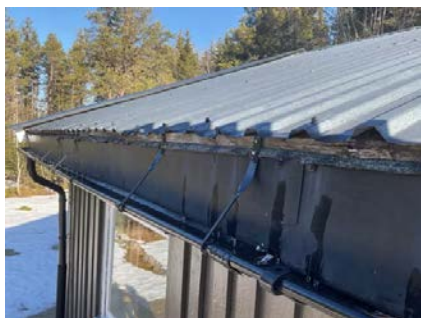
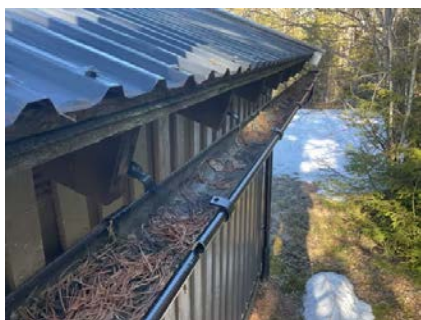
Manglende forkantbeslag.

Det er ikke montert forkantblikk, noe som har gjort at sløyfer ved utstikk er skadet.

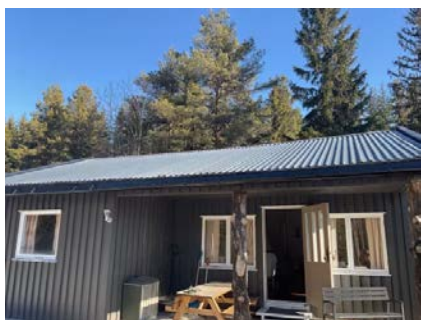
Manglende snøfangere.

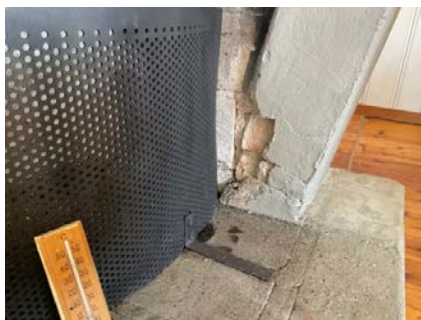
Skade på peis.

På grunn alder og slitasje må rehabilitering av pipa vurderes.

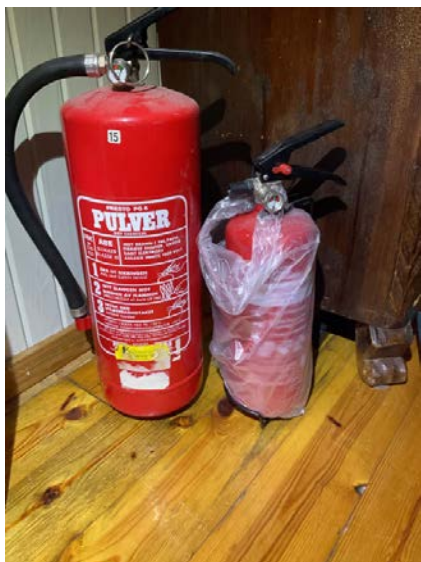
Brannslukker.

Brannslukker er over 10 år
