Korterødveien 89, 1794 SPONVIKA

**Trivelig fritidsbolig med fin utsikt  
og innredet anneks. Usjenert  
beliggende.**

Befaringsdato: 17.03.2025

Rapportdato: 30.04.2025

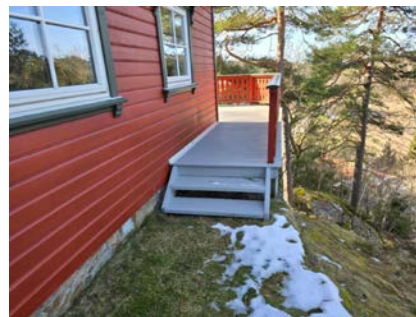
## Vurdering av avvik:

- Karmene i dører er værslitte utvendig og det er sprekker i treverket.
- Registrert værslitasje på balkongdør utvendig.

- Det må foretas lokal utbedring.

Behov for vedlikehold og utbedringer av balkongdør, slik at levetiden på balkongdør blir bevarst.
