Moraveien 12, 2480 KOPPANG

**Stor og solrik eiendom med  
sentral beliggenhet. Innholdsrik  
enebolig og dobbelgarasje. Utsikt!**

**Boligtype:** Enebolig  
**Eierform:** Eiet  
**Byggeår:** 1975  
**BRA/P-rom:** 209/188 m<sup>2</sup>  
**Tomtstr.:** 3319.5 m<sup>2</sup>  
**Gnr./bnr.** 19/1309  
**Oppdragsnr.:** 1211230380

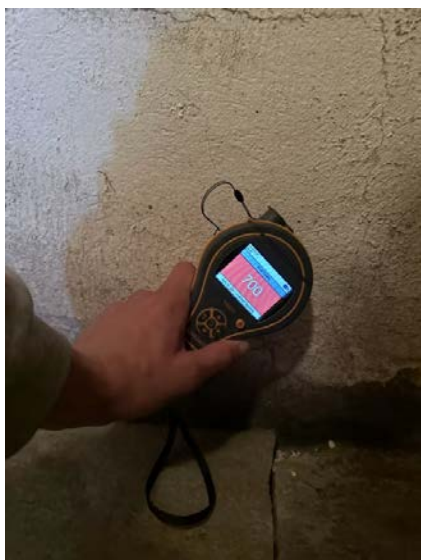
Fuktmåling viser fukt i innvendige overflater på grunnmur.

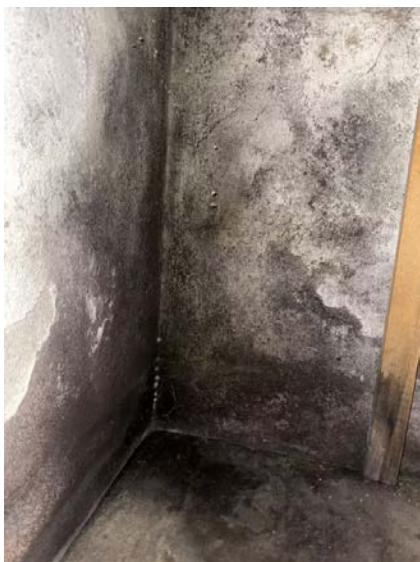
Det registreres fuktighet og salt/kalkutslag på innvendig grunnmursflater i bod kjeller.

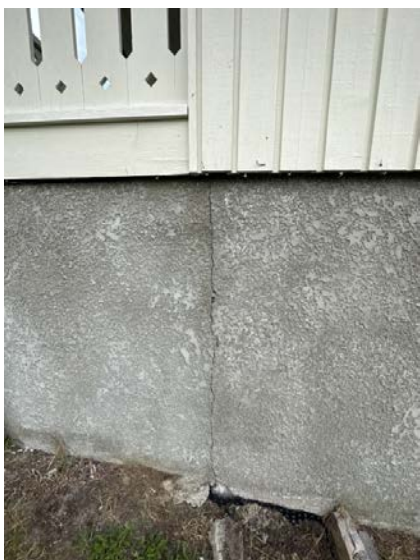
Grunnmuren har sprekkdannelser.

Det anbefales å foreta en gjenpussing av sprekker i grunnmur, slik at forholdet kan observeres over tid, med tanke på om dette er under utvikling eller er stabilt.

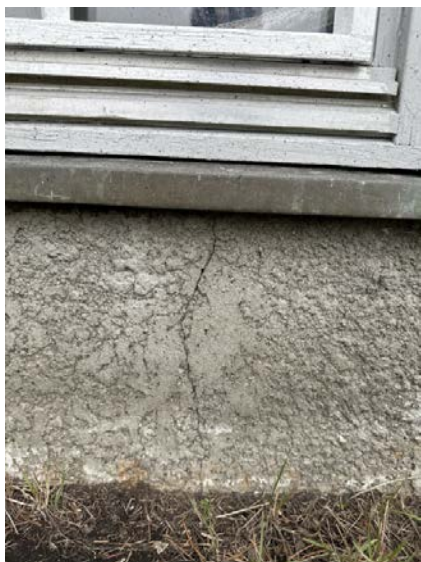
Grunnmuren har sprekkdannelser.

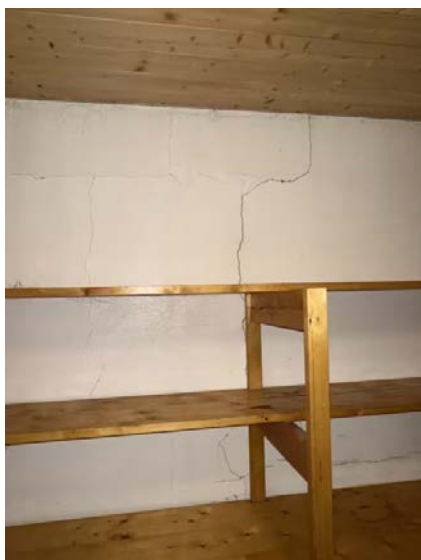
Viser sprekkdannelser innvendig.

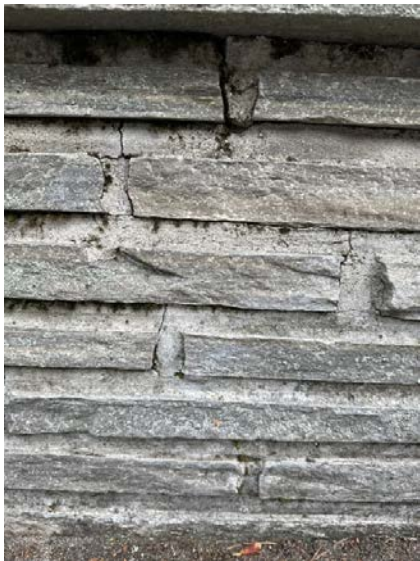
Sprekkdannelser i støttemur.

Det registreres sprekker/skader i støttemur. Skader kan ha flere årsaker som for eksempel belastninger og setninger. Det er fare for en ytterligere negativ utvikling..

For å kartlegge om skaden er under utvikling må observasjon over tid foretas.

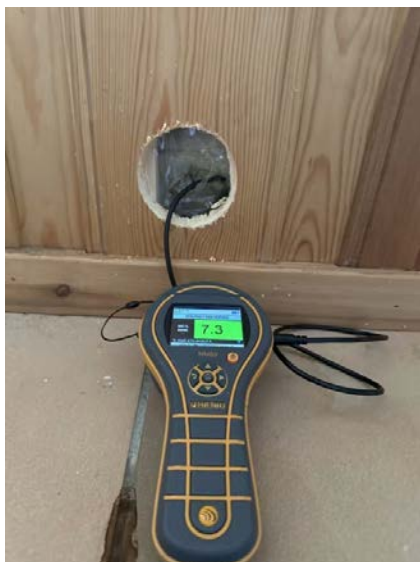
Det registreres feil oppbygging av utlektet vegg med bruk av dampsperre i veggen. Dampsperre (plastfolie) er ikke anbefalt i utlektede vegger på grunnmur pga at denne hindrer uttørring ved eventuell lekkasje.

Hulltaking og fuktsøk foretatt i utlektet yttervegg.

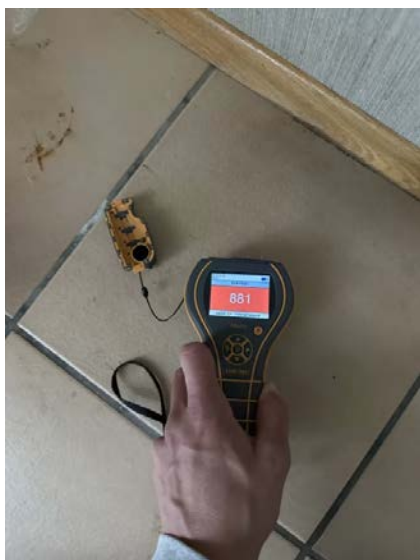
Forhøyde målinger mot fliser i gang. Ukjent bruk av fuktsikring mot grunn.

Det påviste fuktnivå gir grunn til å overvåke konstruksjonen for å se utvikling over tid, og eventuelt foreta tiltak for å unngå fuktskader.

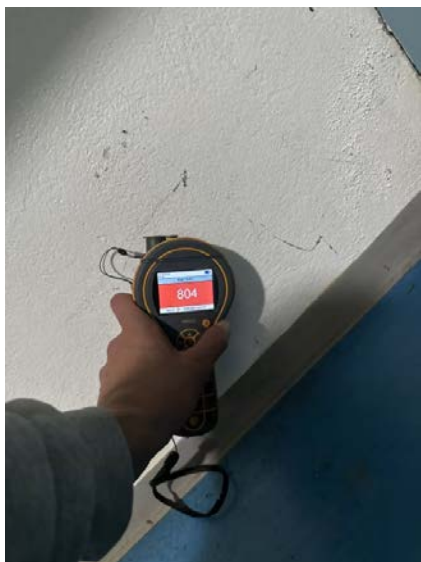
Viser forhøyde målinger mot grunnmur på vaskerom.

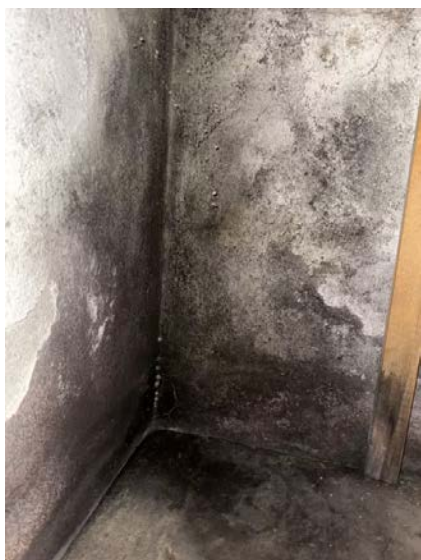
Det registreres fuktighet og salt/kalkutslag på innvendig grunnmursflater i bod kjeller.

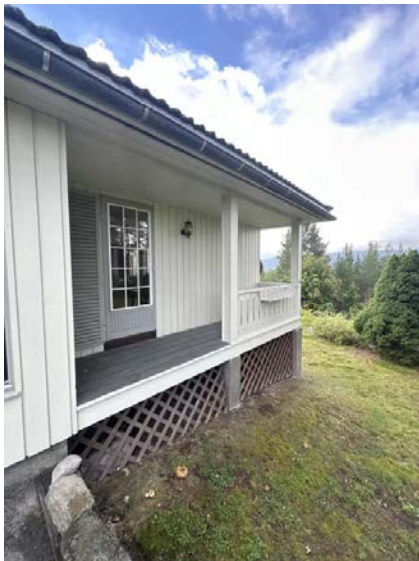
Overbygget balkong. Rekkverk mangler stedvis.

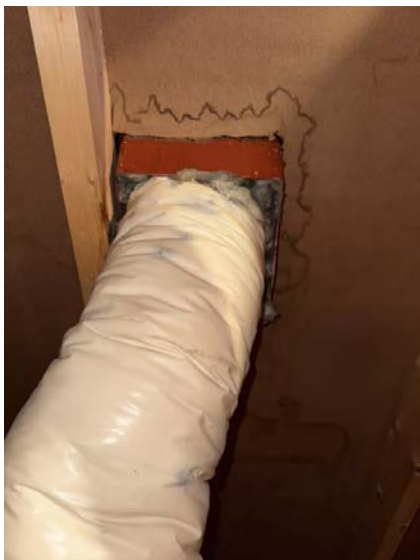
Viser fuktskjolder rundt gjennomføring. Tørt på befaringen.

Fuktskjolder rundt gjennomføringer bør holdes under oppsyn.

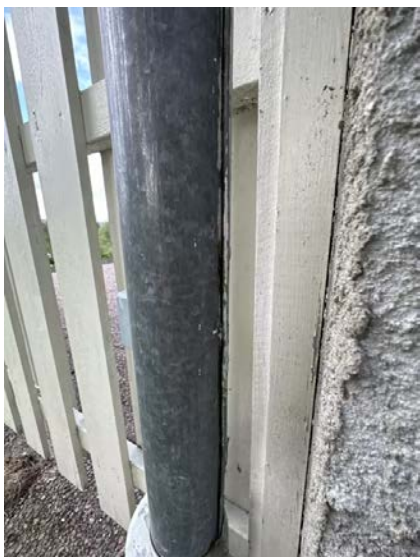
Det ble registrert buling/skade i nedløpsrør som er et symptom på frostspreng.

En utbedring bør sees i sammenheng med en fremtidig utskifting av taktekking.

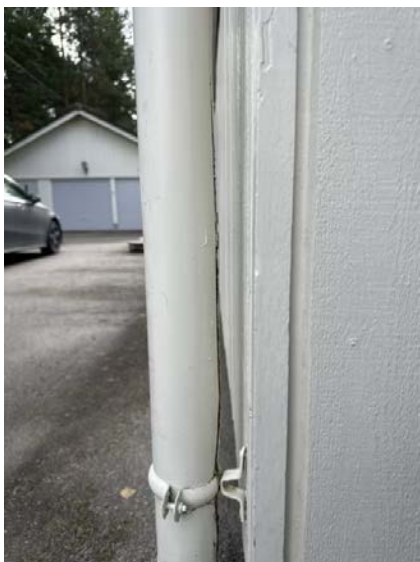
Det ble registrert buling/skade i nedløpsrør som er et symptom på frostspreng.

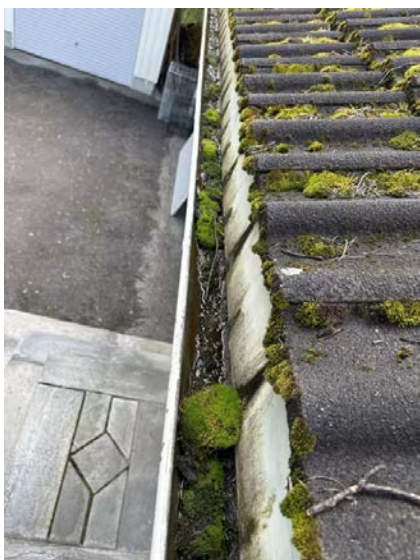
Takrenner må renses.

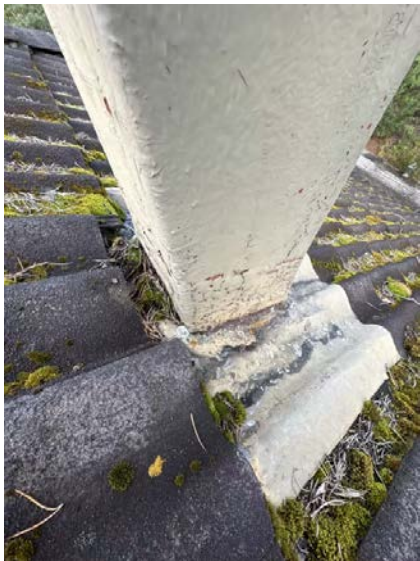
Viser rustdannelser/ oppsprekking på beslag.

Påviste skader må utbedres.

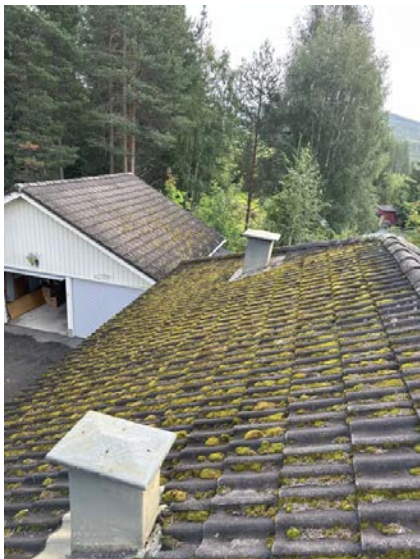
Store deler av taket er mosegrodd. Tak med behov for rengjøring.

Det registreres mosegroing på taket. Dette reduserer levetiden på tekkingen.

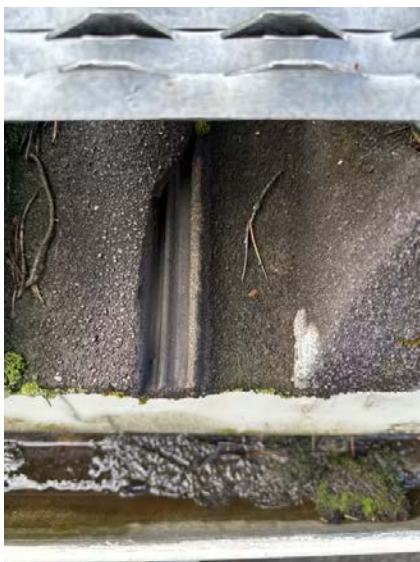
Viser knækt hjørne på takstein.

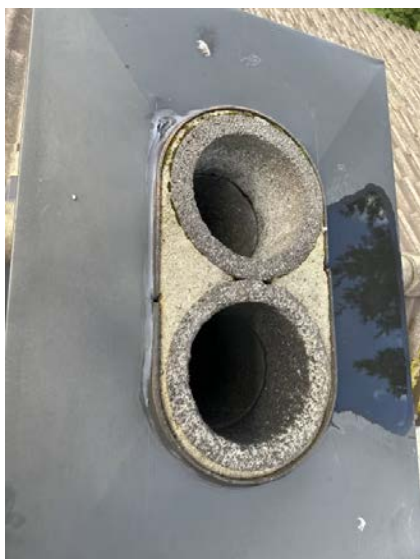
Regnskjerm mangler. Regnvann renner ned i pipeløp.

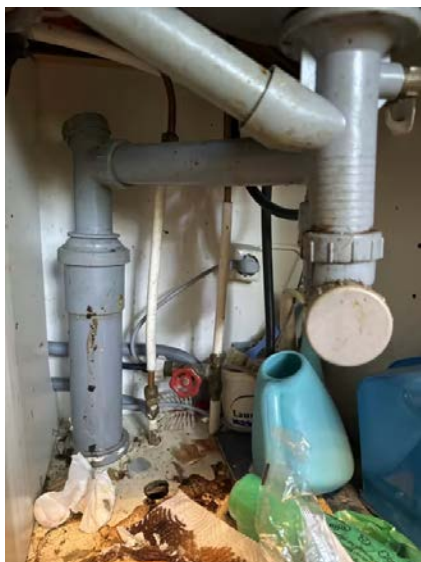
Viser fuktskader på skrog.

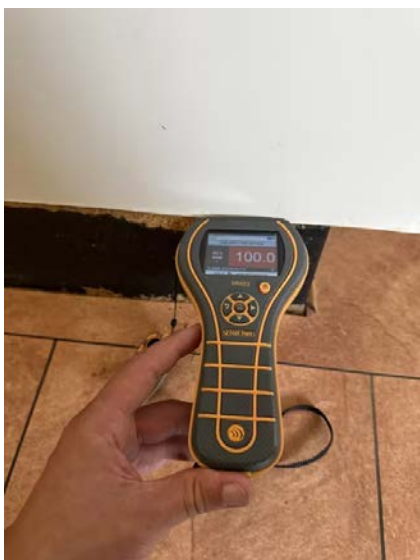
Målt forhøyde fuktverdier i sokkel. Sokkel er fast og begrenser besiktigelsen. Anbefaler videre undersøkelser.

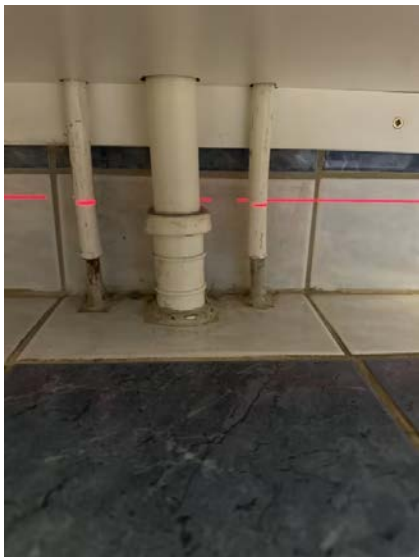
Ikke tilfredstillende oppbrett av membran/ mansjetter rundt rørgjennomføringer.

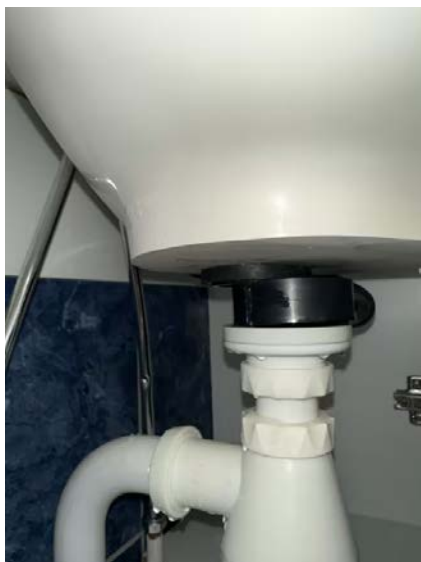
Avløpsrør er ikke festet. Lekkasje.

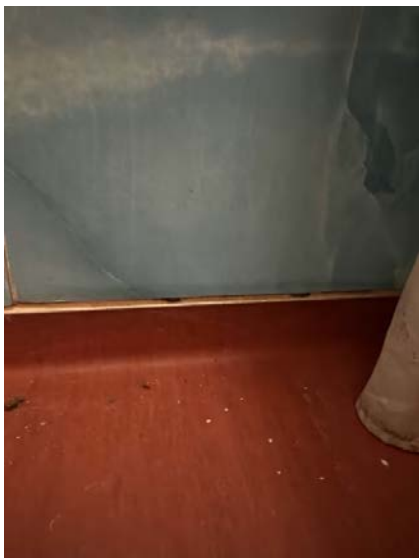
Manglende fuger i nedkant av baderomsplater gir fuktopptrekk i plater.

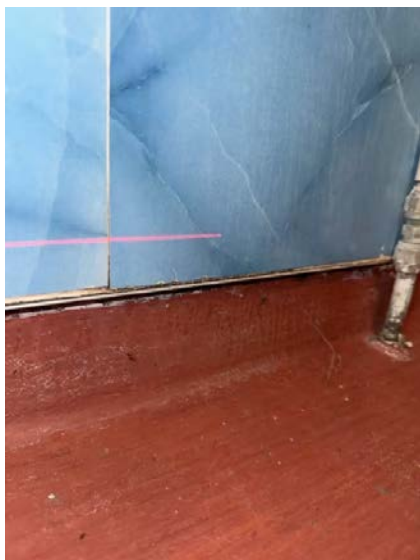
Viser fuktskadede baderomsplater, plater trekker fukt i underkant.

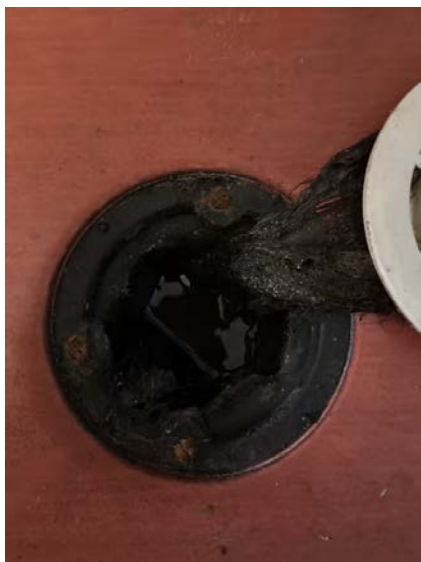
Sluk må rengjøres før det blir tett,

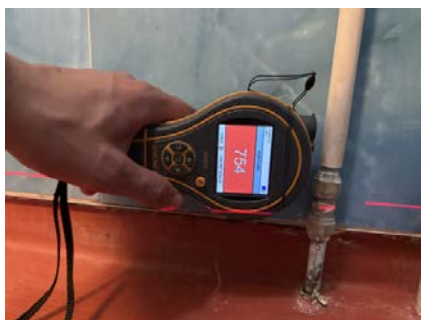
Det måles forhøyde fuktverdier på våtromsplater i dusjsone.

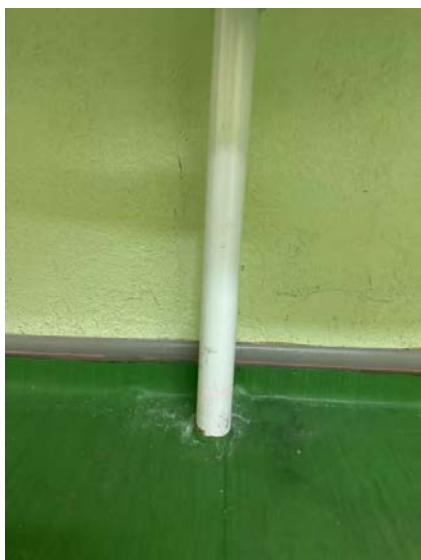
Viser manglende bruk av mansjetter/membran rundt rørgjennomføringer.
