Bråtehogda 39A, 1970 HEMNES

# Velholdt enebolig

Befaringsdato: 08.01.2025 Rapportdato: 13.01.2025 Oppdragsnr.: 21555-1063 Referansenummer: LB4268

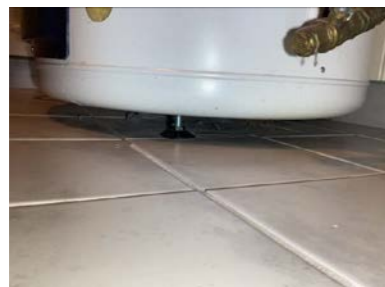
Vurdering av avvik: Det er påvist tegn på utettheter på våtrommet. Sluk er ikke tilgjengelig for inspeksjon. Sluk er plassert under varmtvannsbereider uten mulighet for rengjøring og inspeksjon.

Sluk under varmtvannsbereider.

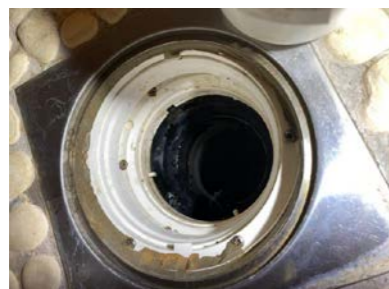
Vurdering av avvik: Det kan ikke konstateres synlig bruk av membran/tettesjikt på våtrommet. Det er ingen tegn til vannlekkasje på gulv, men membran er ikke synlig i sluk og det finnes ingen dokumentasjon på utført arbeid. Det ble påvist forhøyede verdier ved fuktsøk rundt sluk, men skade kan ikke konst

Sluk uten synlig membran.

Sluk og tettesjikt bør jevnlig undersøkes/kontrolleres ved for eksempel å gjøre fuktmålinger i bunnvill i 73mm hull tatt i forbindelse med tilstandsrapport. Skal membran konstateres må det innhentes dokumentasjon eller utføres en tetthetstest/vanntest på gulv.
