Lofotgata 7, 6510 KRISTIANSUND N

**Enebolig beliggende på høyde  
med nydelig utsikt og stor tomt!**

| Tilstandsrapport ..... | 25 |

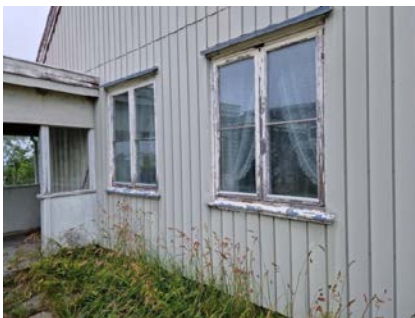
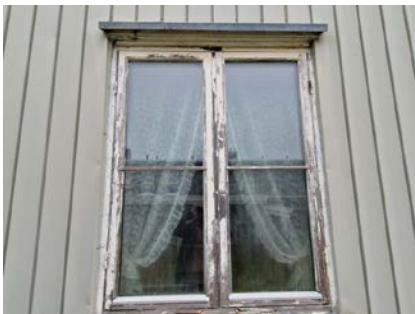
- Det er påvist et betydelig antall vinduer med punkterte eller sprukne glassruter.
- Det er påvist vinduer med fukt/råteskader.
- Det er påvist at enkelte vinduer er vanskelig å åpne/lukke.
- Det er påvist tegn på innvendig kondensering av enkelte vindusglass.
- Karmene i vinduer er slitte og det er sprekker i treverket.

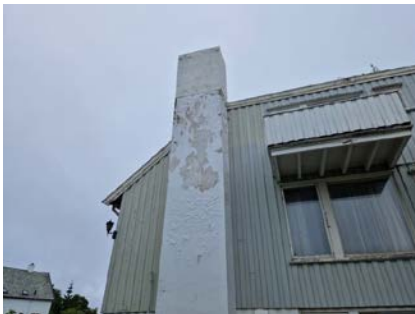
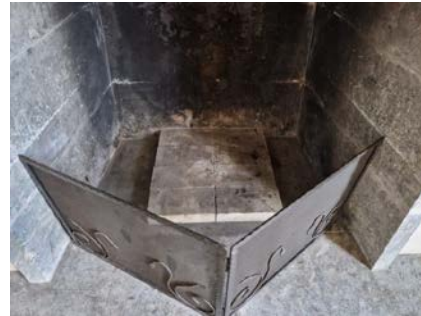
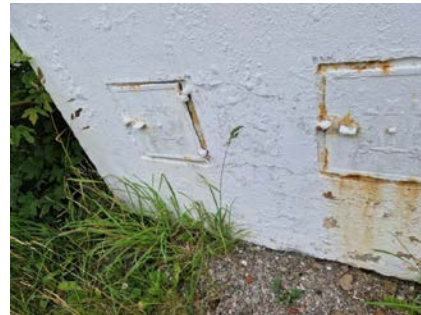
Den utvendige pipen er værslitt og har sprekker.

Boligen er utstyrt med en utvendig murt pipe med pusset overflate. Et åpent ildsted i stuen.

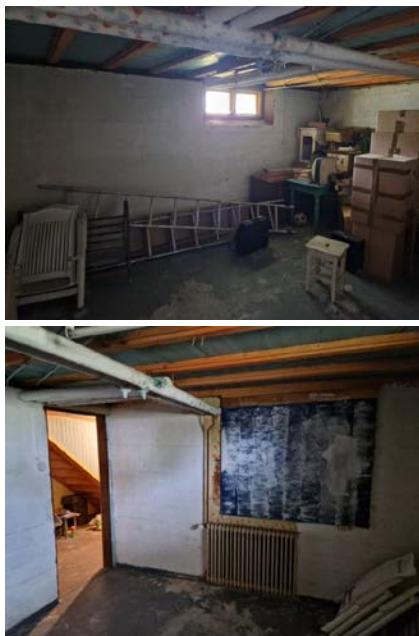
- Det er påvist indikasjoner på noe fuktgjennomtrenging inn i kjellermur.
- Det er påvist indikasjoner på noe fuktgjennomtrenging i kjellergulv.

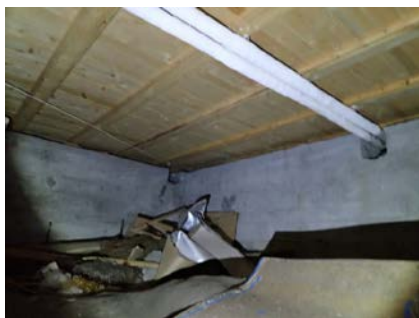
- Det er ikke tilfredsstillende ventilering av krypkjeller. Anbefaler å montere flere ventilert i krypkjeller.

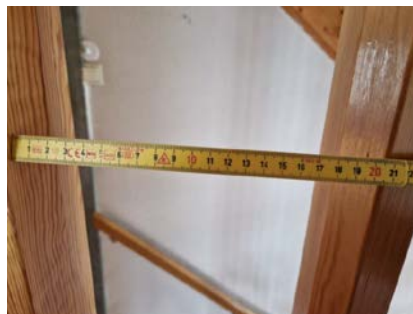
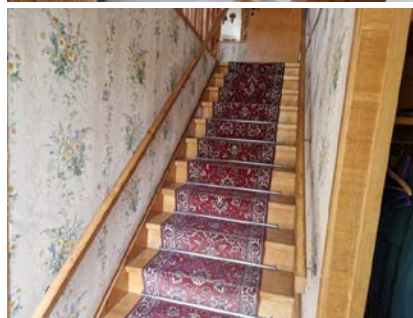
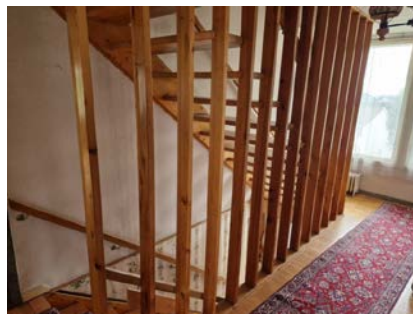
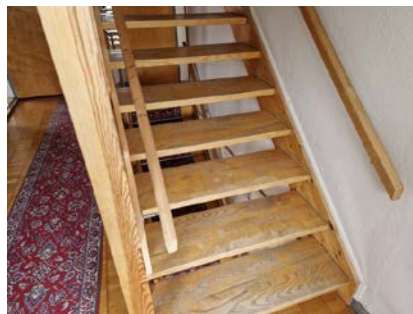
- Åpninger mellom trinn i innvendig trapp er større enn dagens forskriftskrav.
- Åpninger i rekkverk er større enn dagens forskriftskrav til rekkverk i trapper.
- Det mangler håndløper på vegg i trappeløpet.

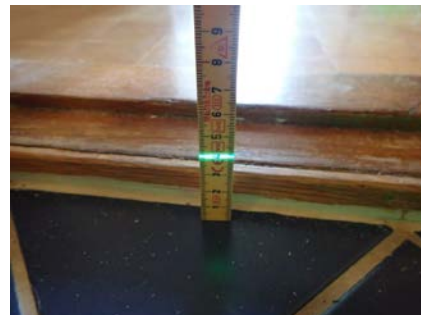
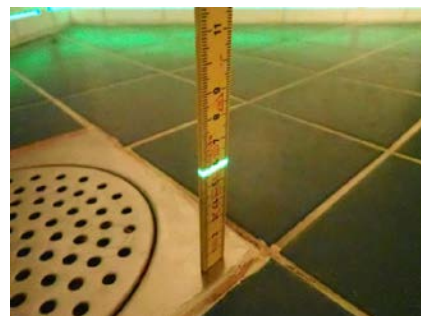
- Det er påvist at høydeforskjell fra topp slukrist til gulv/synlig topp membran ved dørterskel er mindre enn 25 mm.

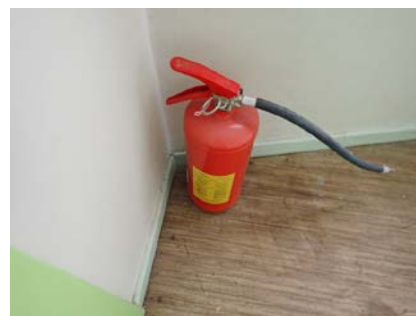
Boligen er ikke utstyrt med nødvendig slukkeutstyr og røykvarslere.

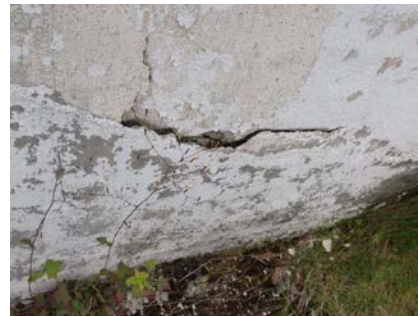
Mindre riss som må forventes utbedret med puss

- Grunnmuren har sprekke-dannelser.

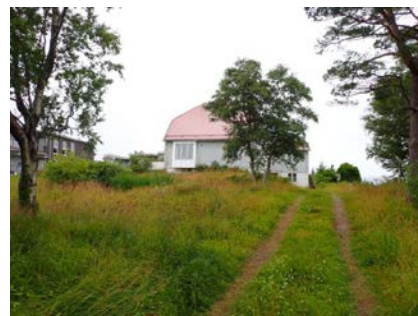
Det er avvik: Eiendommen er har et stort etterslep på vedlikehold av hage og beplantninger.
