Lofotgata 7, 6510 KRISTIANSUND N

**Enebolig beliggende på høyde  
med nydelig utsikt og stor tomt!**

| Tilstandsrapport ..... | 25 |

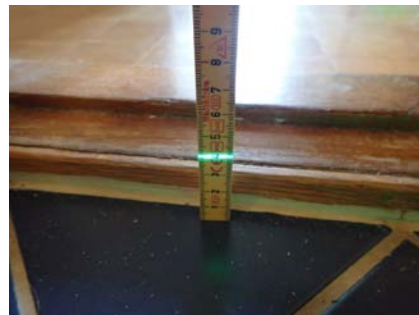
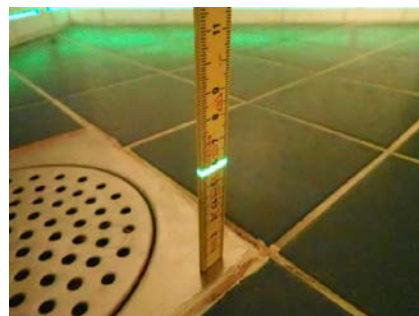
TG 2

Det er belagt flis på gulvet.

- Det er påvist at høydeforskjell fra topp slukrist til gulv/synlig topp membran ved dørterskel er mindre enn 25 mm.

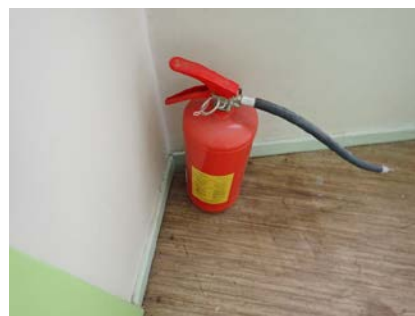
Boligen er ikke utstyrt med nødvendig slokkeutstyr og røykvarslere.

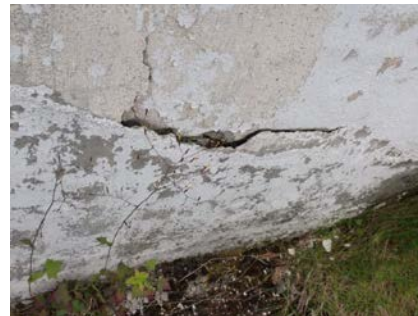
Mindre riss som må forventes utbedret med puss

TG 2

Bygningen har betonggrunnmur med ukjent type fundamentering.

- Grunnmuren har sprekke-dannelser.

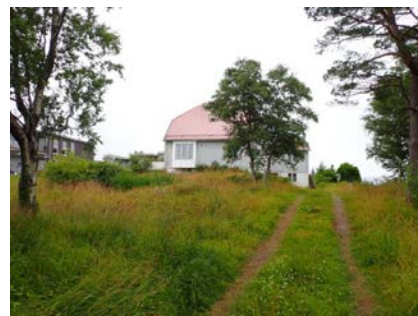
Det er avvik: Eiendommen er har et stort etterslep på vedlikehold av hage og beplantninger.

TG 2

Eiendommen har en relativt flat tomt. Tomten er opparbeidet med plen, beplantning og terrasse av stein. Parkeringsplass og innkjørsel er opparbeidet med grus.
