Lofotgata 7, 6510 KRISTIANSUND N

**Enebolig beliggende på høyde  
med nydelig utsikt og stor tomt!**

| Tilstandsrapport ..... | 25 |

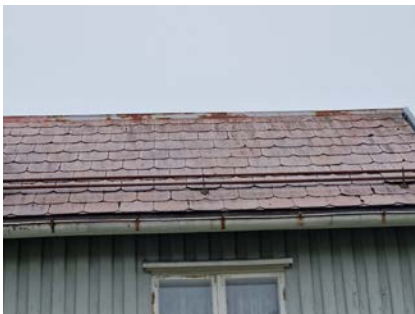
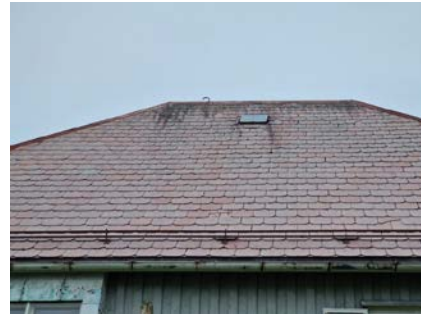
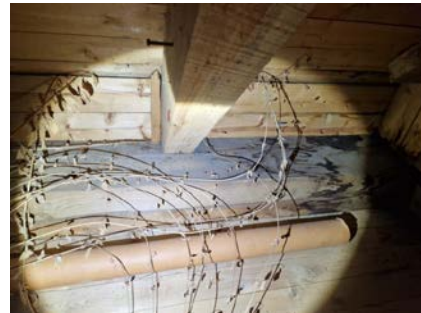
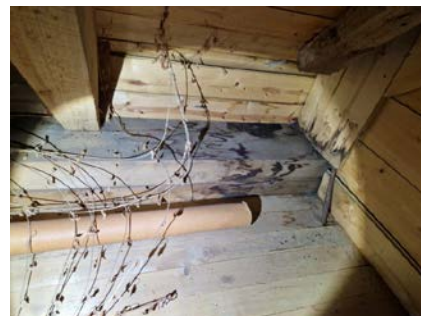
Taket er tekket med skifertakstein av eternitt og er kledd med doble vindskibord.

- Mer enn halvparten av forventet brukstid er passert på taktekkningen.
- Mer enn halvparten av forventet brukstid er passert på undertak.
- Taktekkingen har mose og slitasje på grunn av elde.

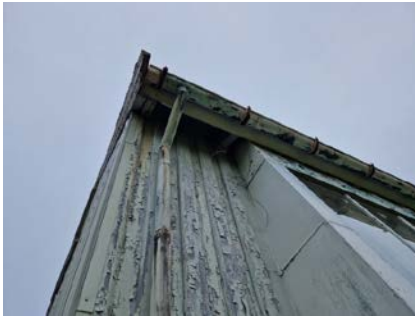
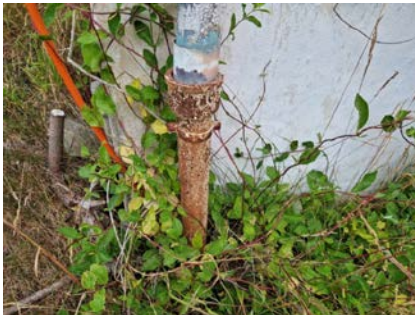
Takrenner, nedløp og beslag er utført i kobber.

- Mer enn halvparten av forventet brukstid er passert på renner/nedløp/beslag.
- Det er rust på innfestingen av takrenner/nedløp.

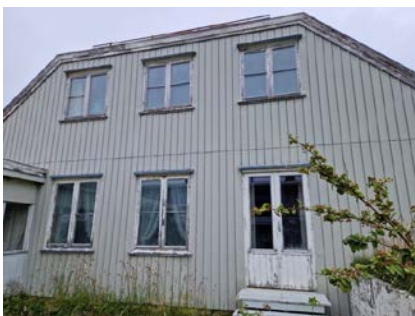
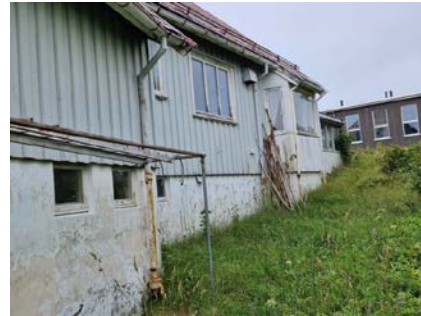
Konstruksjonen er trolig av uisolert bindingsverk fra byggeår. Kledd med stående tømmermanns-kledning.

- Det er avvik:
- Det er påvist spredte råteskader i bordkledningen.
- Det er ingen eller liten lufting i nedre kant av kledning mot grunnmur.
- Det er påvist råteskader i veggkonstruksjonen.

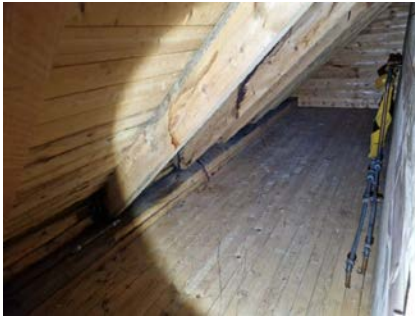
Det er påvist fuktskjolder/skader i takkonstruksjonen. Det er påvist andre avvik: I takkonstruksjonen inispisert på sideloft i 2. etasje er det synlige fuktskjolder.

Enkeltsteder begynnende råte. I det store og hele så er det god tilstand på takkonstruksjonen med enkelte avvik, som har behov for reparasjon.

- Det er påvist fuktskjolder/skader i takkonstruksjonen.
- Det er påvist andre avvik:

- Det må foretas tiltak for å lukke avviket.

Ved fornying av taktekket må det påregnes å finne konstruksjonsdeler som må fornyes grunnet råte. priskonsekvens er medtatt under "Taktekking". Anbefaler egen kontroll av loftrom.

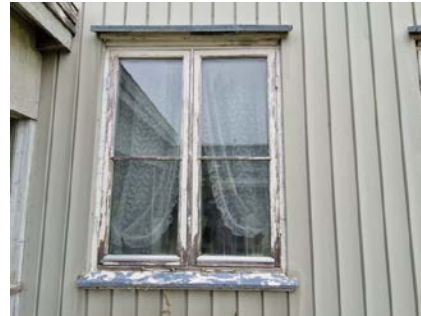
- Det er påvist et betydelig antall vinduer med punkterte eller sprukne glassruter.
- Det er påvist vinduer med fukt/råteskader.
- Det er påvist at enkelte vinduer er vanskelig å åpne/lukke.
- Det er påvist tegn på innvendig kondensering av enkelte vindusglass.
- Karmene i vinduer er slitte og det er sprekker i treverket.

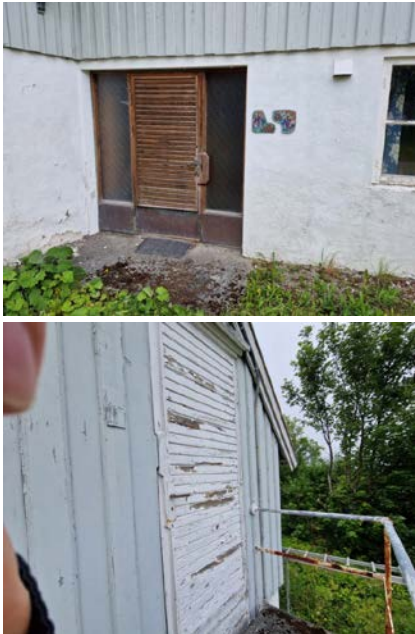
- Det er påvist dører som er vanskelig å åpne eller lukke.
  - Det er påvist dører med punkterte eller sprukne glassruter.
  - Karmene i dører er værslitte utvendig og det er sprekker i treverket.
- Dører er værslitte og har noen råde i bunn i enkelt dører

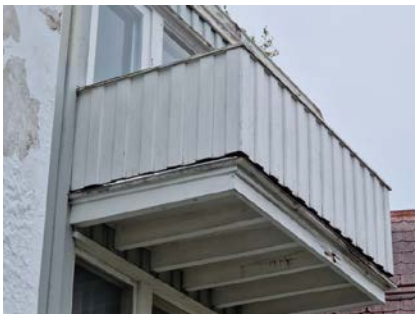
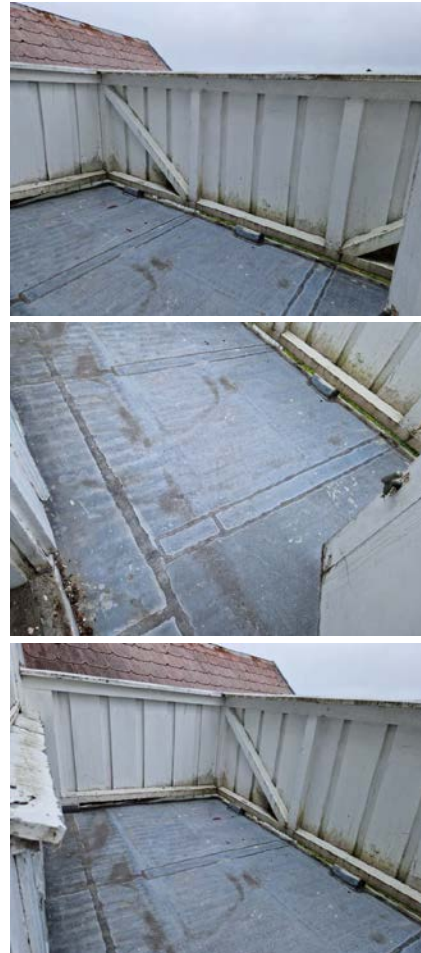
Bygget har etablert en luftbalkong fra et soverom i 2. etasje. Balkongen er oppbygd av bjelkelag av tre, dekket med plater av metall. Rekkverket er av tett stående kledning med topprekke.

- Rekkverket er for lavt i forhold til dagens krav til rekkverkshøyder.
- Det er påvist fukt/råteskader i konstruksjonen.

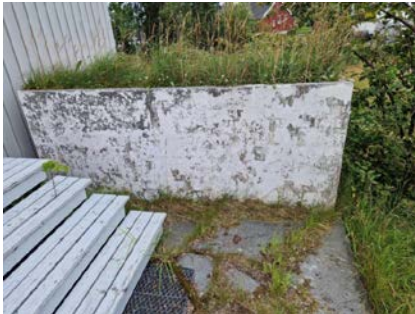
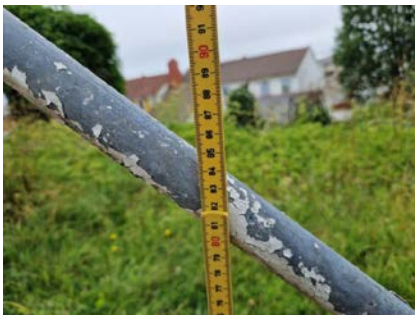
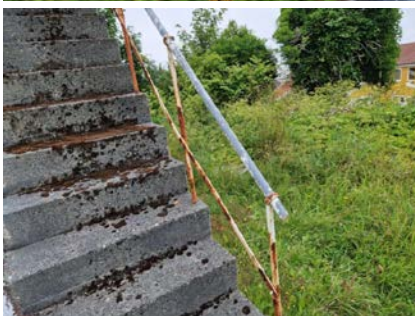
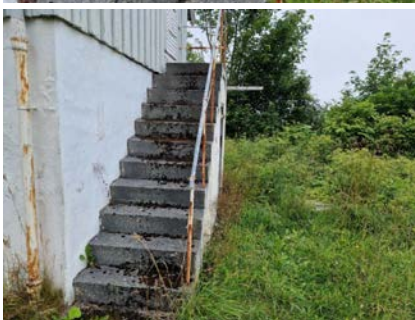
Boligen har utvendige trapper av tre og betong med rekkverk av stål.

- Rekkverkshøyder er under dagens forskriftskrav til rekkverk i trapper.
- Åpninger i rekkverk er ikke i henhold til krav i dagens forskrifter.
- Det er ikke montert rekkverk.

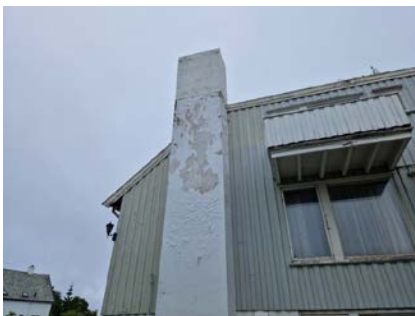
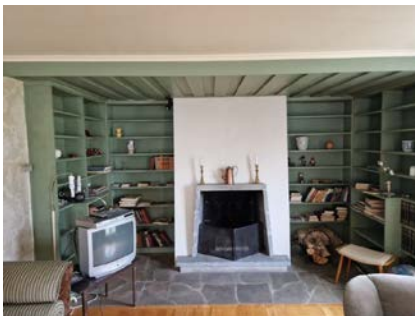
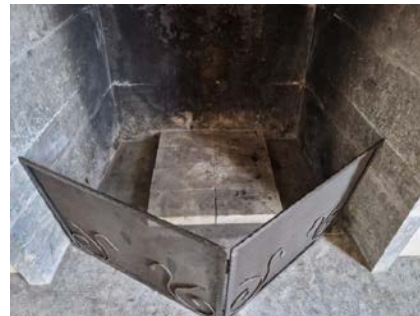
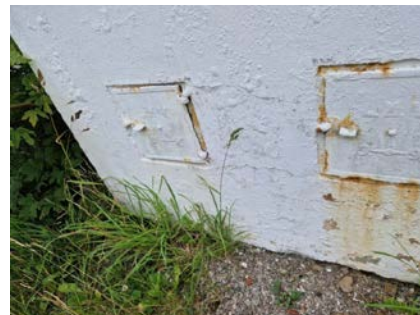
Det er avvik: Den utvendige pipen er værslitt og har sprekker.

Boligen er utstyrt med en utvendig murt pipe med pusset overflate. Et åpent ildsted i stuen.

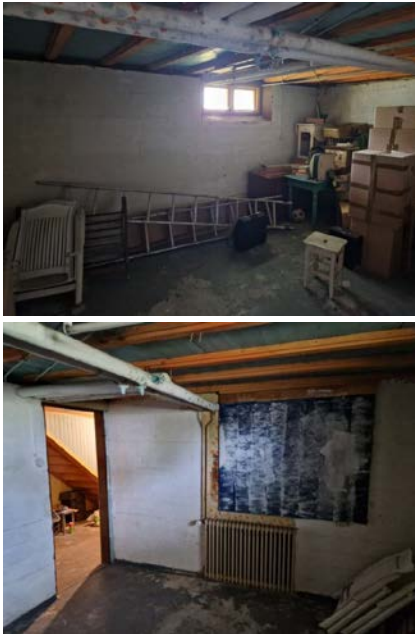
- Det er påvist indikasjoner på noe fuktgjennomtrenging inn i kjellermur.
- Det er påvist indikasjoner på noe fuktgjennomtrenging i kjellergulv.

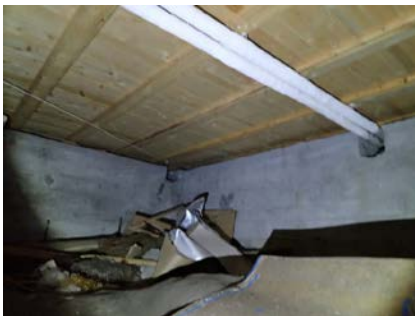
Det er etablert krypkjeller fra bodene under trebjelkelag og stubbegulv.

- Det er ikke tilfredsstillende ventilering av krypkjeller. Anbefaler å montere flere ventilert i krypkjeller.

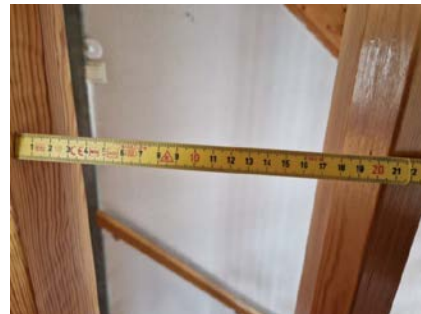
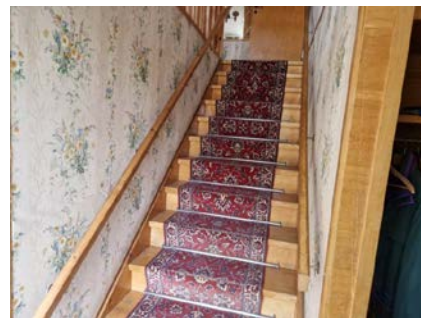
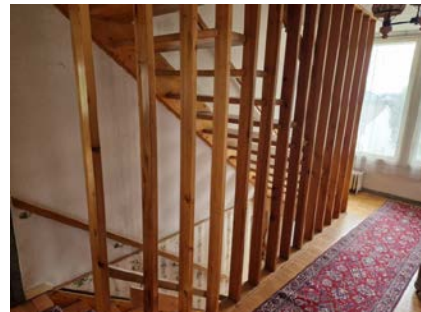
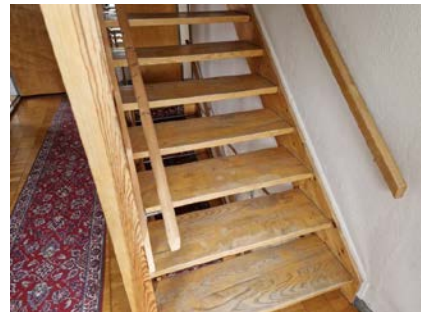
Boligen er utstyrt med lakkerte trapper med håndløpere.

- Åpninger mellom trinn i innvendig trapp er større enn dagens forskriftskrav.
- Åpninger i rekkverk er større enn dagens forskriftskrav til rekkverk i trapper.
- Det mangler håndløper på vegg i trappeløpet.

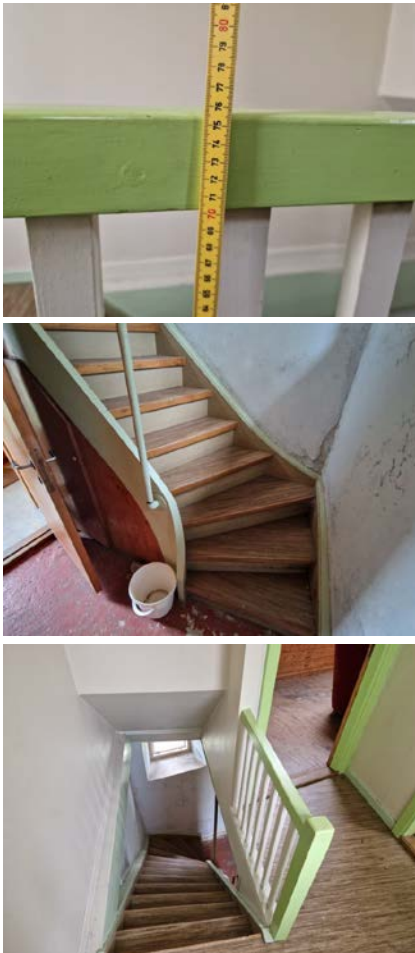
Det er etablert en malt trapp av tre.

- Rekkverkshøyder er under dagens forskrifts krav til rekkverk i trapper.
- Det er ikke montert rekkverk.
- Det mangler håndløper på vegg i trappeløpet.

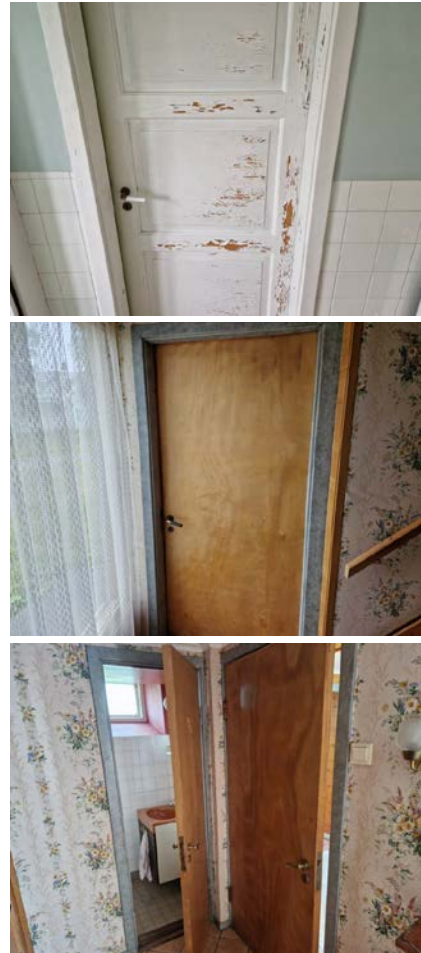
Boligen er utstyrt med malte fyllingsdører og malte glatte heltre dører.

- Enkelte av innvendige dører har en del slitasje.

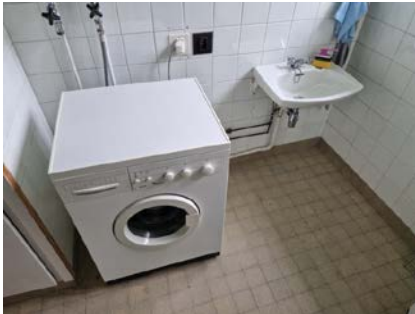
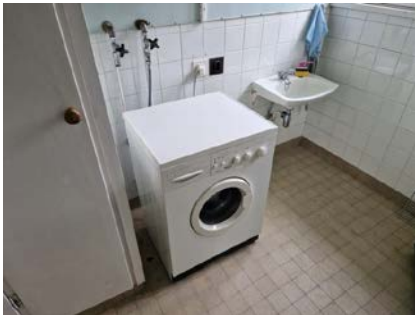
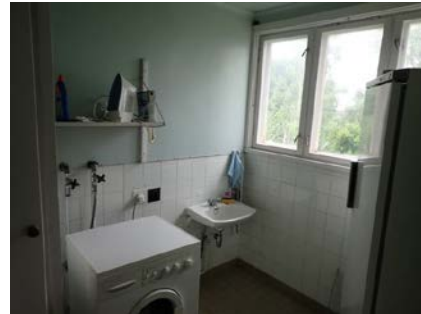
- Det er ikke membran/tettesjikt på våtrommet.
- Sluk er ikke tilgjengelig for inspeksjon.

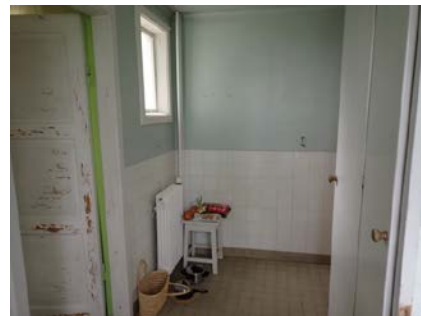
Vaskerommet har ingen ventilering.

- Rommet har ingen ventilasjon

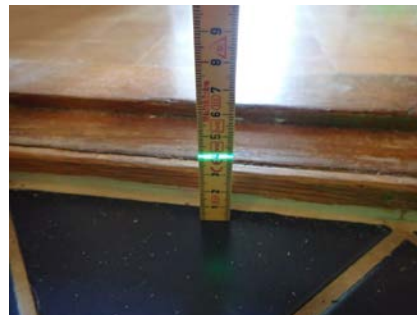
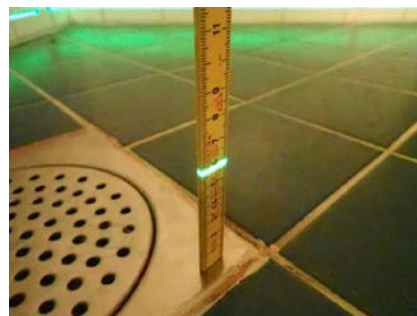
Det er belagt flis på gulvet.

- Det er påvist at høydeforskjell fra topp slukrist til gulv/synlig topp membran ved dørterskel er mindre enn 25 mm.

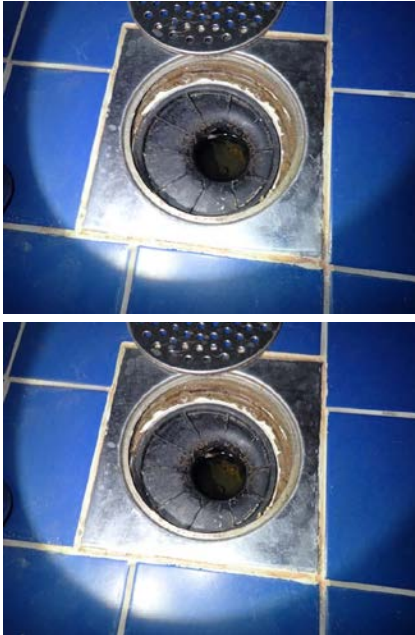
Smurt membran er synlig i plast sluk. .

- Det er rundt sluk påvist en ikke-fagmessig utførelse av membran/tettesjikt/klemring.
- Det er påvist tegn på utettheter på våtrommet.
- Mer enn halvparten av forventet brukstid er passert på slukløsningen.
- Mer enn halvparten av forventet brukstid er passert på membranløsningen.

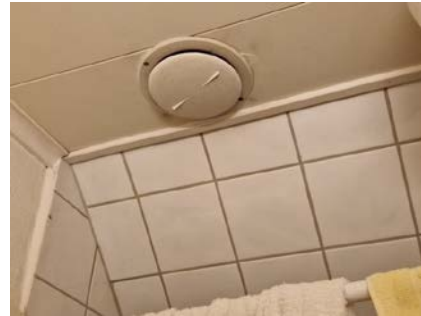
Badet er utført med naturlig ventilering.

- Rommet har kun naturlig ventilasjon.
- Våtrommet mangler tilluftsventilering, f.eks. spalte/ventil ved dør.

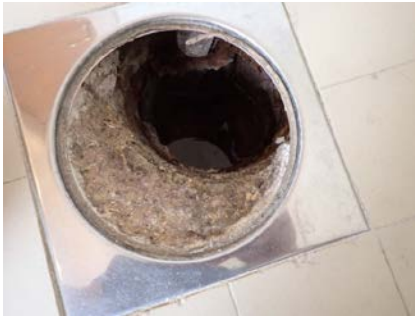
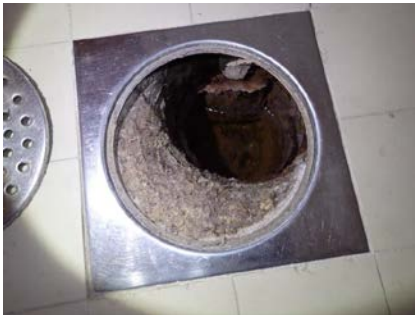
Soil sluk. Ikke noe synlig tettesjikt.

- Det er ikke membran/tettesjikt på våtrommet.
- Mer enn halvparten av forventet brukstid er passert på slukløsningen.

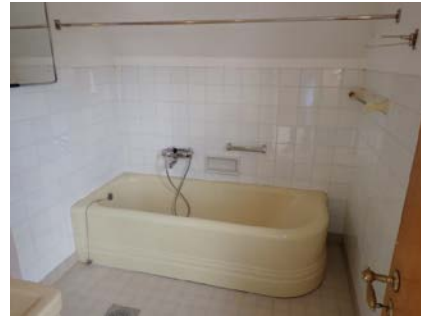
Badet har ingen ventilering.

- Rommet har ingen ventilasjon

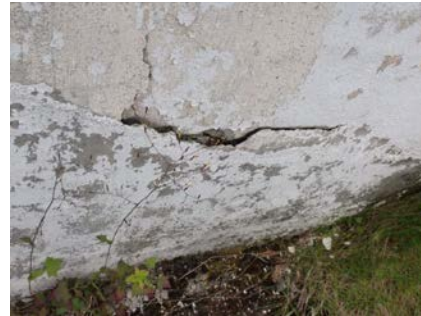
Bygningen har betonggrunnmur med ukjent type fundamentering.

- Grunnmuren har sprekke-dannelser.

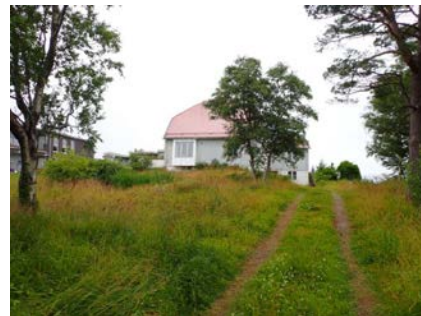
Det er avvik: Eiendommen er har et stort etterslep på vedlikehold av hage og beplantninger.

Eiendommen har en relativt flat tomt. Tomten er opparbeidet med plen, beplantning og terrasse av stein. Parkeringsplass og innkjørsel er opparbeidet med grus.
