# Sjarmerende enebolig over 2 plan. Dobbel garasje med hems.

# Tilstandsrapport

gnr. 98, bnr. 246

Rapportdato: 26.02.2025

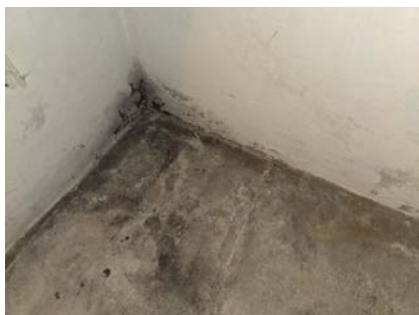
Gulvet er av betong. Veggene har betong/mur. Det er et rom med trekonstruksjon på vegger i kjeller. Hulltakning er ikke foretatt siden det allerede er avdekket avvik i kjelleren ved fuktinnsig. Vurdering av avvik: Det er påvist indikasjoner på noe fuktgjennomtrenging i kjellergulv. Det er påvist indikasjoner på noe fuktgjennomtrenging inn i kjellermur. Det er synlig fuktinnsig i kjeller pga svikt ved drenering. Innredet rom med organisk materiale er derfor en risikokonstruksjon med hensyn til fuktighet. Tiltak: Skal fuktproblematikken fjernes må det utbedres angående dreneringen rundt boligen. Innredet rom må holdes under oppsikt.

Fukttinnslag i kjeller

Skal fuktproblematikken fjernes må det utbedres angående dreneringen rundt boligen.

Innredet rom må holdes under oppsikt.
