# Sjarmerende enebolig over 2 plan. Dobbel garasje med hems.

# Tilstandsrapport

Befaringsdato: 28.01.2025

Rapportdato: 26.02.2025

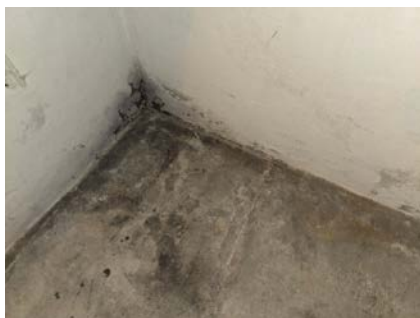
Gulvet er av betong. Veggene har betong/mur. Det er et rom med trekonstruksjon på vegger i kjeller. Hulltakning er ikke foretatt siden det allerede er avdekket avvik i kjelleren ved fuktinnsig. Vurdering av avvik: Det er påvist indikasjoner på noe fuktgjennomtrenging i kjellergulv. Det er påvist indikasjoner på noe fuktgjennomtrenging inn i kjellermur. Det er synlig fuktinnsig i kjeller pga svikt ved drenering. Innredet rom med organisk materiale er derfor en risikokonstruksjon med hensyn til fuktighet. Tiltak: Skal fuktproblematikken fjernes må det utbedres angående dreneringen rundt boligen. Innredet rom må holdes under oppsikt.

Fuktinnsig i kjeller

Skal fuktproblematikken fjernes må det utbedres angående dreneringen rundt boligen.

Innredet rom må holdes under oppsikt.
