Kjerneby 2 D, 2413 ELVERUM

**Lys og innbydende 3-roms ende-  
leilighet fra 2007 med vedovn.  
Solrik sydvestvendt balkong.  
Carport med lader. IN-ordning!**

| Tilstandsrapport ..... | 41 |

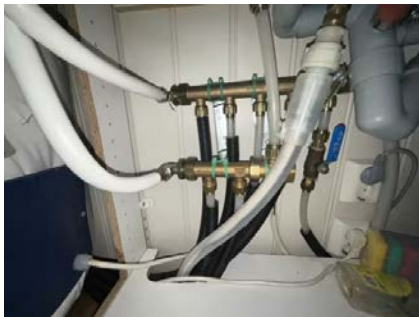
Det registreres vanddrypp fra fordeler for rør i rør system. Eier opplyser om at skade blir utbedret før salg.

Vannrør med rør i rør system fra åpen fordeler plassert under kum på kjøkken og frem til sanitærinstallasjoner på badetrom og kjøkken.

Det bør foretas tiltak på anlegget som sikrer bedre løsning på eventuelt lekkasjevann fra rør i rør system.

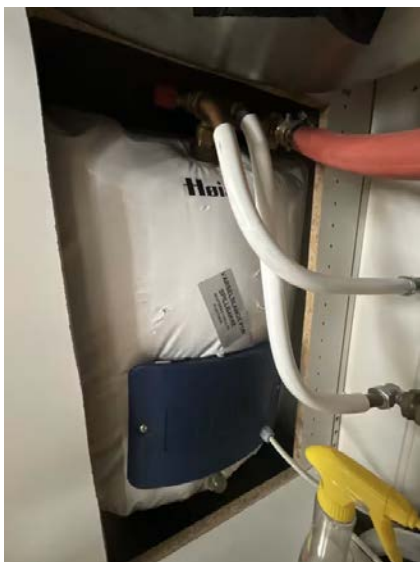
Viser bereder plassert i kjøkkenskap.

| Er det manglende lekkasjesikring av bereder? | Ja |

| Vannstoppeventil på bereder anbefales etablert. | |

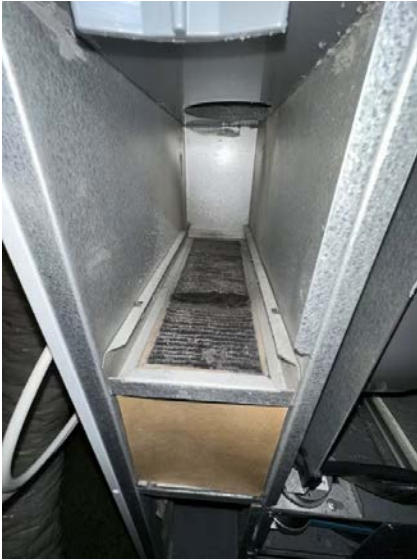
Filter er tilsmusset og bør skiftes.

Service på ventilasjonsanlegget anbefales.

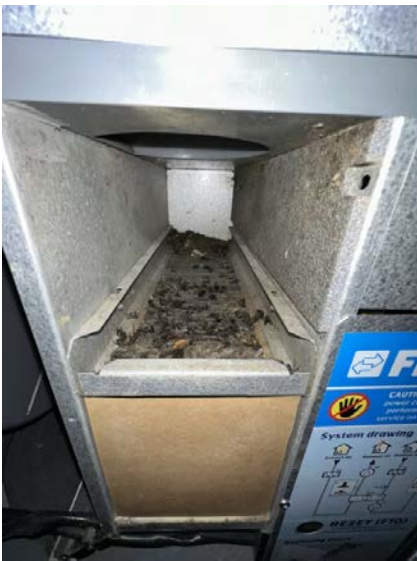
Filter bør skiftes og anlegget må rengjøres.

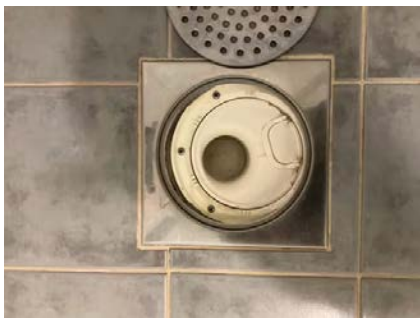
Lekkasjevann vil ikke ledes til sluk pga. manglende fall. Det er manglende fall på gulv og ingen synlige tettesjikt ved døråpning.

Viser sluk i dusjsonen.

Badet fungerer med dagens tilstand, men på grunn av påviste forhold anbefales montert et dusjkabinett for å unngå ytterligere fuktbelastning i påvente av en oppgradering.
