Kjerneby 2 D, 2413 ELVERUM

**Lys og innbydende 3-roms ende-  
leilighet fra 2007 med vedovn.  
Solrik sydvestvendt balkong.  
Carport med lader. IN-ordning!**

### Samlet vurdering

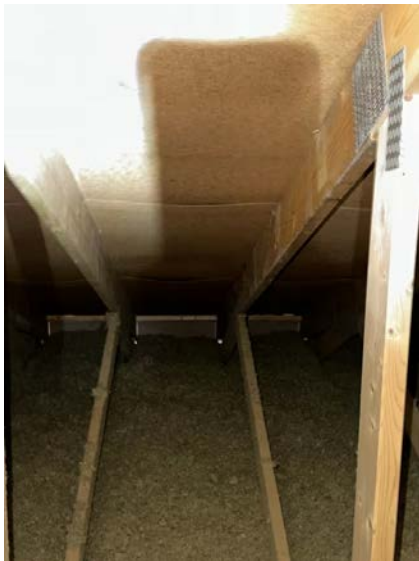
Det er begrenset/dårlig ventilering av takkonstruksjonen ved raft.

Det er påvist fuktskjolder i undertak/takkonstruksjon mot raft.

Det registreres fuktskjoldet i tak ved ventiler til ventilasjon. Det må gjennomføres ytterligere kontroll av gjennomføringer. Det måles ikke forhøyde verdier rundt ventiler på befaringen.

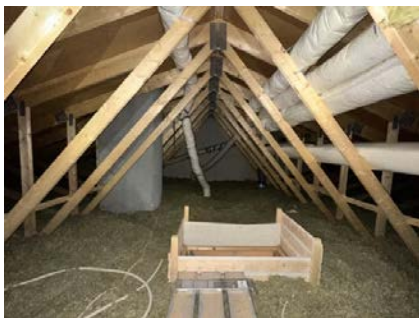
Viser loft.

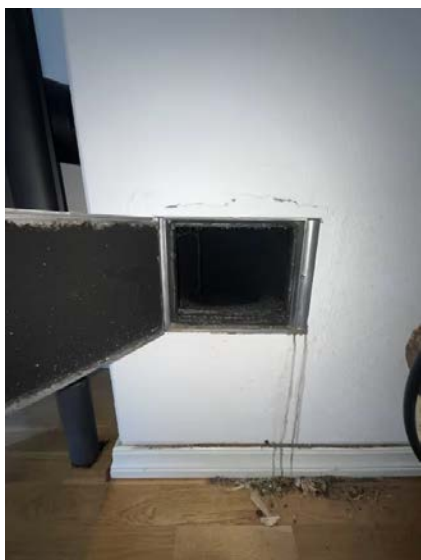
Viser sotluke innvendig.

Anbefaler ytterligere undersøkelser av sotvann under luke.

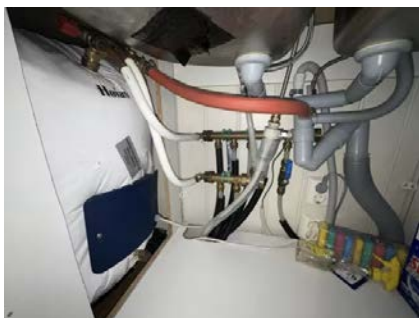
Viser vann og avløpsinnstallasjoner under kum.

Det registreres svelleskader på bunnplate under oppvaskkum.

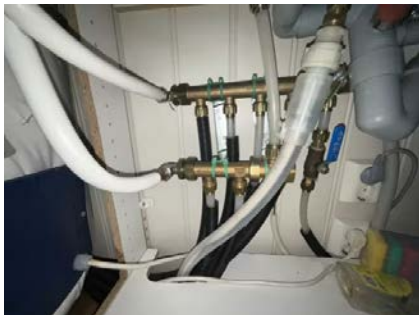
Det er ikke kontrollert avrenning til avløp eller sluk og skader vil oppstå ved lekkasjer fra rørfordeling.

Det registreres vanddrypp fra fordeler for rør i rør system. Eier opplyser om at skade blir utbedret før salg.

Vannrør med rør i rør system fra åpen fordeler plassert under kum på kjøkken og frem til sanitærinstallasjoner på badet og kjøkken.

Det bør foretas tiltak på anlegget som sikrer bedre løsning på eventuelt lekkasjevann fra rør i rør system.

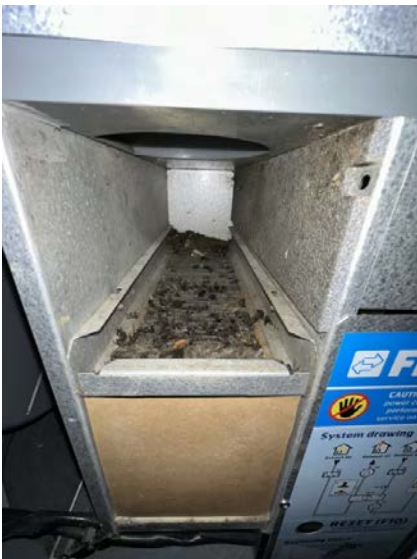
Filter bør skiftes og anlegget må rengjøres.

Service på ventilasjonsanlegget anbefales.

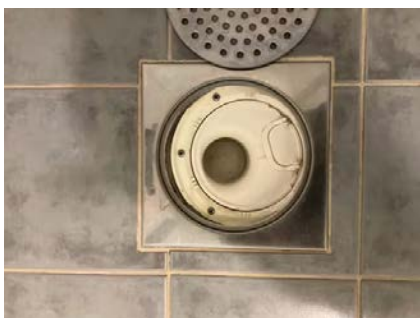
Lekkasjevann vil ikke ledes til sluk pga. manglende fall. Det er manglende fall på gulv og ingen synlige tettesjikt ved døråpning.

Viser sluk i dusjsonen.

Badet fungerer med dagens tilstand, men på grunn av påviste forhold anbefales montert et dusjkabinett for å unngå ytterligere fuktbelastning i påvente av en oppgradering.

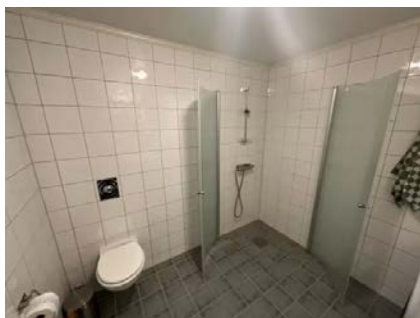
Det er ikke etablert noen synlig drepsåpning for synliggjøring av eventuell lekkasje fra innebygget sistene, og det er ikke framlagt noen dokumentasjon på annen godkjent løsning.

Innfellbare dusjdører, veggmontert termostadbatteri og dusjgarnityr. Veggmontert toalett med innebygget sisterne.

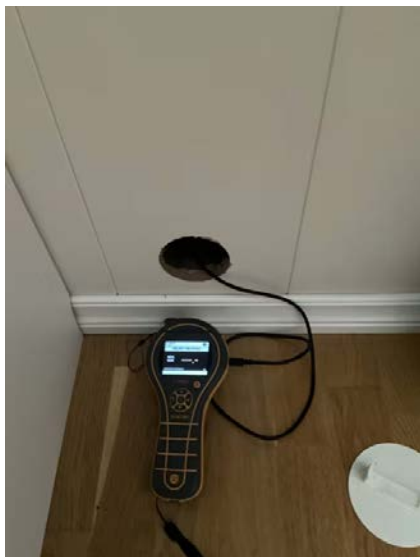
Det er foretatt hulltaking med 73 mm hullbør fra tilstøtende rom (soverom).

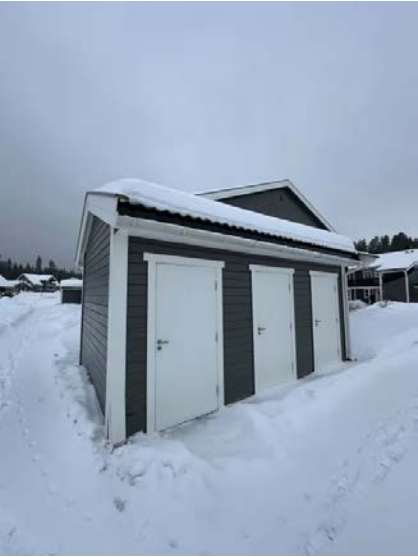
Frittstående bod med støpt gulv. Oppført i bindingsverk, uisolert. Del med gipsplater. Utført med fabrikkerte takstoler. Undertak med trefiberplater. Lys og strøm. Yttervegg kledd med liggende panel. Saltakkkonstruksjon. Takflatene er dekket med betongtakstein. Lakkerte ståltakrenner og nedløp. Malt ytterdør. Mindre skade på ytterdør og hjørne ved yttervegg.

Viser uthus med boder.
