Kjerneby 2 D, 2413 ELVERUM

**Lys og innbydende 3-roms ende-
leilighet fra 2007 med vedovn.
Solrik sydvestvendt balkong.
Carport med lader.**

Om eiendommen

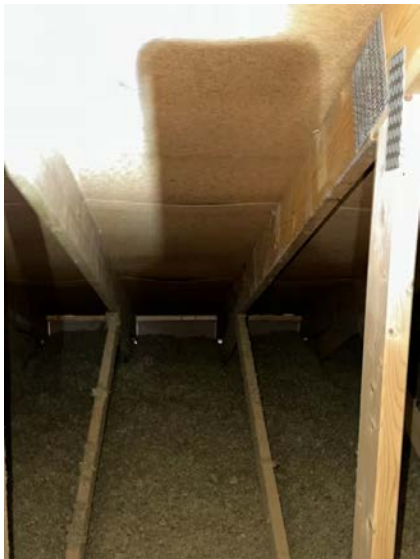
6.3 Loft (konstruksjonsoppbygging)

Det er påvist fuktskjolder i undertak/takkonstruksjon mot raft.

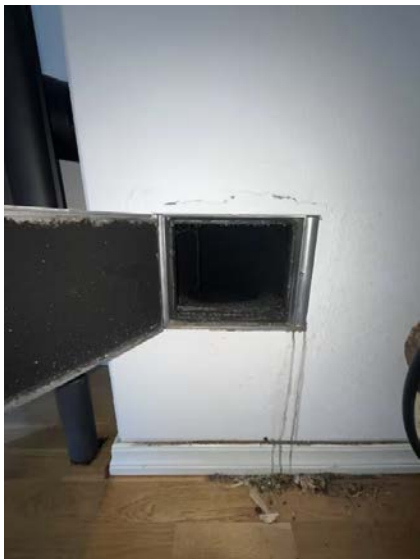
Viser sotluke innvendig.

Det anbefales å montere ildfast plate under sotluke.

Anbefaler ytterligere undersøkelser av sotvann under luke.
