Tovhaugen 34, 7372 GLÅMOS

**Romslig hytte med attraktiv  
beliggenhet på Bukkvollan.  
Innholdsrik med bl.a. 4 soverom.  
Innlagt strøm og vann. Helårsvei.**

# Tilstandsrapport

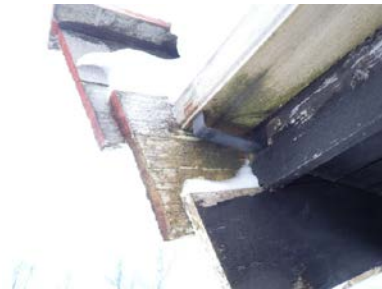
Tegn på utettheter / mosegroing.

- Med bakgrunn i påvist slitasje og tegn på utettheter er det behov for ekstra vedlikehold og eventuelt noe utskiftinger av renner, forkantbord og vindskier.
- Det må undersøkes nærmere om vann ledes tilfredsstillende ned i takrenner. Om ikke må det utføres tiltak som sikrer at vann renner tilfredsstillende ned fra taket.
- Det anbefales å etablere takrenner og nedløp der hvor det mangler. Manglende takrenner kan over tid føre til unødvendig slitasje eller skader ved takfot/yttervegg. Det samme gjelder utette renner.

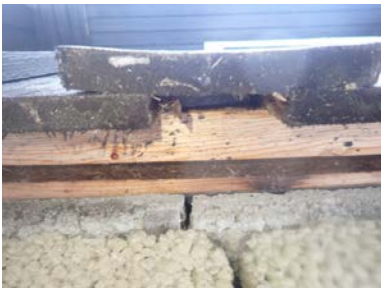
Tetting med museklosser bak kledningsbord på tilbygg.

-Sprukke kledningsbord bør skiftes eller utbedres lokalt. Omfanget av nødvendige utskiftinger er ikke vurdert, men er relativt godt synlig.

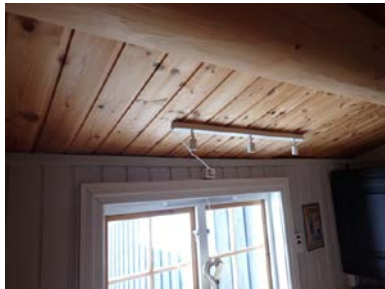
Tydelige skjevheter mellom tak og taklist som er innfestet i vegg.

-Nærmere undersøkelser anbefales med tanke på istapper. Istapper kan antyde at det går fukt ut i konstruksjonen, og kan medføre skader over tid.  
-Eventuelle opprettinger ses i sammenheng med oppretting av fundamenter under boligen.

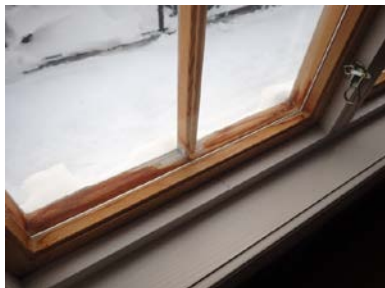
Innvendig kondensmerker.

-Jevnlig vedlikehold av vinduer er påregnelig som følge av alder og slitasje. Dette for å forlenge levetiden og unngå skader.  
-Sørg for å holde ventiler åpne for best mulig uttørkingsvilkår.

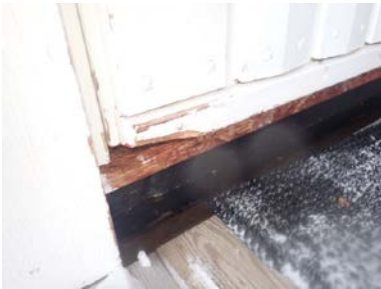
Avsprukket trevirke i ytterdør.

-Skade i nedre del av dør må utbedres for å lukke avviket.

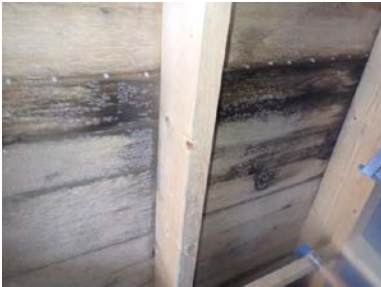
Påvist lekkasjer og påbegynte råteskader i taktro.

Det er risiko for ytterligere skadeutvikling om tiltak ikke foretas: Nærmere undersøkelser må foretas når det er snøfritt for å påvise fullt omfang. Tiltak må deretter foretas på tak og i grunnen.

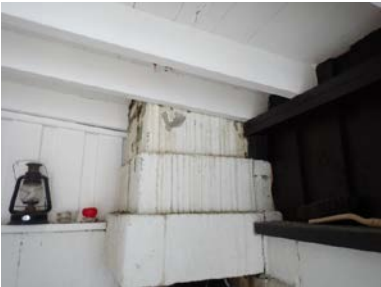
Rennemerker fra pipegjennomføring, samt sprekker i pipemur.

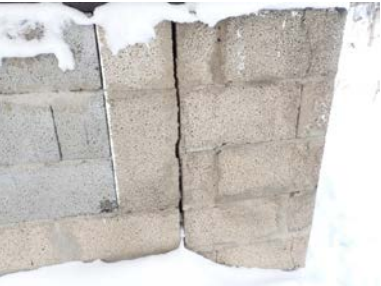
Store sprekker i lettklinkerblokker.

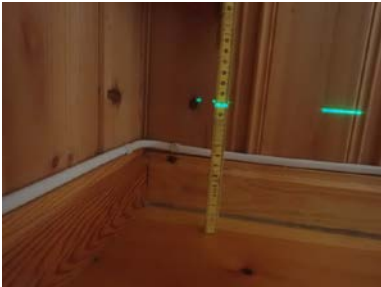
Målt høydeforskjell på over 30 mm gjennom hele rommet. Tilstandsgrad 3 gis med bakgrunn i standardens krav til godkjente måleavvik. -Det er store og merkbare skjevheter, samt buling på gulv gjennom bygningen. Måling i stue viser et avvik på ca. 90 mm. Ut fra tidligere takst kan det ha vært ytterligere sig i boligen, da det står at det var målt opp mot 70 mm avvik i stue. -Kommentar fra egenerklæring utfylt av eier: "Det er gjort midlertidige tiltak ved bruk av to jekker under hytta for mindre justering av skjevheter. Det er ikke utført varige eller fagmessige tiltak utover dette, og jekkene står fortsatt under hytta.". Konsekvens/tiltak: For å få tilstandsgrad 0 eller 1 må høydeforskjeller rettes opp. Ytterligere undersøkelser må foretas for å få kartlagt omfanget for utbedring. -Store skjevheter som dette øker

Referansenivå laser = 40 mm. Viser avvik på ca. 90 mm i stue.

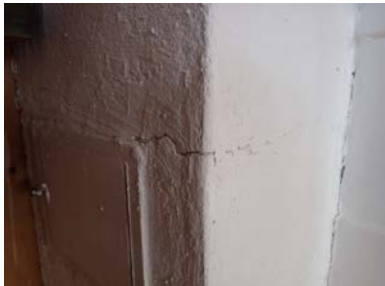
-3 fuger i pipa har tegn på gjennomgående riss/sprekker. Det er noe oppsprekking mellom murte deler i overgang mellom peis og pipe. Sprekker kan komme av bevegelser i fundamentet. -Det er ingen ubrennbar plate på gulv under sotluke. Konsekvens/tiltak: -Det bør økes avstand til brennbart materiale ved sotluke. Eventuelt kan det legges sotlukestein inn i pipa. Årsaken til kravet er fare for spredning av brann via stråling fra sotluka. I en eventuell brannsituasjon kan temperaturen i skorsteinen bli over 1000 grader. Avstandskravet er minimum 30 cm i alle retninger, men forminskes til 5 cm ved etablering av sotlukestein. -Oppsprekking i pipe må undersøkes nærmere og eventuelt utbedres. -Ubrennbar plate på gulv under sotluke må etableres for å lukke avviket. Denne skal strekke 30 cm i horisontal avstand ut foran sotluka (målt fra luke). Formålet med platen er glør fra aske ved tømning av sot. I dag er det krav om at plate skal være etablert under sotluker/feieluker.

Sprekker i pipe.

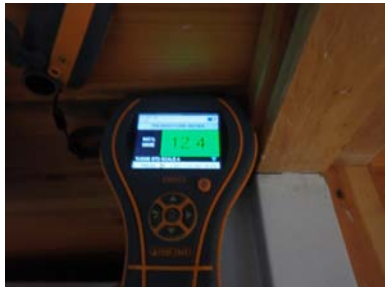
-Det er registrert et fuktmerke på gulv i kjøkken, mot det ene soverommet. Måling i overflaten viser ca. 12,5 vektprosent i treverket, og kan gi indikasjon på at det foreligger mer fukt lenger inn i trevirket, siden det er påvist noe høyere utslag enn i området rundt. Målinger under 15 vektprosent blir ansett som akseptabelt, men det vites ikke hvordan det ser ut i kryprommet.

Fuktmåling i kjøkken.

-Nærmere undersøkelser må foretas med tanke på mistanke om fukskader i gulv.

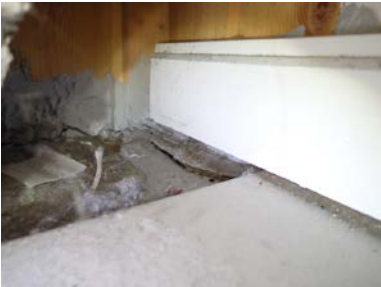
-Det er påvist skader/mangelfull utførelse i membranlaget, samt manglende fall til sluk, og dermed valgt å gi en samlet TG 3 for rommet. Våtrommet må oppgraderes for å tåle normal bruk etter dagens krav. -Gulvet har ikke fall til sluk. Det er målt indikasjon på noe motfall på opp mot 5 mm fra sluket ut mot bereder og servant. -Gulvet har noe synlig membran, men denne er ikke ført tilstrekkelig over ferdig gulv ved synlig kontroll ved rørføringer. I tillegg ble det registrert delvis sprukket membran i overgang mellom gulv og vegg der hvor det er synlig at gulvet har seget ned. Det er også sprekker i membran på synlig betonggulv mot vindfanget. -Membranen i sluk vurderes lagt oppå klemringen. Usikker løsning av membran ved klemring gir økt risiko for at vann kan trenge ned mellom membranen og sluket. -Det vurderes at sluket kan være fra byggeår. I tidligere egenerklæring står det heller ingenting om

Skader i membran, samt noe variabel utførelse av tettesjikt opp på vegg.

-En må forvente generell oppgradering av våtrommets tettesjikt/membran for at våtrommet skal tåle en normal bruk etter dagens krav (tett våtsone). En samlet TG 3 for rommet er satt med bakgrunn i skader, manglende fall til sluk og manglende tetthet i våtsonen på rommet. Konsekvens/tiltak: Våtrommet må totalrenoveres. Alle forhold med tettesjikt, våtsone, sluk m.m. må dokumenteres. Manglende oppgradering av våtrommet medfører høy risiko for at konstruksjonene ikke vil tåle vanlig bruk av vann eller lekkasjer. Selv om det er dusjkabinett, er det fortsatt en betydelig risiko for at våtrommets konstruksjoner ikke tåler lekkasjer. Dette kan føre til fuktskader på tilstøtende konstruksjoner. -Eldre sluk av plast er ofte utsatt for lekkasjer og særlig i overganger. Eventuelle lekkasjer kan medføre fuktskader på tiliggende konstruksjoner. -Et bad med manglende fall til sluk blir mindre funksjonelt og sikkert for brukeren. Dette kan medføre stående vann på gulvet, vann som ikke ledes effektivt til sluket, økt risiko for at vann renner ut av rommet og redusert sklisikkerhet på gulvet. Skader i membran vil også føre til at vann kan renne inn i tilstøtende konstruksjoner. -Sjablongmessig estimat er satt for renovering av et våtrom iht. dagens forskriftskrav og av denne størrelsen fra bunnen av. Avvik kan forekomme ved innhenting av pristilbud. Valg av overflater vil kunne påvirke kostnaden. -Frem til en oppgradering må det fremdeles brukes

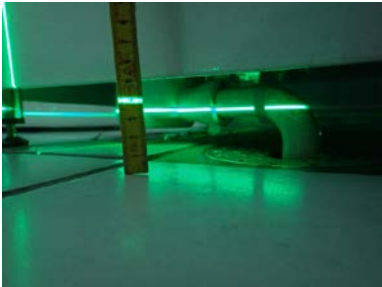
Referansenivå laser = 40 mm. flatt gulv, uten fall mot sluk.

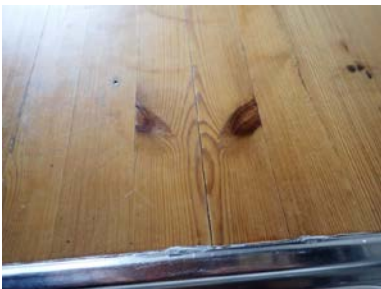
Det er påvist skader på overflater/kjøkkeninnredning utover normal slitasjegrad. Det er påvist andre avvik:. -Benkeplaten har flere hakk og bruksmerker. I tillegg er det noe oppsprekking i trevirket i benkeplaten ved vask, som kommer av vannsøl. -Det er registrert et fuktmerke på gulv i kjøkken, mot det ene soverommet. Måling i overflaten viser ca. 12,5 vektprosent i treverket, og kan gi indikasjon på at det foreligger mer fukt lenger inn i trevirket, siden det er påvist noe høyere utslag enn i området rundt. Målinger under 15 vektprosent blir ansett som akseptabelt, men det vites ikke hvordan det ser ut i kryprommet.

Sprekker i benkeplate.

- Oppussing/vedlikehold av benkeplate må påregnes for å lukke avvik og for å hindre større skader rundt vasken. Eventuelt bør utskifting vurderes.
- Nærmere undersøkelser må foretas med tanke på mistanke om fuktskader i gulv.
- Avløpsløsning i kjøkkenbenk må utføres på fagmessig vis.

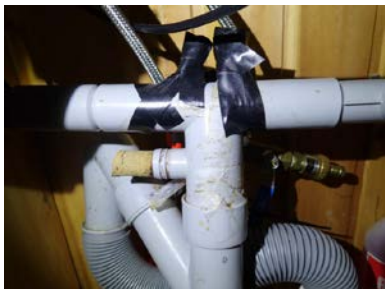
Ufagmessig avløpsløsning.

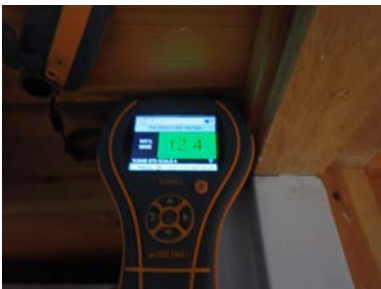
Målt noe høyere utslag ved fuktmerke, enn i området rundt.

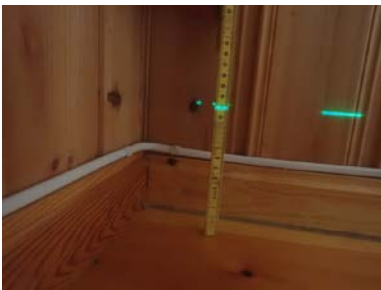
Målt skjevhet på ca. 90 mm i stue.

-Det må foretas tiltak i grunnen, samt utbedring av grunnmur. Nærmere undersøkelser må foretas under bygningen.  
-Store skjevheter som påvist på gulv innvendig øker risikoen for skjulte skader og følgeskader på bygningen. Det må påregnes tiltak som frostisolering i grunnen og oppretting av fundamenter, samt utbedring av sprukkede grunnmursblokker. Sjablongmessig estimat må ikke forveksles med et faktisk pristilbud fra en håndverker.

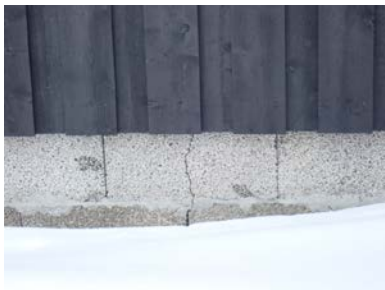
Grunnmur og fundamenter  
Grunnmuren har sprekkdannelser. Det er påvist andre avvik:. -Grunnmur har stedvis sprekkdannelser. -Innvendig gulv har store skjevheter. -Sprekker og skjevheter kan komme av bevegelser i grunnen. Manglende frostisolering kan være en av årsakene til bevegelsene, men det er også opplyst i tidligere takst om nærliggende myrområder. Konsekvens/tiltak: Påviste skader må utbedres. -Det må foretas tiltak i grunnen, samt utbedring av grunnmur. Nærmere undersøkelser må foretas under bygningen. -Store skjevheter som påvist på gulv innvendig øker risikoen for skjulte skader og følgeskader på bygningen. Det må påregnes tiltak som frostisolering i grunnen og oppretting av fundamenter, samt utbedring av sprukkede grunnmursblokker. Sjablongmessig estimat må ikke forveksles med et faktisk pristilbud fra en håndverker.

Sprekk i grunnmur.
