Spannavegen 667, 5546 RØYKSUND

**Stor, innholdsrik enebolig over tre  
plan med fantastisk sjøutsikt |  
Solrik terrasse med hagestue |  
Dobbel garasje |**

**Salgsobjekt:** Enebolig  
**Eierform:** Eiet  
**Byggeår:** 1979  
**BRA-i/BRA Total** 227/298 kvm  
**Tomtstr.:** 1253.8 m<sup>2</sup>  
**Soverom:** 4  
**Gnr./bnr.** Gnr. 118, bnr. 69  
**Oppdragsnr.:** 1509250195

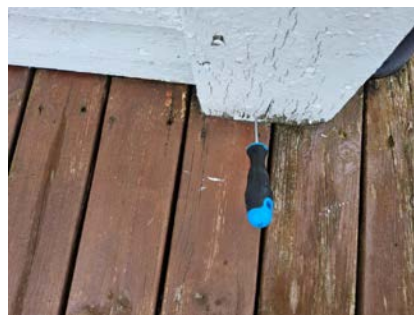
**Vurdering av avvik:**  
• Det er ingen eller liten lufting i nedre kant av kledning mot grunnmur.  
• Det er påvist spredte råteskader i bordkledningen.  
• Bordkledning går stedvis nesten helt ned i terreng.  
• Det er ingen musesperre i nedre kant av konstruksjon.  
• Det er værslitt/oppsprukket trevirke/trepaneler.

Det er påvist spredte råteskader i bordkledningen.

**Konsekvens/tiltak**  
• Råteskadet trekledning må skiftes ut.  
• Lokal utbedring må utføres.  
• Musesperre må etableres.  
• Lokal utbedring bør foretas for å øke avstanden mellom terreng og bordkledning.

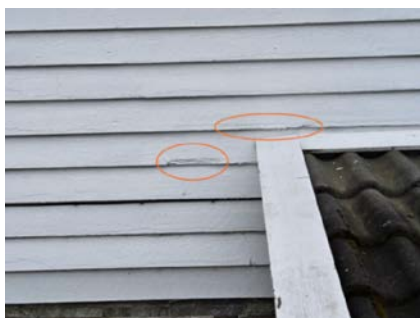
Bordkledning går stedvis helt ned i terreng. Det er ingen eller liten lufting i nedre kant av kledning.

Det er påvist spredte råteskader i bordkledningen.

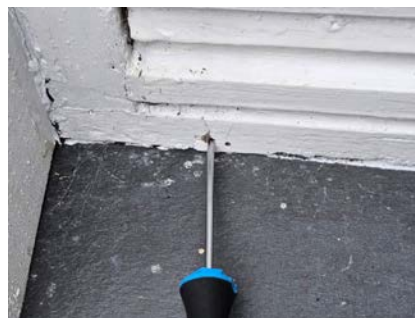
- Det er påvist avvik rundt innsettsdetaljer.
- Det er påvist vinduer med fukt/råteskader.
- Karmene i vinduer er slitte og det er sprekker i trevirket.

Det er påvist vinduer med fukt/råteskader.

- Det må påregnes noe vedlikehold og at enkelte vinduer må skiftes ut.

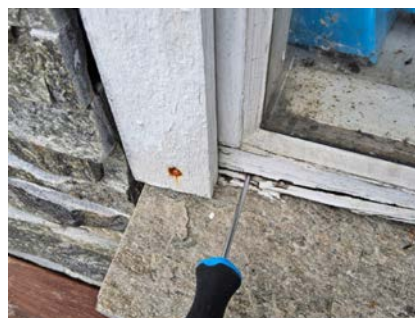
Karmene i vinduer er slitte og det er sprekker i trevirket.

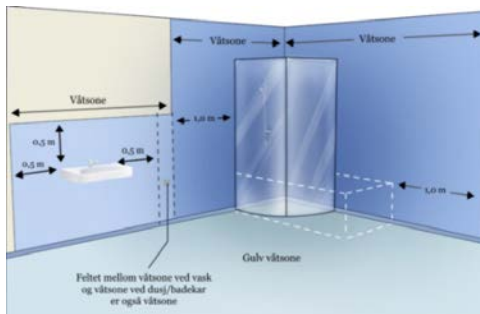
- Det er vindu/dør med ikke fuktbestandige materialer i våtsonen (ved vask, dusj, badekar, osv.), løsningen eller byggematerialet er uegnet.

Det er vindu/dør med ikke fuktbestandige materialer i våtsonen (ved vask, dusj, badekar, osv.), løsningen eller byggematerialet er uegnet.

- Uegnede materialer må fuktbeskyttes/utskiftes.
