Daskerudvegen 64, 2166 OPPAKER

**Stilfull og lys hytte med åpen  
planløsning, store vindusflater og  
solrik terrasse - din nye oase for  
alle årstider!**

**Fritidsbolig**  
**Daskerudvegen 64**  
**2166 Oppaker**

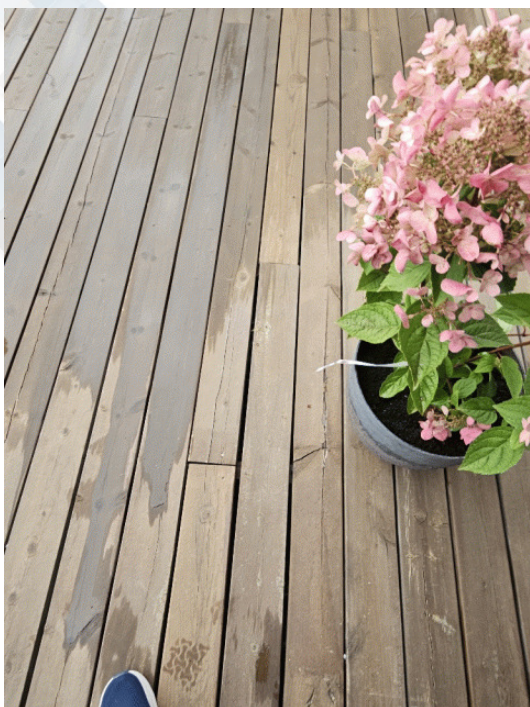
Terrassebord fremstår som noe ufagmessig oppført på deler av terrassen, hvorav noe terrassebord har større tørrsprekker og fremstår med ett behov for vask, behandling og vedlikehold i nær fremtid. TG2

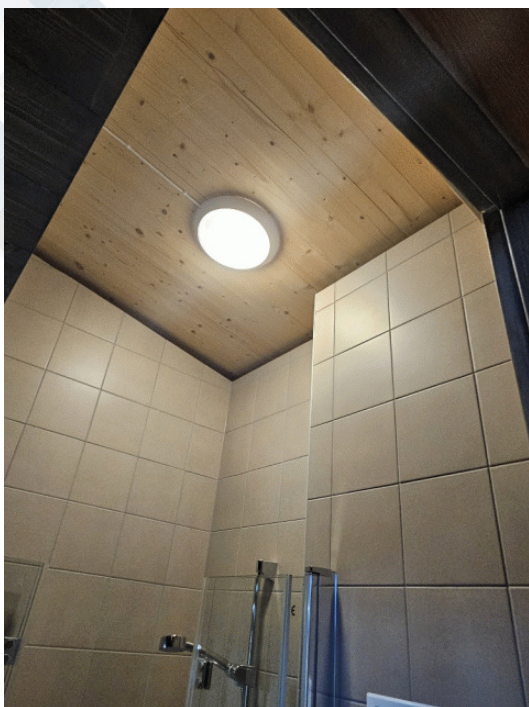
Veggfliser har litt nivåforskjell på enkelte fliser, tak/himling er i dag ikke behandlet noe som gjøre at trevirket står fuktutsatt. TG2 Det anbefales å behandle tak/himling i nær fremtid.

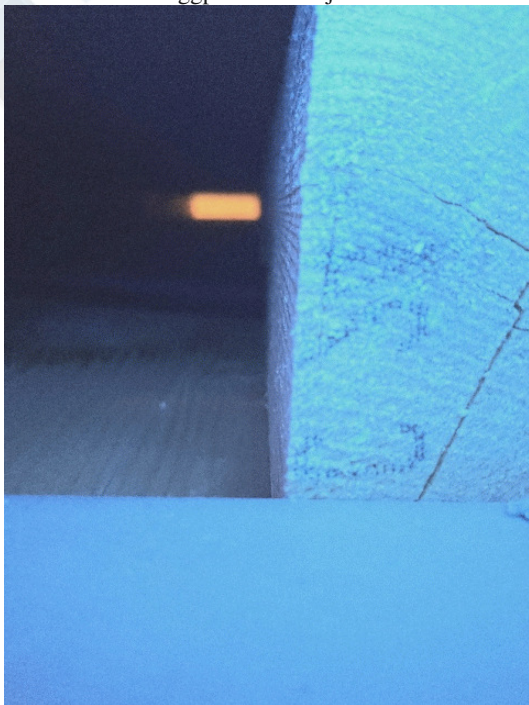
På badet er det montert våtromsplater på flislagte vegger. Dette var for å hindre at det legger seg fuktighet mellom våtromsplatene og de opprinnelige massive ytterveggene, det er også lektet ut under våtromsplatene. Utlekkingen var ment å sørge for at det blir luftet ut mellom våtromsplate og yttervegg ved at det er spalter ved gulv og under himling. Membran på gulvet er ført ca 150 mm opp bak våtromsplatene. Under inspeksjon av veggplatene blir det registret at det ikke ligger tetsjiktet på lekter og bakplate som har synlige fuktskjolder og som indikerer at konstruksjonen står fuktutsatt. TG2, ytterligere undersøkelse må gjøres.

Bilde av under veggplatene i dusjsone.

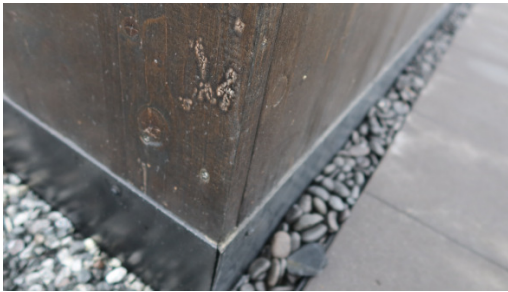
Foto 3. Det er slisset inn et beslag i nedre del av massivtreplatene på veggen. Beslaget står vinkelrett inn i veggen og dekker overgangen mellom platene og isolasjonen rundt støpen de står på. Denne hytta er fra byggetrinn 2 eller 3 og har et bord som dekker endekanten av veggplatene i hjørneskjøten.

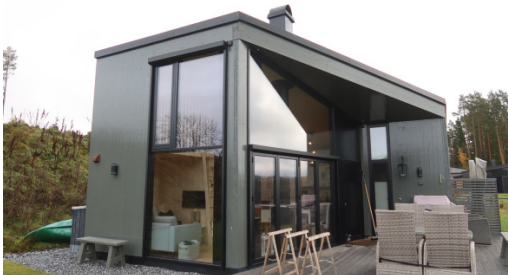
Foto 4. Oversikt over hytte fra byggetrinn 1. Denne hytta har den skrå delen av grunnrisset vendt mot sørvest, dvs. at den har et stort vindu på vestveggen. Alle hyttene har et stort vindu mot sør som er delvis tildekket av takutstikk over terrassen. Byggetrinn 1 og har KLT mellom sørvinduet og vestvinduet.

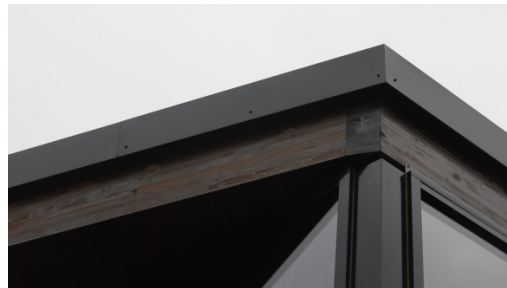
Foto 5. Byggetrinn 2 og 3 har en stålsøyle i hjørnet mellom sørvinduet og vinduet på vest- eller østvegg. Skjøt mellom veggelementer i KLT opp mot taket er utildekket.

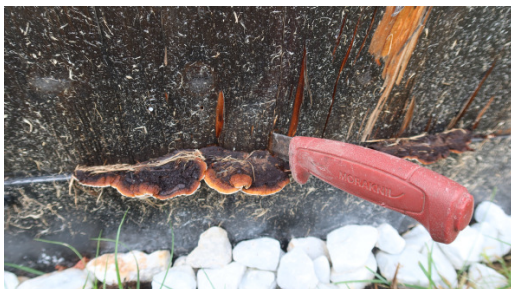
Foto 6. Den mest omfattende nedbrytningen ble funnet i nr. 94.

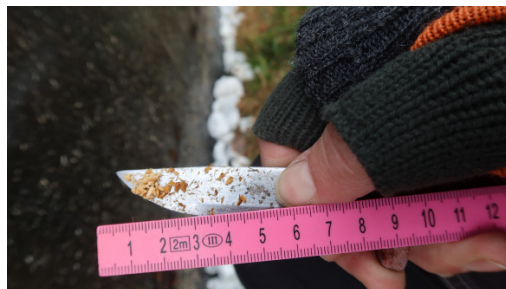
Foto 7. På østveggen i nr. 94 kunne kniven lett stikkes 55 mm inn i trevirket.

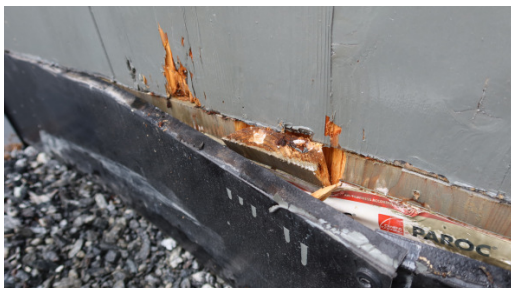
Foto 8. Daskerudvegen 50, østvegg. Her er trevirket nedbrutt ca. 4 cm inn i veggen, dvs. at de to ytre lamellene er berørt. Beslaget ble løsnet fra veggen, og man ser hvordan det er slisset inn i ytre lamell i KLT-elementet. Overgangen mellom KLT og betong er tapet.

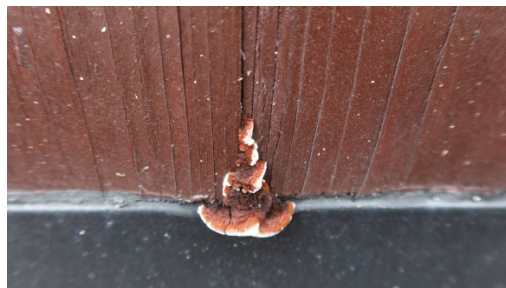
Foto 9. Daskerudvegen 90, sørvegg. Fruktleger av vedmusling. Skaden berører trolig de to ytre lamellene.

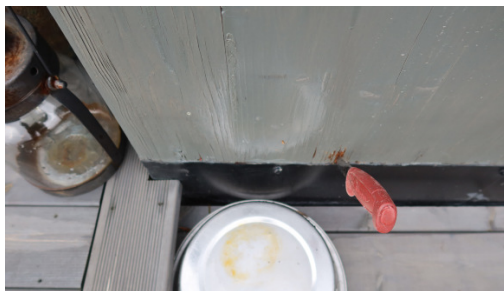
Foto 11. Daskerudvegen 100, sørvegg. Skade nederst mot beslag, berører ytre lamell.

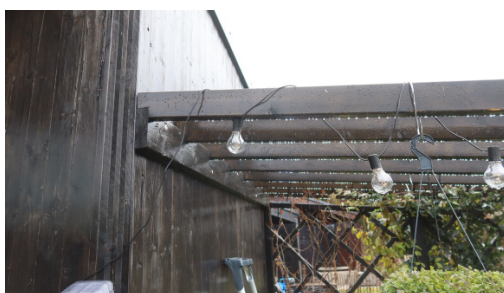
Foto 13. Daskerudvegen 94. Fuktinnhold over 28 vektprosent i overkant av innfesting for pergola, 25 vektprosent i underkant av innfestingen.

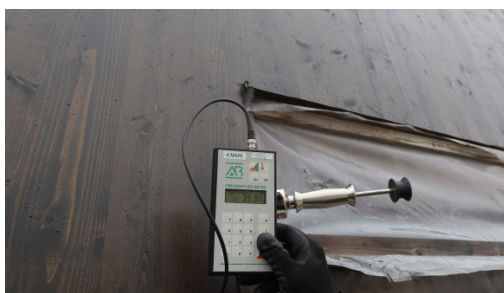
Foto 15. Daskerudvegen 49, ikke ferdigstilt hytte. Høyt fuktinnhold i vindusnisjen.
