Daskerudvegen 64, 2166 OPPAKER

Fritidsbolig
 Daskerudvegen 64
 2166 Oppaker

Boligens tekniske tilstand:

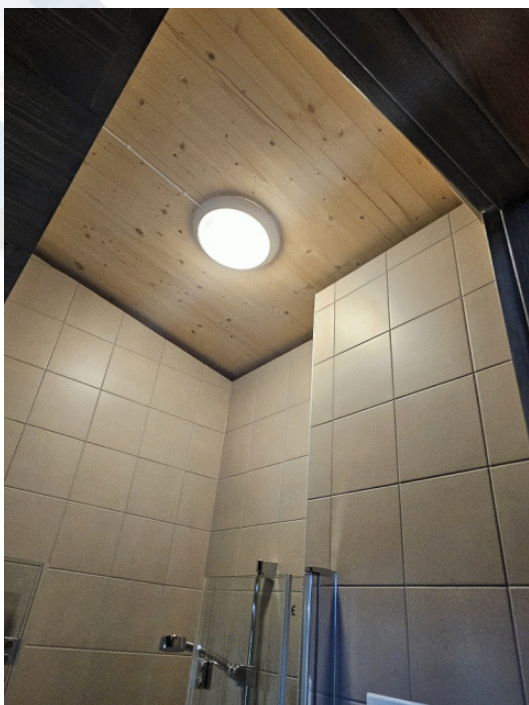
Veggfliser har litt nivåforskjell på enkelte fliser, tak/himling er i dag ikke behandlet noe som gjøre at trevirket står fuktutsatt. TG2 Det anbefales å behandle tak/himling i nær fremtid.

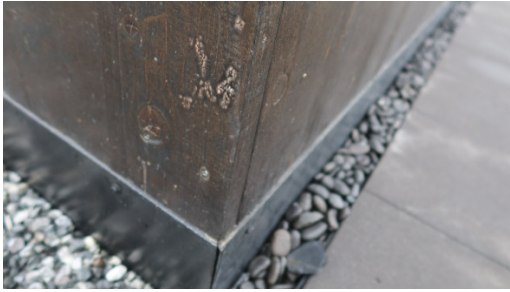
Foto 3. Det er slisset inn et beslag i nedre del av massivtreplatene på veggen. Beslaget står vinkelrett inn i veggen og dekker overgangen mellom platene og isolasjonen rundt støpen de står på. Denne hytta er fra byggetrinn 2 eller 3 og har et bord som dekker endekanten av veggplatene i hjørneskjøten.

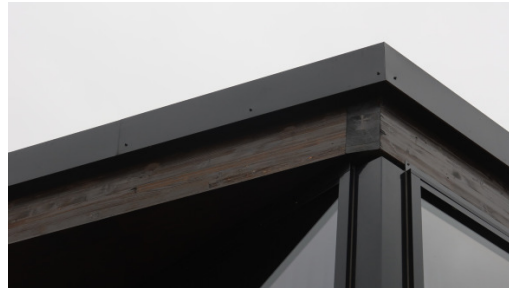
Foto 5. Byggetrinn 2 og 3 har en stålsøyle i hjørnet mellom sørvinduet og vinduet på vest- eller østvegg. Skjøt mellom veggelementer i KLT opp mot taket er utildekket.

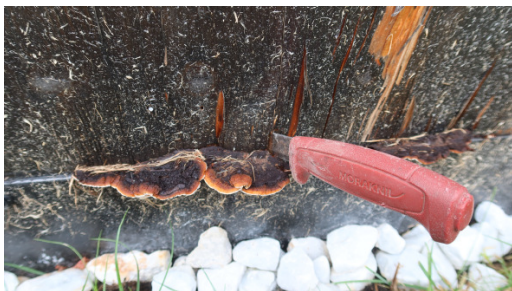
Foto 6. Den mest omfattende nedbrytningen ble funnet i nr. 94.

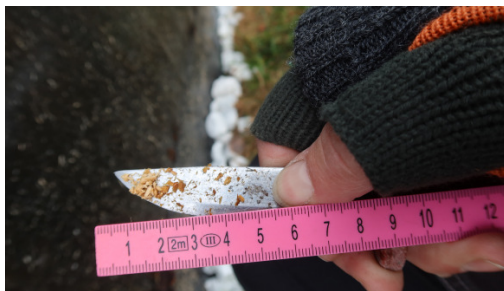
Foto 7. På østveggen i nr. 94 kunne kniven lett stikkes 55 mm inn i trevirket.

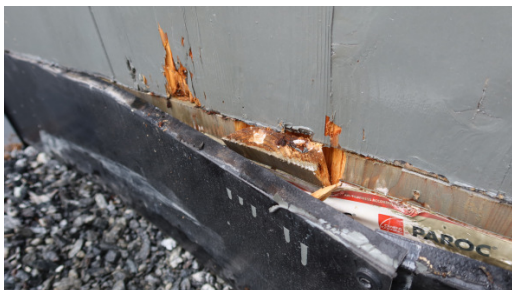
Foto 8. Daskerudvegen 50, østvegg. Her er trevirket nedbrutt ca. 4 cm inn i vegg, dvs. at de to ytre lamellene er berørt. Beslaget ble løsnet fra vegg, og man ser hvordan det er slisset inn i ytre lamell i KLT-elementet. Overgangen mellom KLT og betong er tapet.

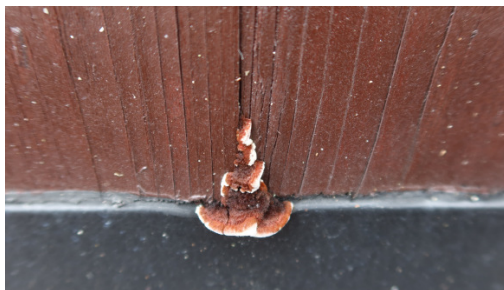
Foto 9. Daskerudvegen 90, sørvegg. Fruktlegeme av vedmusling. Skaden berører trolig de to ytre lamellene.

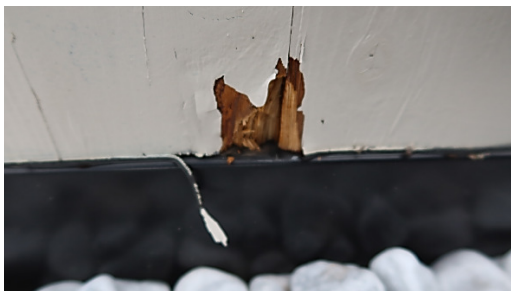
Foto 10. Daskerudvegen 149, østvegg. Skade nederst mot beslag, berører ytre lamell.

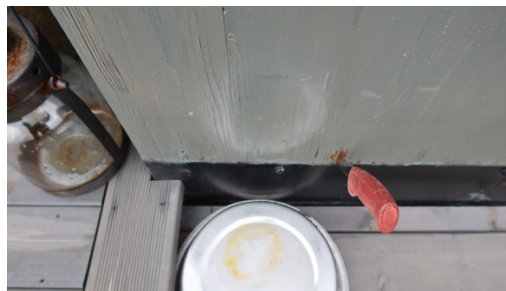
Foto 11. Daskerudvegen 100, sørvegg. Skade nederst mot beslag, berører ytre lamell.

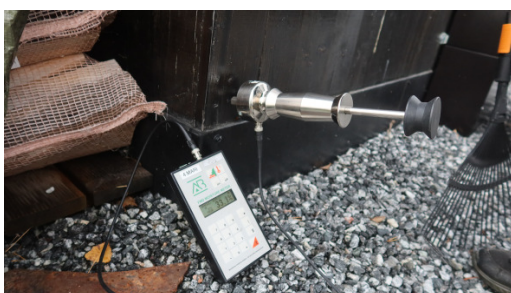
Foto 12. Daskerudvegen 64, byggetrinn 2/3. Svært høyt fuktinnhold i KLT-elementet bak dekkbordet i hjørnet.

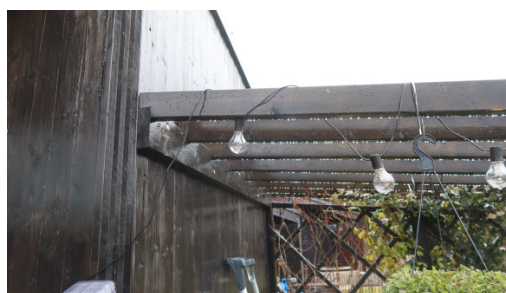
Foto 13. Daskerudvegen 94. Fuktinnhold over 28 vektprosent i overkant av innfesting for pergola, 25 vektprosent i underkant av innfestingen.

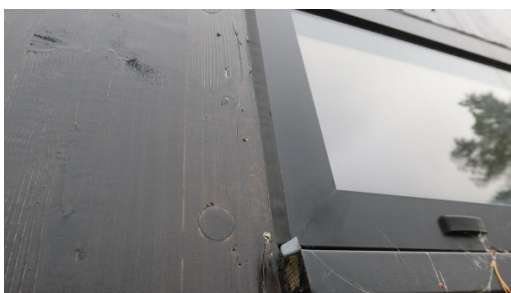
Foto 14. Daskerudvegen 62. Smalt vindu på nordveggen. Elastisk fuge mellom vindu og vegg. Høyt fuktinnhold i KLT inn mot vinduet.

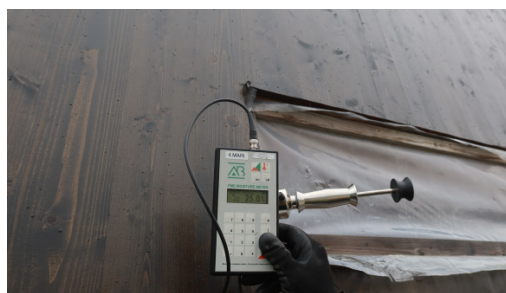
Foto 15. Daskerudvegen 49, ikke ferdigstilt hytte. Høyt fuktinnhold i vindusnisjen.
