# Lundsalléen 26D 2004 Lillestrøm

# Tilstandsrapport

## Andelsleilighet

*Lundsaleen 26D, 2004 Lillestrøm*

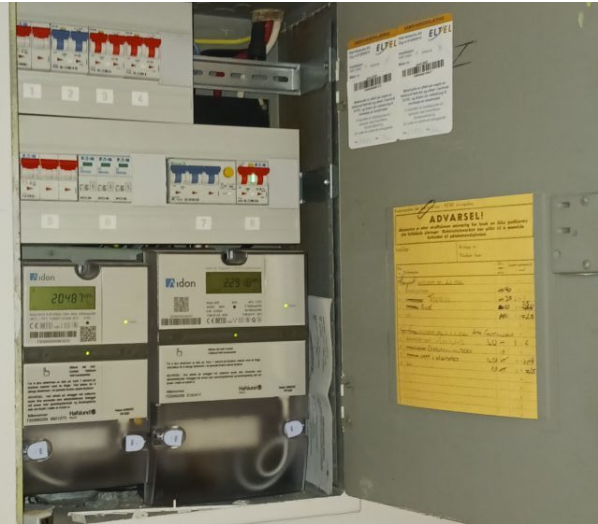
Bilde 1 Ingen kommentar

Det er ikke montert overspenningsvern i sikringsskapet. Dette var heller ikke krav ved byggeår.

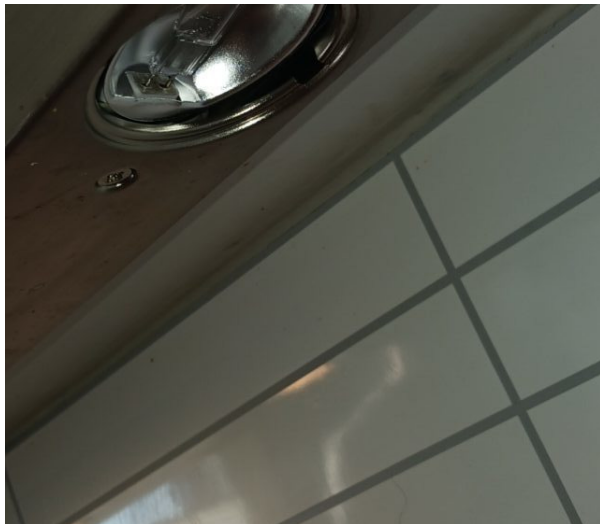
Det er montert spottskinner med halogen pærer. Disse pærene bør byttes til Led pærer. NB nye pærer må være kompatibel med montert dimmer.

Bilde 1 Lyslist under overskap kjøkken har også halogen pærer.

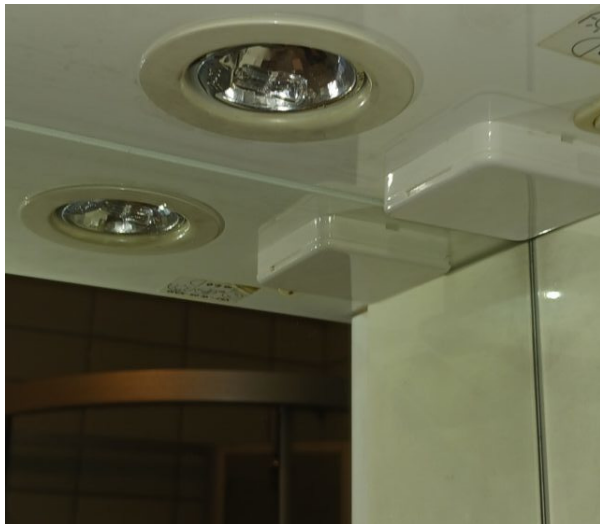
Glass på baderoms-armatur mangler.

Bilde 1 Beskyttelse glass mangler på spott.

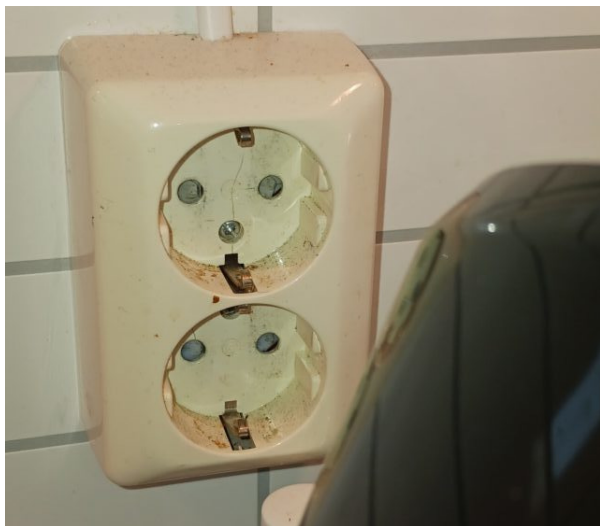
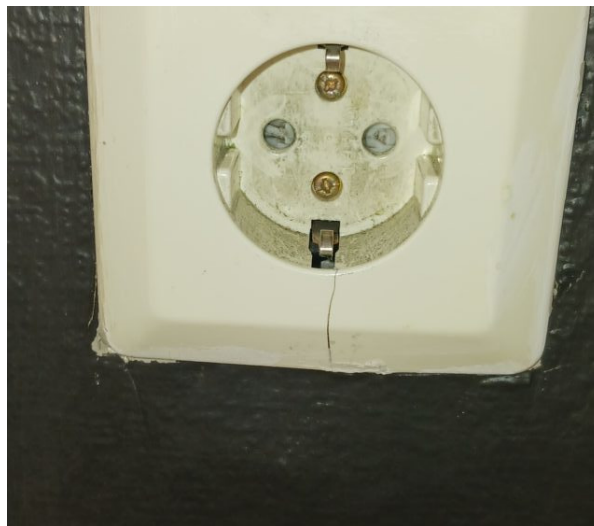
**ID 1284158 - [d] Sprukket stikkontakter****Kommentar**

Det er sprukket stikk på kjøkken. Se bilder.

**Bilde 1** stikk kjøkken

**Bilde 2** stikk kjøkken

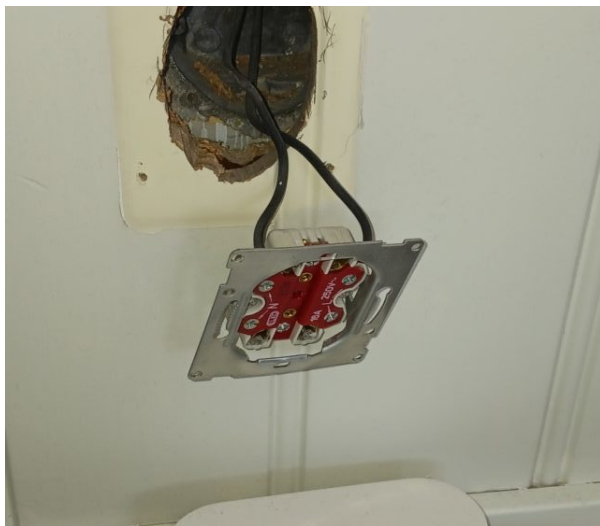
Ledninger/kobling lå mot brennbart materiale.

Bilde 1 Vegg lektet ut og ledninger ligger så mot brennbart.
