Nordre Ifarnesveg 76, 2428 SØRE OSEN

**Koselig og velholdt fritidsbolig
med attraktiv beliggenhet -
Sjøutsikt - Båtplass - 3 Soverom -
Solrike uteplasser**

Tilstandsrapport

FRITIDSBOLIG

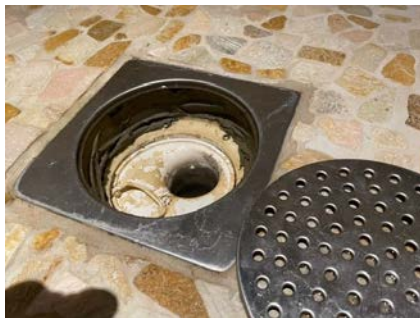
1. ETASJE > BAD

Sluk uten synlig mansjett. Ukjent fuktsikring under fliser, evt fuktsikring kan være utført med smøremembran, banemembran eller eldre gulvbelegg under påstøp.

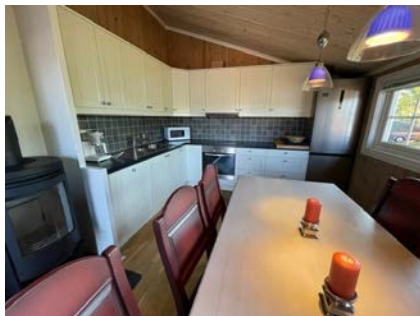
1. ETASJE > KJØKKEN

Kjøkken uten lekkasjevakt, krav ved byggetidspunktet. Manglende endemansjetter ved rørvslutninger varerør i kjøkkenbenk.

Lekkasjevakt må monteres. Komfyrvakt anbefales montert.
