# Strøken familiebolig med 4 soverom og 2 bad | Store, solrike uteplasser | Parkering med lader |

Velkommen til Nordre Vardhaugen 99!

# Tilstandsrapport

# gnr. 37, bnr. 257, snr. 2

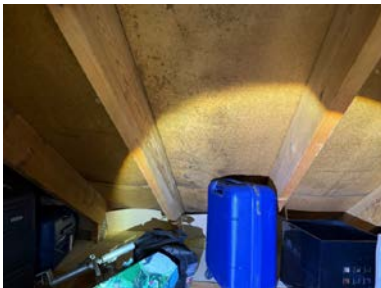
Takkonstruksjonen er fra byggeår og oppført etter datidens byggestandarder. Isolasjonsverdi, lufting og fuksikring er ofte mangelfull sett opp mot dagens krav. Det er ikke foretatt prøvetaking for mugg eller soppspor. Regelmessig tilsyn anbefales

- Det er påvist andre avvik:
- Skjolder/misfarging i undertak og nedbøyde sutakplater.

- Andre tiltak:
- Det anbefales jevnlig kontroll av taket for å avdekke eventuelle tegn til svekkelser eller lekkasjer. Takekonstruksjonen bør kontrolleres jevnlig. Tiltak utføres ved behov.

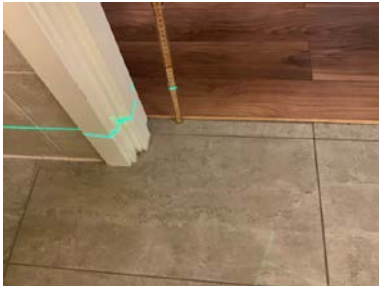
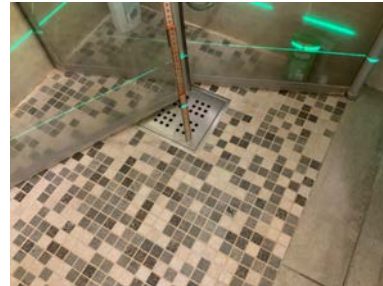
- Det er påvist andre avvik:
- Avflassing på takplate over dusjsonen.

- Det er påvist at høydeforskjell fra topp slukrist til gulv/synlig topp membran ved dørterskel er mindre enn 25 mm.
- Det er påvist avvik i fallforhold til sluk i forhold til krav i forskrift på byggetidspunktet.
- Det er fall til sluk, men fallet vurderes å være under referansenivået ved byggetidspunktet.
- Det er registrert bom i enkelte fliser, som betyr at flisene har sluppet fra underlaget/limet.

- Andre tiltak:
- Vær oppmerksom ved bruk. For å få tilstandsgrad 0 eller 1 må gulvet bygges om, for å få riktig fall til sluk. Det vil imidlertid sjelden være økonomisk rasjonelt som et enkeltstående tiltak. Ved en eventuell renovering, påse at våtrommet bygges med riktig fall til sluk.
- Tiltak vurderes som ikke nødvendig i dag, men man må være oppmerksom på at fliser med bom kan løsne og på sikt medføre mekanisk skade eller lekkasje i bakenforliggende membran.

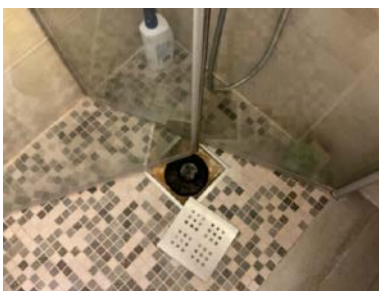
## HOVEDETASJE > BAD (5,4 M<sup>2</sup>)

### **TG 2** Sluk, membran og tettesjikt

- Overvåk tilstanden jevnlig. For å få tilstandsgrad 0 eller 1 må slukløsningen skiftes ut og sannsynligvis må også membransjiktet skiftes/utbedres. Det er imidlertid vanskelig å si noe om tidspunktet for når dette er nødvendig.
- Det anbefales å installere et dusjkabinett for å spare overflater for belastning med fritt vann, for noe lengre brukstid. Sluk bør kontrolleres jevnlig. For å oppnå bedre tilstandsgrad (TG 0/TG 1) må det påregnes oppgradering. Eldre membraner svekkes naturlig over tid, noe som kan medføre redusert tettefunksjon og øke risikoen for utettheter og fuktskader på sikt.

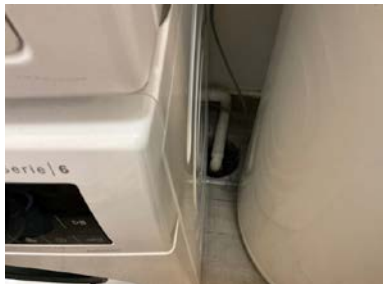
- Eldre sluk av plast er ofte utsatt for lekkasjer og særlig i overganger. Eventuelle lekkasjer kan medføre fuktskader på tiliggende konstruksjoner.
- Eldre membraner svekkes naturlig over tid, noe som kan medføre redusert tettefunksjon og øke risikoen for utettheter og fuktskader på sikt.

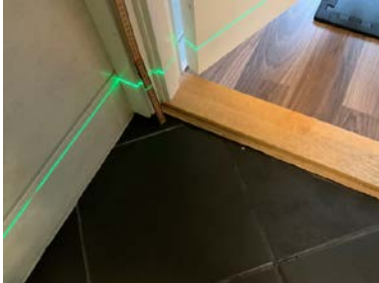
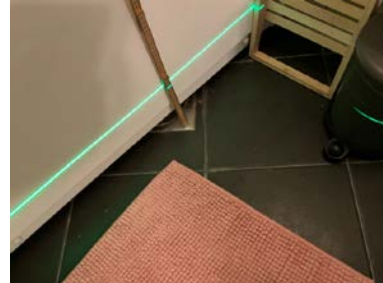
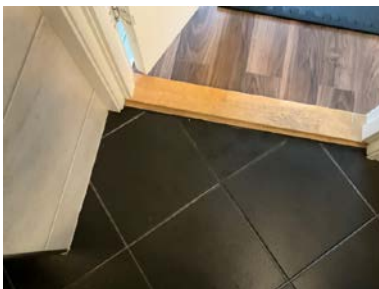
## LOFT > BAD (2,0 M<sup>2</sup>)

### TG 2 Sluk, membran og tettesjikt

- Andre tiltak:
- Vær oppmerksom ved bruk. For å få TG1 må det etableres tilstrekkelig membranoppkant v/dør.
- Tiltak vurderes som ikke nødvendig i dag, men man må være oppmerksom på at fliser med bom kan løsne og på sikt medføre mekanisk skade eller lekkasje i bakenforliggende membran.

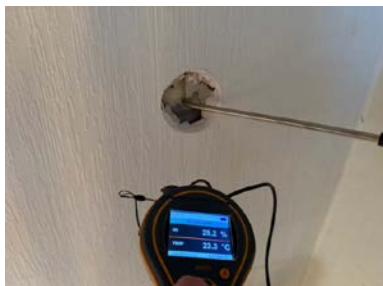
- Det er påvist andre avvik:
- Det ble registrert plast (dampsperrer) i vegg.

- Andre tiltak:
- Plast bør fjernes ved en fremtidig oppgradering. Løsningen medfører risiko for å stenge inne fukt i konstruksjonen grunnet to "tette" sjikt i form av membran og plast.
