Årøveien 52, 3233 SANDEFJORD

**Enebolig på stor tomt i stille gate.  
Gangavstand til sjøen. Garasje,  
utsikt og sol!**

Boligtype: Enebolig  
Eierform: Eiet  
BRA/P-rom: 258/179 m²  
Tomtstr.: 1126.8 m²  
Soverom: 3  
Antall rom: 6  
Gnr./bnr. 80/22  
Oppdragsnr.: 1311230159

Befaringsdato: 28.08.2023

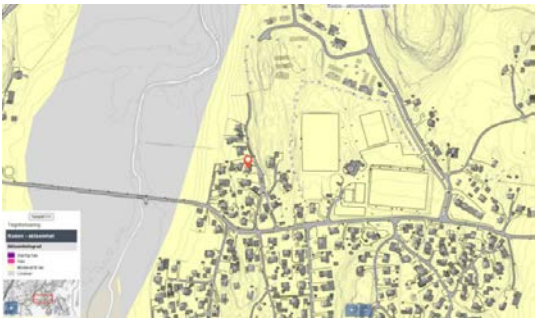
## Radon

Det er ikke foretatt radonmålinger og bygget er heller ikke utført med radonsperre.  
Eiendommen ligger i et område merket gult på områdekart for radonforekomst. Fargen gul sier moderat til lav forekomst av radon.

- Det er ikke foretatt radonmålinger, og bygget er heller ikke utført med radonsperre.

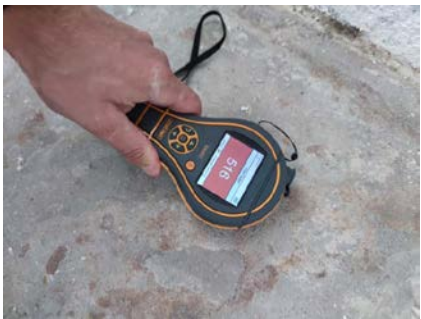
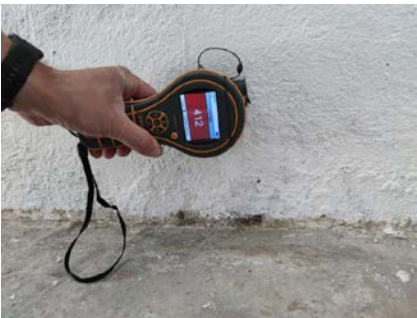
## Rom Under Terreng

Gulv i kjeller av betong.  
Veggene har betong/mur.  
Hulltaking er ikke foretatt da det ikke er innforede vegger under terreng.

- Det er påvist indikasjoner på noe fuktgjennomtrenging inn i kjellermur.
- Det er påvist indikasjoner på noe fuktgjennomtrenging i kjellergulv.

Innvendig > Rom Under Terreng:  
Det er påvist indikasjoner på noe fuktgjennomtrenging inn i kjellermur.  
Det er påvist indikasjoner på noe fuktgjennomtrenging i kjellergulv.  
Konsekvens/tiltak:  
- Det påviste fuktnivå gir grunn til å overvåke konstruksjonen jevnlig for å se utvikling over tid, og eventuelt foreta tiltak for å unngå fuktskader. Det anbefales en oppgradering av utvendig fuktsikring

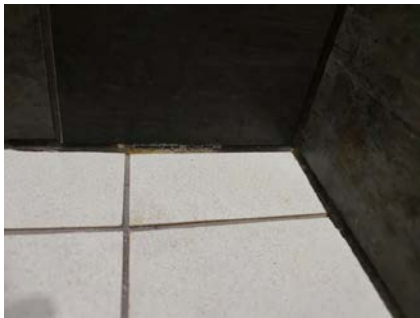
### Overflater Gulv

Det er flislagt gulv med elektriske varmekabler.  
Det er tilnærmet flatt utenfor dusj. Nedsenket dusjsone med bra fall, 1:50.

Sprekk i gulvfuge mot vegg i dusj.
