Årøveien 52, 3233 SANDEFJORD

**Enebolig på stor tomt i stille gate.  
Gangavstand til sjøen. Garasje,  
utsikt og sol!**

# Tilstandsrapport

Befaringsdato: 08.10.2024

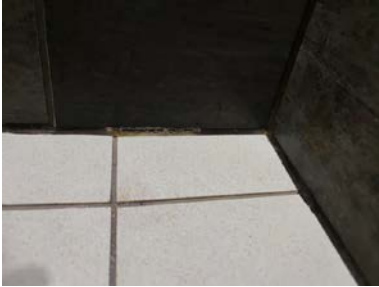
Sprekk i gulvfuge mot vegg i dusj.
