Årøveien 52, 3233 SANDEFJORD

**Enebolig på stor tomt i stille gate.  
Gangavstand til sjøen. Garasje,  
utsikt og sol!**

Befaringsdato: 23.10.2025

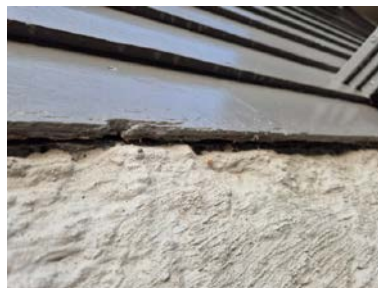
Det er stedvis påbegynte råteskader i kledningen.

Lufting av kledning, men mangler musesperre.

Det bør monteres musesperre der det mangler, for å hindre at skadedyr får tilgang til konstruksjonen og for å redusere risikoen for ytterligere skader.

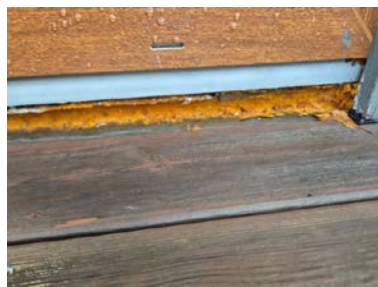
Det er råteskader på kjellerdøren.

Råte i bunn av kjellerdør.

Mangler beslag i underkant av balkongdør.

Det bør monteres beslag i underkant av balkongdør til hybel for å hindre vanninntrenging og påfølgende fuktskader.

Kjellerdør bør byttes i nærmeste fremtid for å unngå økt risiko for råteutvikling og eventuelle følgeskader på omkringliggende konstruksjoner.

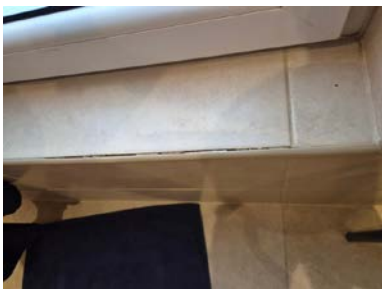
Det er registrert sprekker i fugene ved vinduet.

Sprekker i fuger.

Sprekkene i fugene ved vinduet bør utbedres for å hindre videre forringelse.

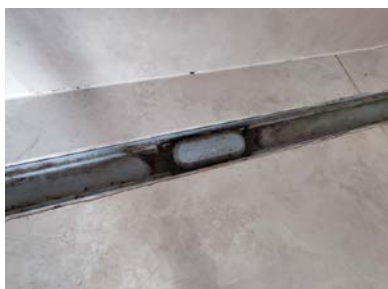
Det er påvist avvik i fallforhold til sluk i forhold til krav i forskrift på byggetidspunktet.

Sluk i dusj.

Innhent dokumentasjon på utførelse.

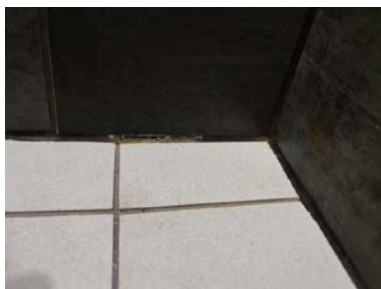
Det er påvist at flisfuger har riss/sprekker.

Sprekk i gulvfuge mot vegg i dusj.

Sprekkene i fugene ved vinduet bør utbedres for å hindre videre forringelse.

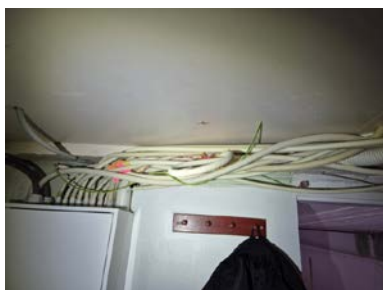
Ledninger er ikke tilstrekkelig festet.

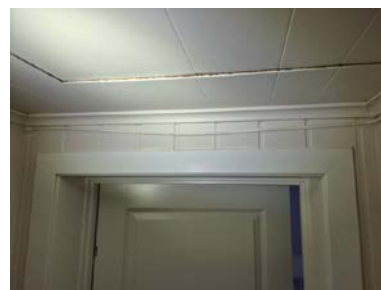
Ledning er ikke tilstrekkelig festet.
