Moskog 41, 2280 GJESÅSEN

**GJESÅSEN**

| Tilstandsrapport ..... | 48 |

Befaringsdato: 11.03.2026

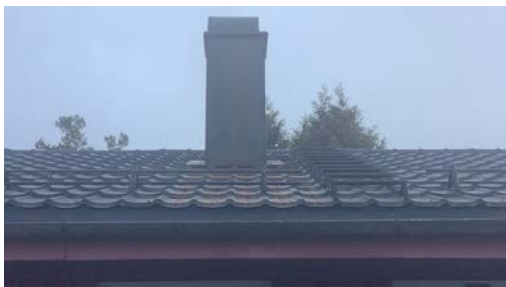
Det er noe rustdannelse på taktekking.

Rustdannelse på taktekking.

Rustdannelser bør forsøkes fjernet ved vedlikehold.

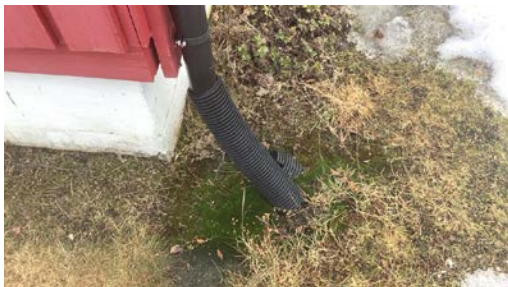
Eksempel på mangelfull bortledning av vann fra taknedløp.

Takvann fra enkelte nedløpsrør bør ledes lengre vekk fra bolig i rør over- eller under terreng.

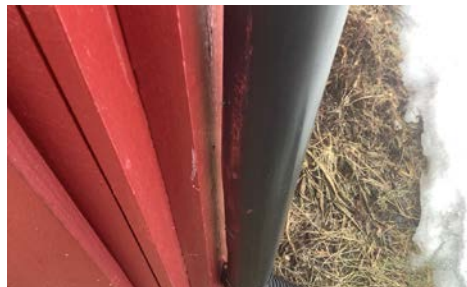
Det er påvist frostsprengte nedløpsrør.

Eksempel på frostsprengt nedløpsrør.

Frostsprengte nedløpsrør bør skiftes ut da lekkasje vil føre til økt fuktbelastning på konstruksjoner, og årsaken til frostspreng bør utbedres. Dette kan være ved å spyle opp drenerør.

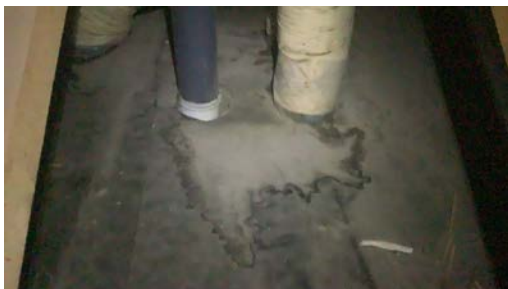
Luftespalter fra takfot er smalere enn hva dagens forhåndsaksepterte løsninger beskriver, men det ble ikke påvist avvik som følge av dette fra luke. Det er påvist fuktskjolder på svartpapp under luftehatter og det er ukjent om dette skyldes kondens, tidligere lekkasje eller lekkasje ved spesielle værforhold.

Fuktskjolder under luftehatt.

Følg med på forholdet på loft. Hvis kondensering oppdages bør luftespalter fra takfot økes.

Følg med på forholdet under luftehatter ved forskjellige klimatiske forhold.

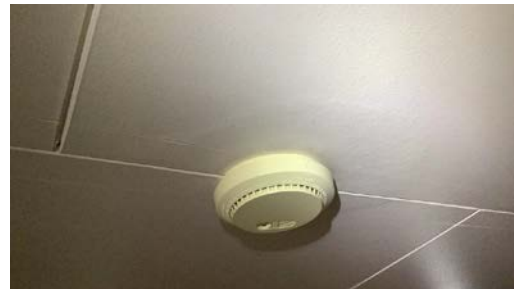
Det er i hovedsak helhetlige og umoderne overflater, men det er påvist enkelte avvik som folieslipp i himling, svellskadet himling, slitasjeskader i gulv og slipp i sveiseskjøt i gulv.

Svellskadet himling.

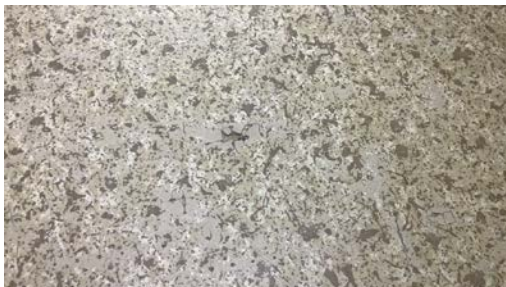
Skade i gulvbelegg.

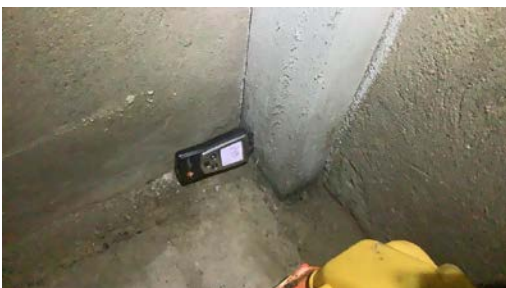
Bærende stolper under repos er satt ned på betonggulv og inntil grunnmur uten kapillærbrytende sjikt. Dette har ført til at det måles skadelig fuktinnhold i treverket.

Skadelig fuktinnhold i stolper under repos.

Stolper bør settes på kapillærbrytende sjikt for å forhindre at disse trekker opp fukt fra betong/mur.

**Kostnadsestimat: Under 20 000**

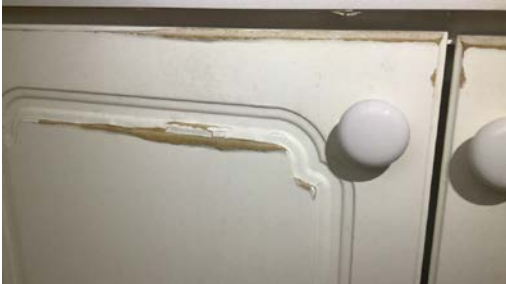
Servantinnredning er svellskadet.

Svellskadet innredning.

**Kostnadsestimat: 200 000 - 500 000**

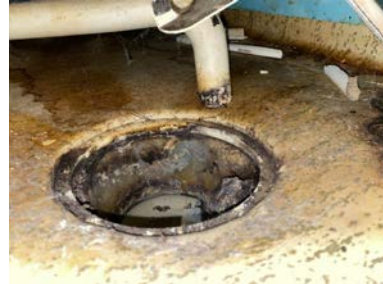
Plastsluk, og vinylbelegg er synlig ført under slukets klemring.

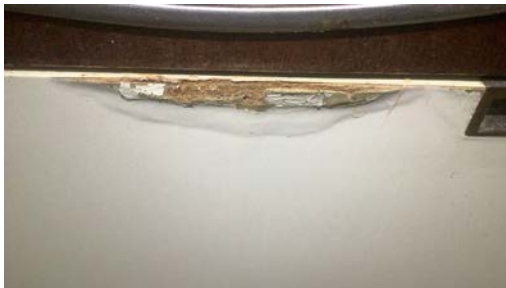
Det er påvist svellskader i skapdører og fronter.  
Det er sprukne og manglende håndtak på skuffer.  
En skapdør mangler.

Svellskadet skapdør.

Kjøkkeninnredningen er moden for utskifting.

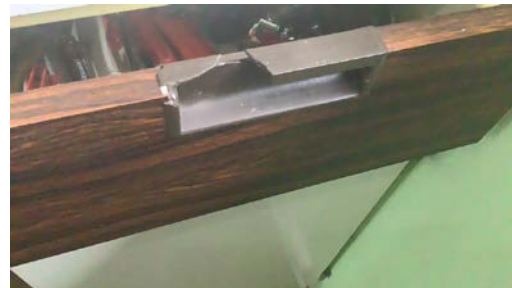
Sprukket håndtak.

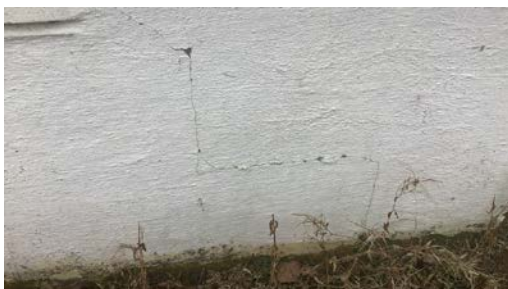
• Det er registrert skråriss som er symptom på setninger.

Utvendig skråriss.

Grunnmuren er moden for utvendig vedlikehold over terreng, og følg med på eventuell innvendig utvikling.

**Kostnadsestimat: 20 000 - 100 000**

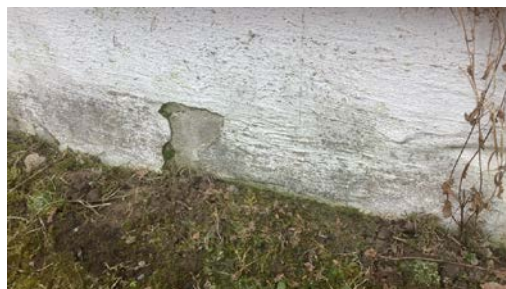
Avskallet maling/puss.
