Bertramjordet 33, 1251 OSLO

**Familievennlig enderekkehus -  
idyllisk beliggende i skogkanten |  
IN ordning | Usjenert terrasse |  
Garasjeplass**

# Tilstandsrapport

Befaringsdato: 12.06.2023

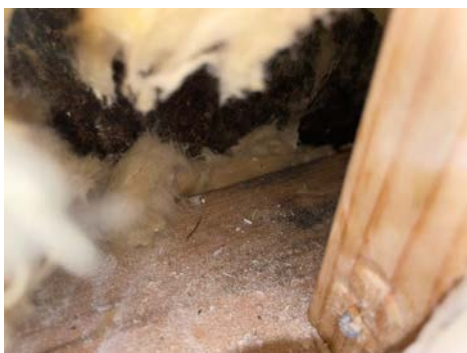
Gulvet har laminat. Veggene har panel. Hulltaking er foretatt og det er påvist avvik i konstruksjonen. Hulltaking er foretatt ved/i soverom mot vaskerom. Fuktkvotemåling (vekt%) i konstruksjonen ble målt til 33. Dette tilsier stor risiko for fuktrelaterede skader. Det ble observert fukt og tegn på påbegynte skader i konstruksjon.

Bilde er inne i hull som ble tatt ved hulltaking. Tydelig tegn til fukt og påbegynt fuktskade.
