Bertramjordet 33, 1251 OSLO

# Tilstandsrapport

Rapportdato: 26.07.2023

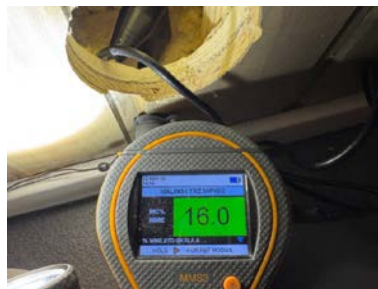
- Det er registrert fuktskjolder/fuktskader på overflater.

Det er opplyst om at det på tidlig 2000 tallet ble gjennomført tiltak i regi av borettslaget som følge av fuktproblematikk i vestvendt yttervegg mot terreng. Dette omfattet bod, vaskerom og bad/wc. Det er utført hulltaking i bod. Ved inspeksjon i hulltaking/konstruksjon er grunnmuren misfarget. Dette kan tyde på at drenering/tettesjikt har begrenset effekt. Det ble målt ca. 16 % fukt (vektprosent) i treverk og ca. 68 % relativ fuktighet i konstruksjonen som er nære kritiske verdier mht. fuktighet. Det ble registrert lukt/kjellerlukt fra hulltakingen. I kjellere av denne alderen må man også påregne et kapillært fuktpress fra gulv og nedre del av grunnmur. Gulvet er ikke fuktsikret mot fukt fra grunn.

Hulltaking i bod under terreng

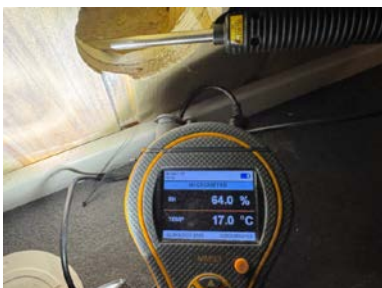
Bad/wc, vaskerom, bod og deler av gang ligger under/mot terreng. Det er foretatt hulltaking i bod - rommet har laminatgulv og påført vegg med trepanel. Ved fuktsøk med pigger i treverk ble det målt ca. 16,0 % fukt (vektprosent). Ved søk med måleprobe ble det målt ca. 64,0 % relativ fuktighet i

konstruksjonen ved temperatur på 17,0 grader. Kritisk grense ved fuktmåling i luft er over 75 % RF ved laveste normale brukstemperatur. Relativ luftfuktighet under 60 % anses å være tørt. Relativ luftfuktighet mellom 60-74 % er akseptabelt. Relativ luftfuktighet mellom 75-85 % anses å være fuktig. Relativ luftfuktighet mellom 86,5-100 % anses å være meget fuktig.

Fuktsøk med måleprobe i konstruksjon

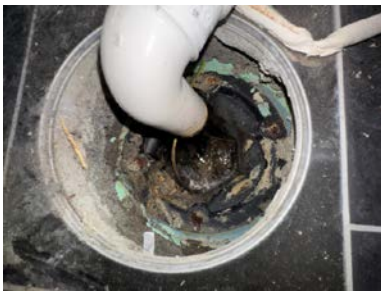
Plastsluk fra byggeår og synlig gulvbelegg under påstøp.

- Sluket må sjekkes og rengjøres jevnlig.
- Overvåk tilstanden jevnlig. For å få tilstandsgrad 0 eller 1 må slukløsningen skiftes ut og sannsynligvis må også membransjiktet skiftes/utbedres. Det er imidlertid vanskelig å si noe om tidspunktet for når dette er nødvendig.
- Eldre sluk av plast er ofte utsatt for lekkasjer og særlig i overganger. Eventuelle lekkasjer kan medføre fuktskader på tilleggende konstruksjoner.

En må forvente generell oppgradering av våtrommets tettesjikt/membran for at våtrommet skal tåle en normal bruk etter dagens krav (tett våtsone).

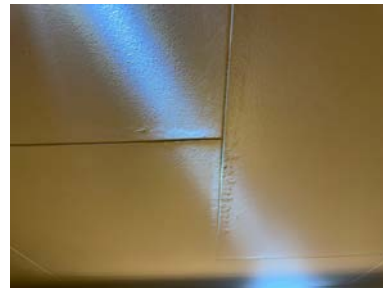
Synlig fukt-/svelleskade på himlingsplater i underliggende bad

Takess plater har synlig fukt-/svelleskade.

- Det må foretas tiltak for å lukke avviket.

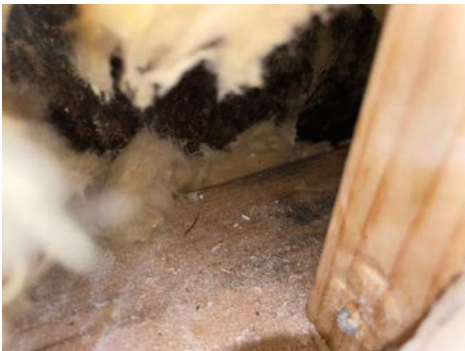
Gulvet har laminat. Veggene har panel. Hulltaking er foretatt og det er påvist avvik i konstruksjonen. Hulltaking er foretatt ved/i soverom mot vaskerom. Fuktkvotemåling (vekt%) i konstruksjonen ble målt til 33. Dette tilsier stor risiko for fuktrelaterede skader. Det ble observert fukt og tegn på påbegynte skader i konstruksjon.

Bilde er inne i hull som ble tatt ved hulltaking. Tydelig tegn til fukt og påbegynt fuktskade.
